平成28年8月22日に
宮城県亘理郡亘理町で発生した突風について

(現地調査結果の報告)

平成28年10月4日

仙台管区气象台

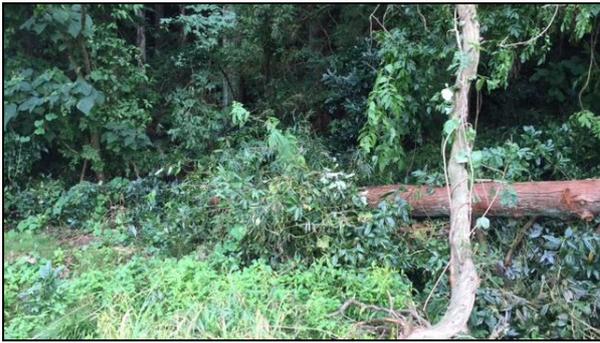
①根返りした針葉樹

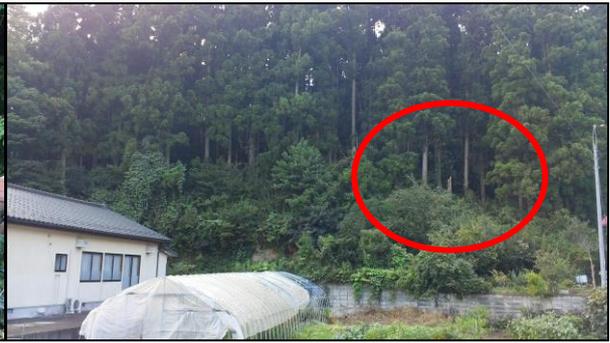
この突風の強さは、風速約50m/sと推定され、日本版改良藤田スケールでJEF1に該当する。

- ・樹木の幹折れ

DOD: 幹折れ。幹に亀裂又は折損。(代表値)

②幹折れした針葉樹

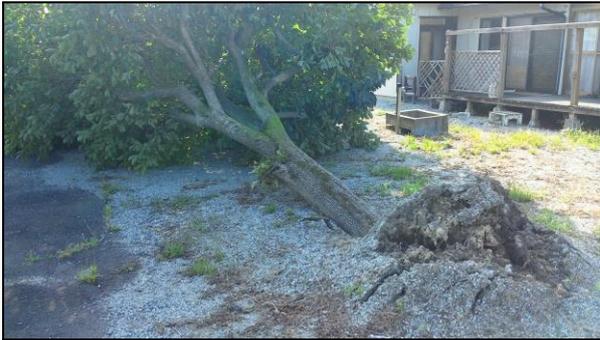
③根返りした広葉樹

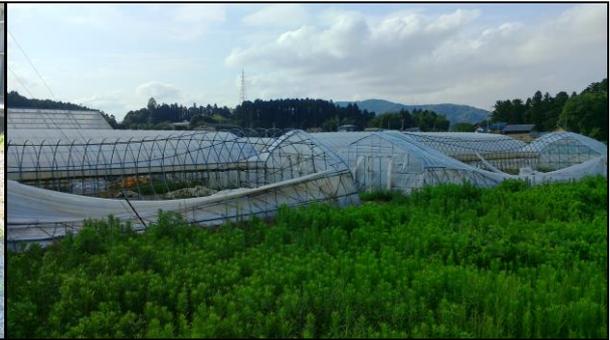
④鋼管が変形したパイプハウス

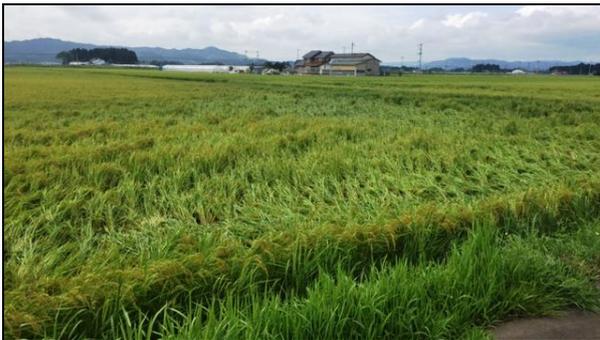
⑤倒伏したイネ

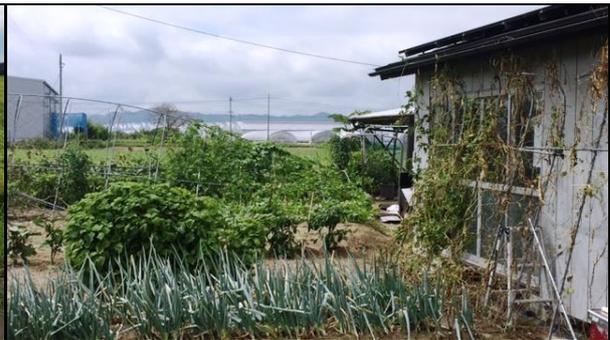
⑥鋼管が変形したパイプハウス
