# 現地災害調査報告

平成28年8月22日に千葉県南房総市で発生した突風について

平成28年10月18日

銚子地方气象台  
東京管区气象台

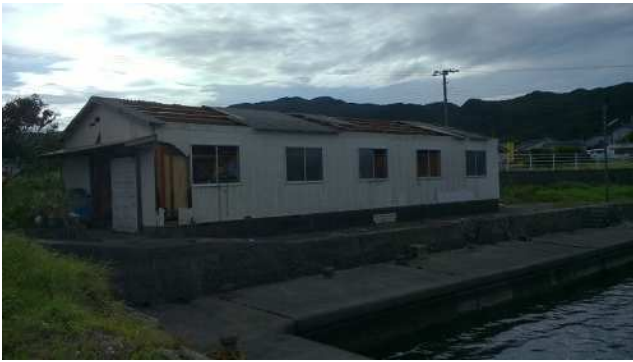
屋根のトタンが飛散した非住家  
(東から撮影)

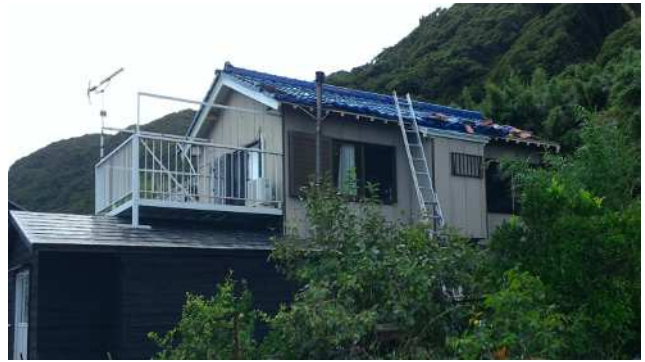
屋根瓦がめくれた住家  
(北東から撮影)

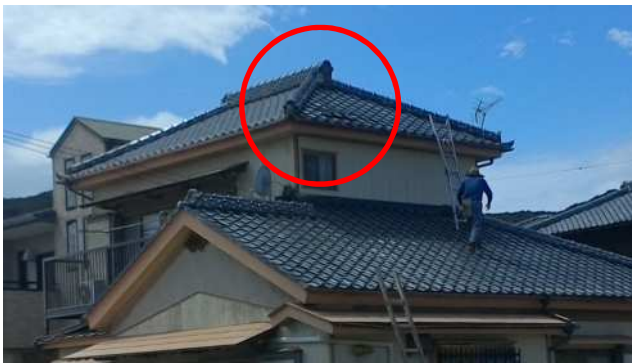
屋根瓦が浮いた住家  
(東から撮影)

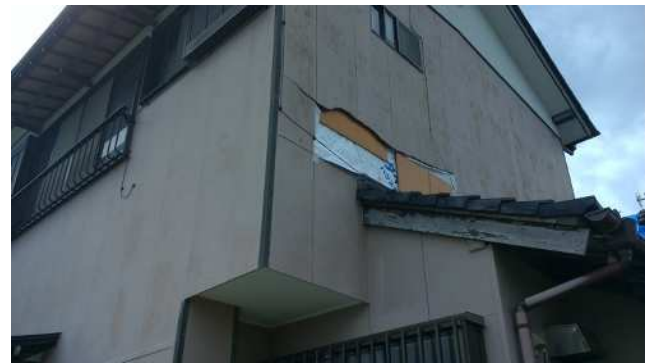
外壁がはがれた住家  
(北東から撮影)

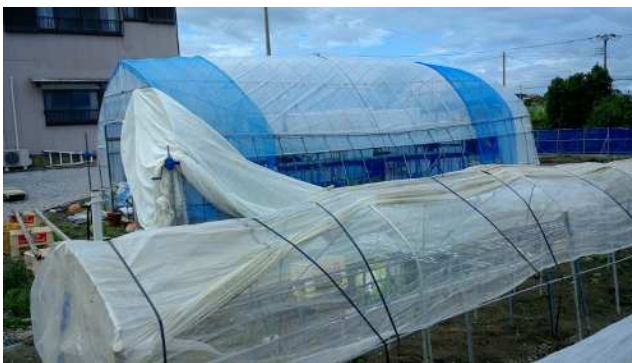
ビニールがめくれたパイプハウス  
(南から撮影)

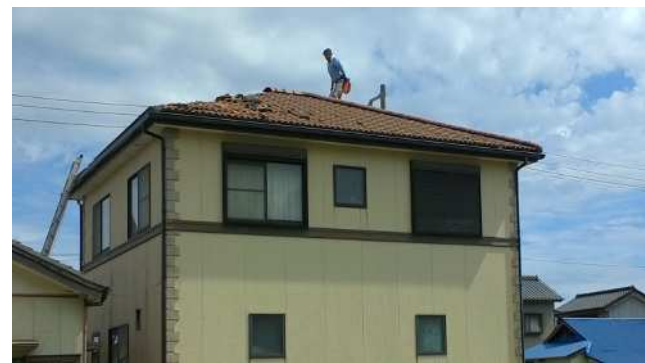
屋根瓦がめくれた住家  
(北から撮影)

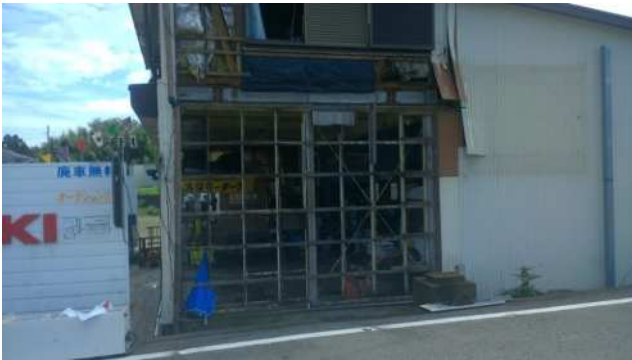
外壁がめくれた店舗  
(北から撮影)

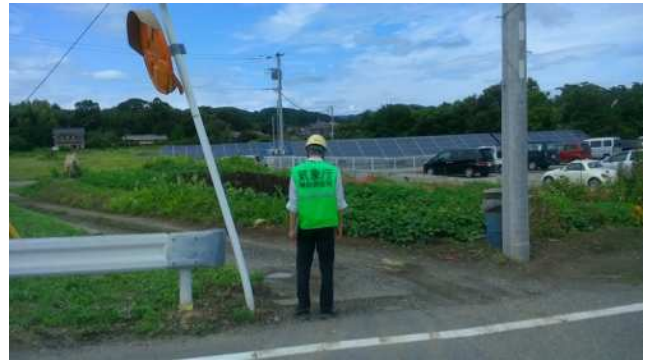
傾倒したカーブミラー  
(南から撮影)

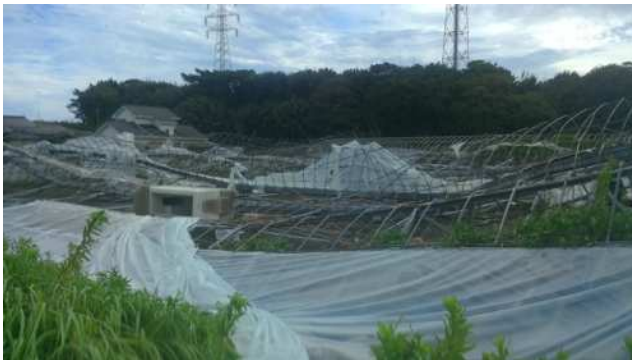
倒壊したパイプハウス  
(北東から撮影)

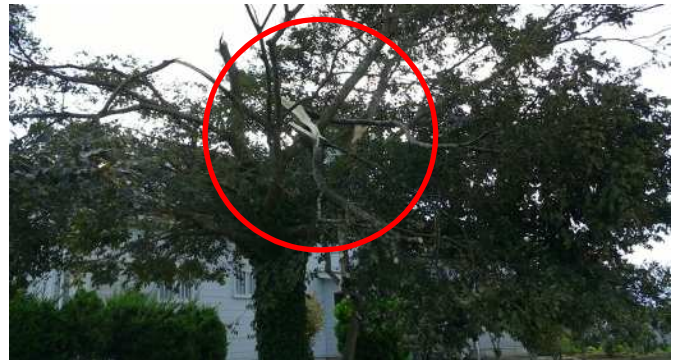
枝が折損した樹木  
(北東から撮影)

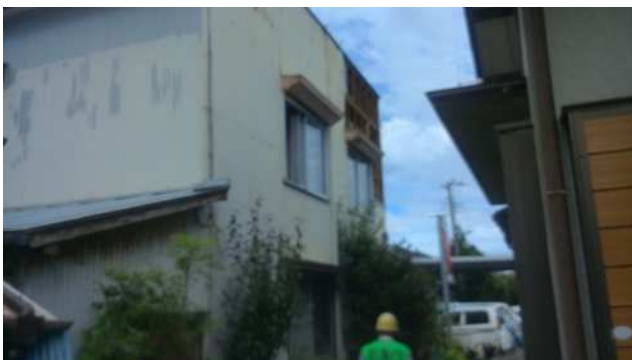
外壁がめくれた住家  
(北西から撮影)
