平成28年8月22日に岩手県奥州市で発生した突風について
(現地調査結果の報告)

平成28年10月21日

盛岡地方气象台

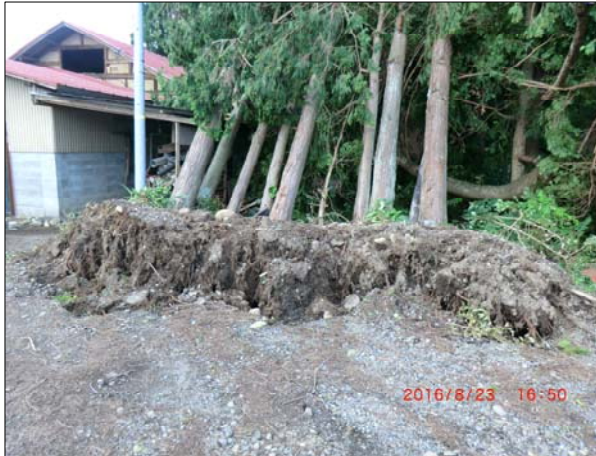
①根返りした針葉樹(北北東から撮影)

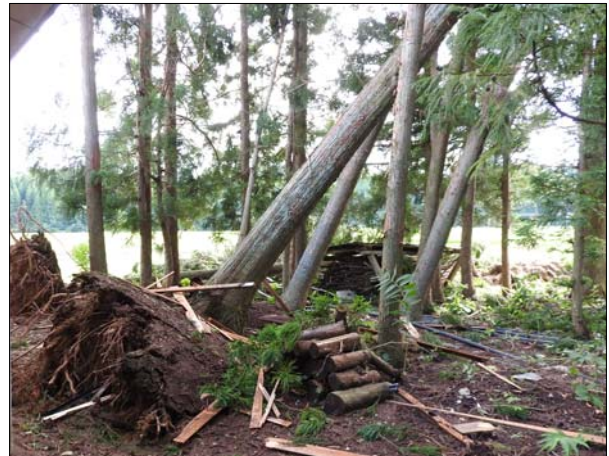
②根返りした針葉樹(北東から撮影)

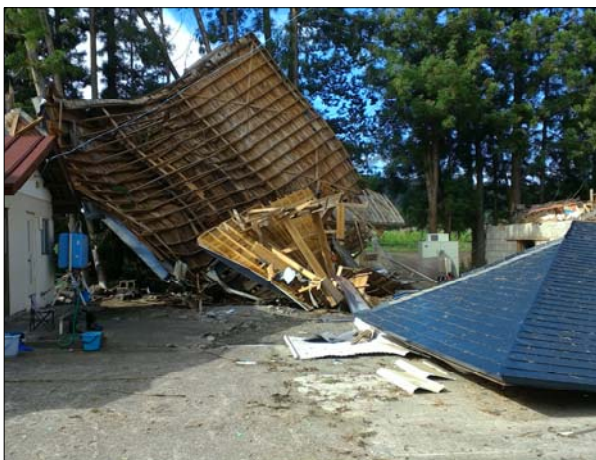
③屋根がはく離した作業小屋(南から撮影)

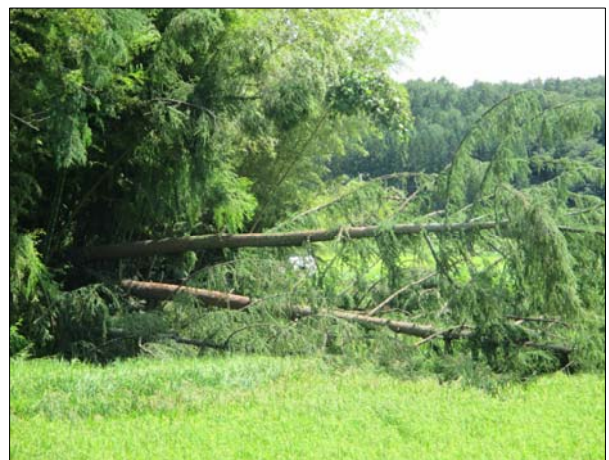
④根返りした針葉樹(北西から撮影)

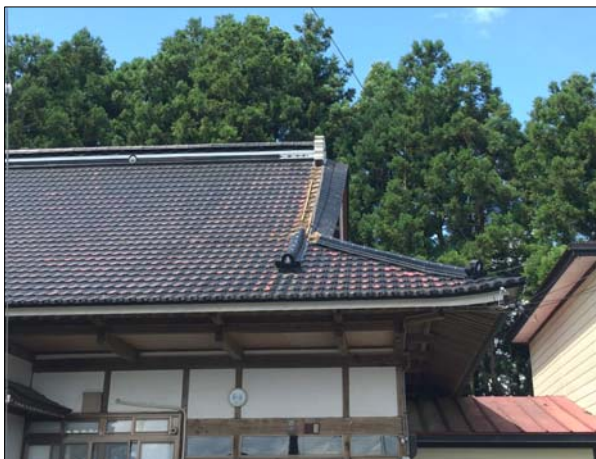
⑤屋根瓦が飛散した住家(南東から撮影)

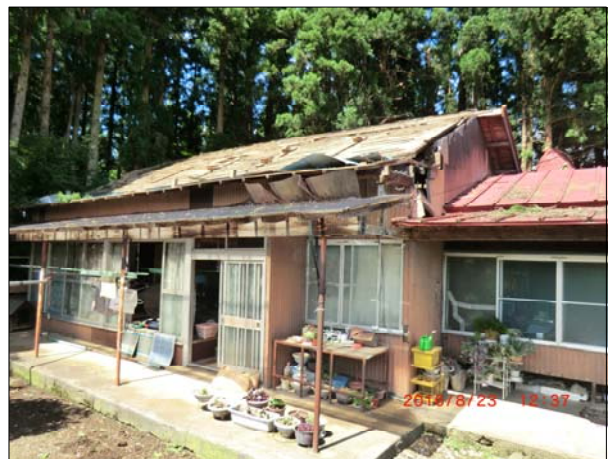
⑥トタン屋根がはく離した住家(南から撮影)
