# 災害現地調査報告

平成28年9月19日に宮崎県宮崎市佐土原町で発生した  
突風について

平成28年10月11日

宮崎地方気象台

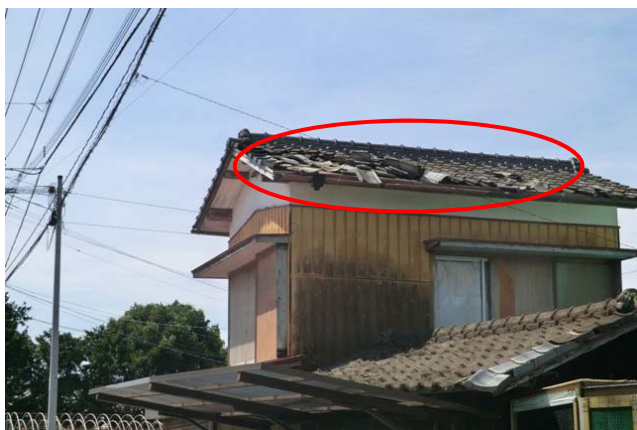
- ・住家の屋根瓦のめくれ

①屋根瓦がめくれた住家(撮影方向:南西)

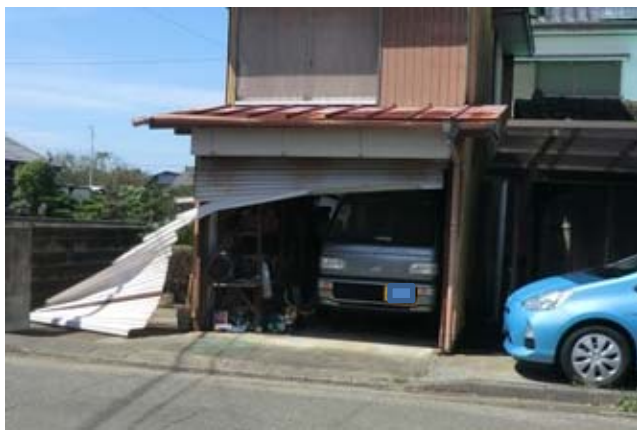
②破損したシャッター(撮影方向:西)

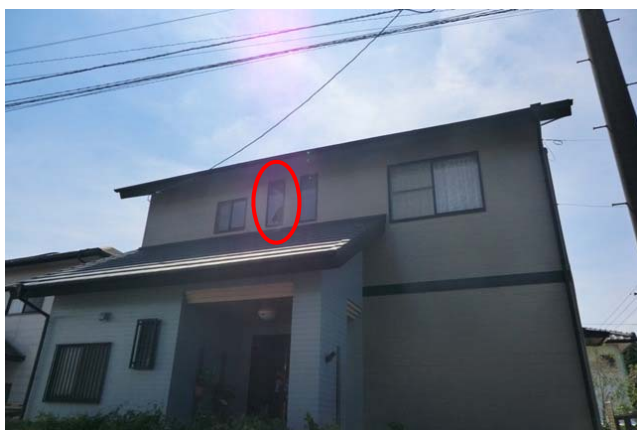
③窓ガラスが破損した住家(撮影方向:南)

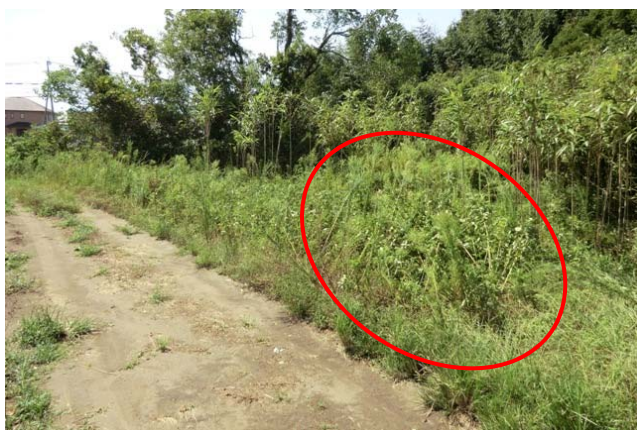
④倒伏した雑草(撮影方向:西)

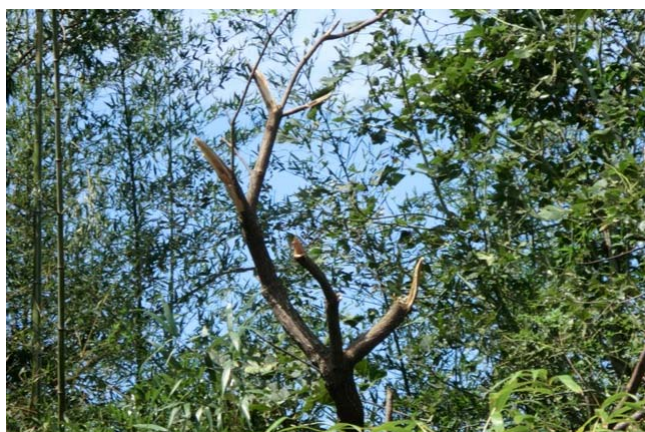
⑤枝折れした樹木(撮影方向:北)

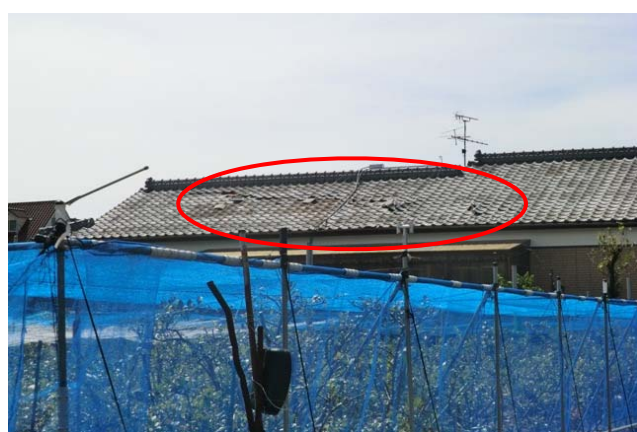
⑥屋根瓦がめくれた住家(撮影方向:南東)

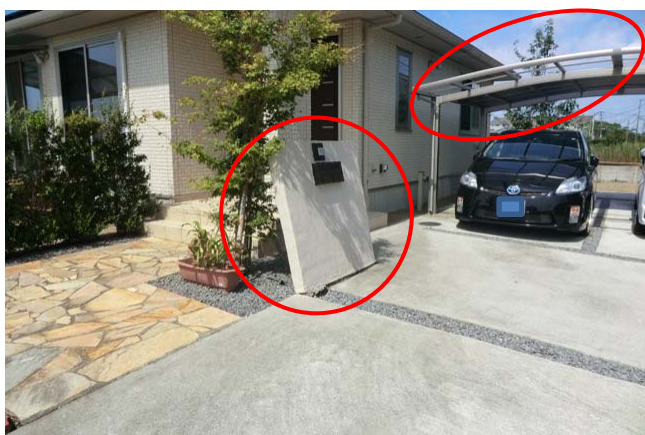
⑦傾いた玄関ブロック塀、破損したカーポート  
(撮影方向:北東)

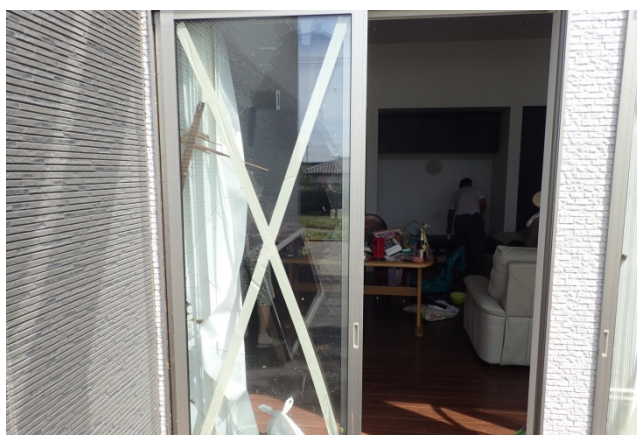
⑧飛散物により破損した住家窓(撮影方向:北)

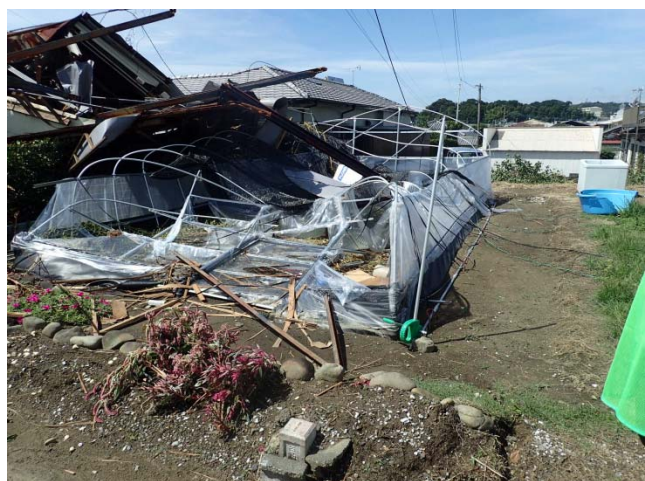
⑨倒壊したビニールハウス(撮影方向:西)

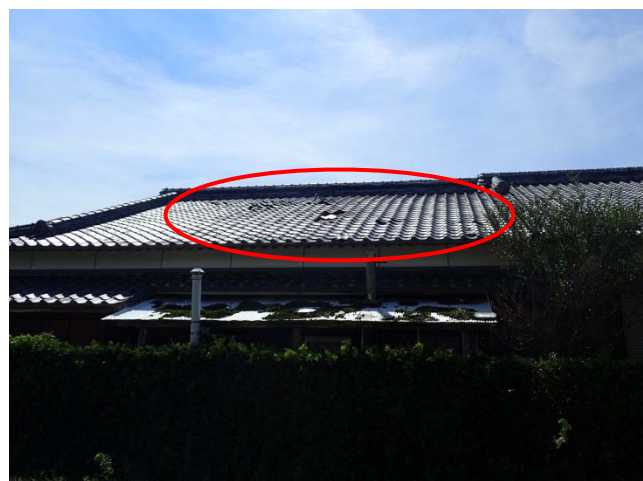
⑩屋根瓦がめくれた住家(撮影方向:南)

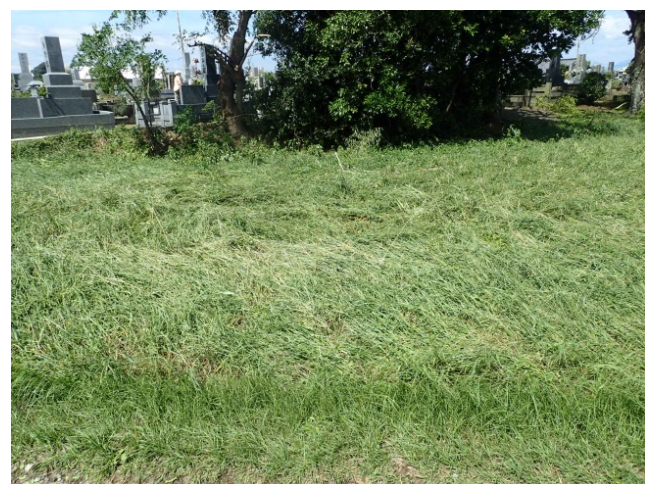
⑪倒伏した雑草(撮影方向:北西)

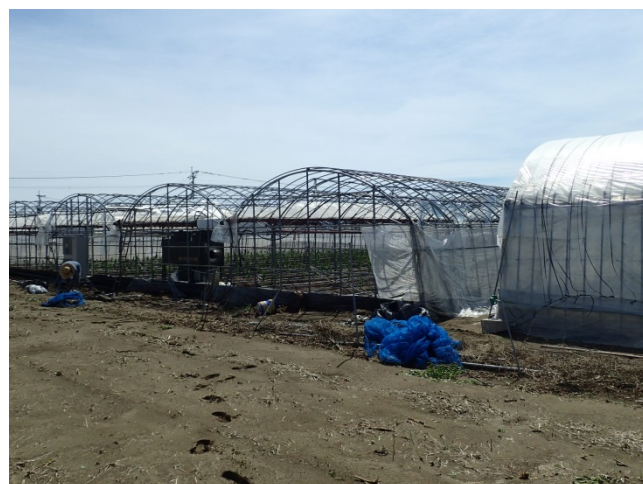
⑫ビニールが飛んだ農業用ハウス  
(撮影方向:南)

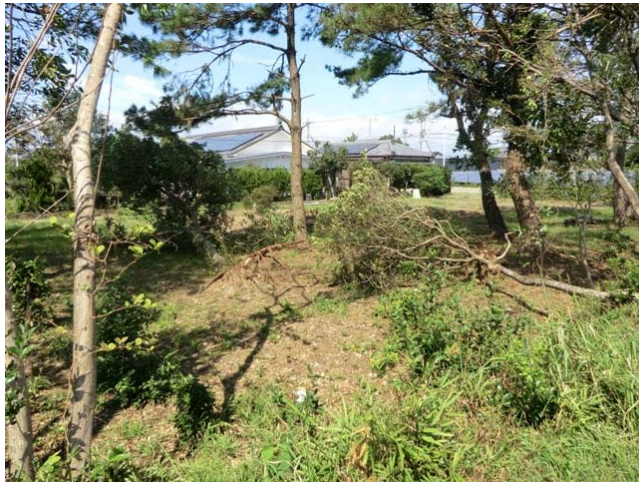
⑬枝折れした樹木(撮影方向:北)

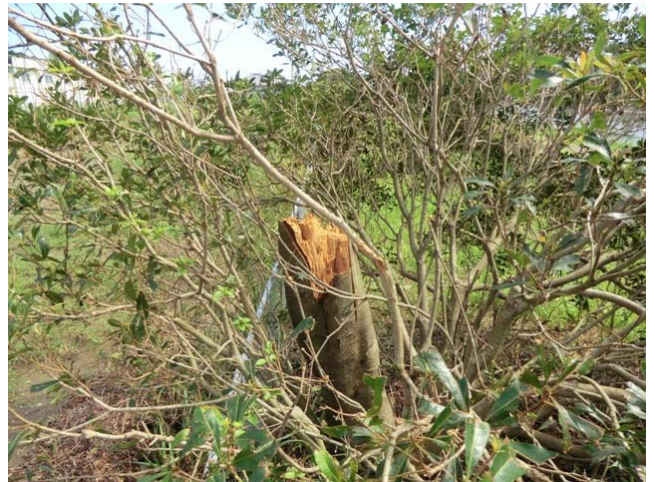
⑭枝折れした樹木(撮影方向:北東)

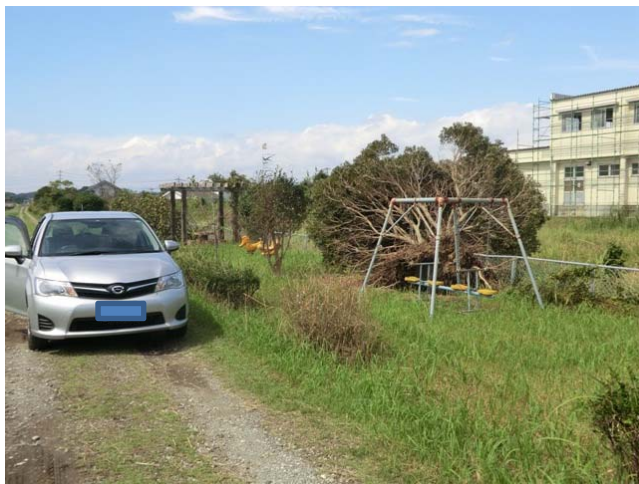
⑮根返りした樹木(撮影方向:北西)

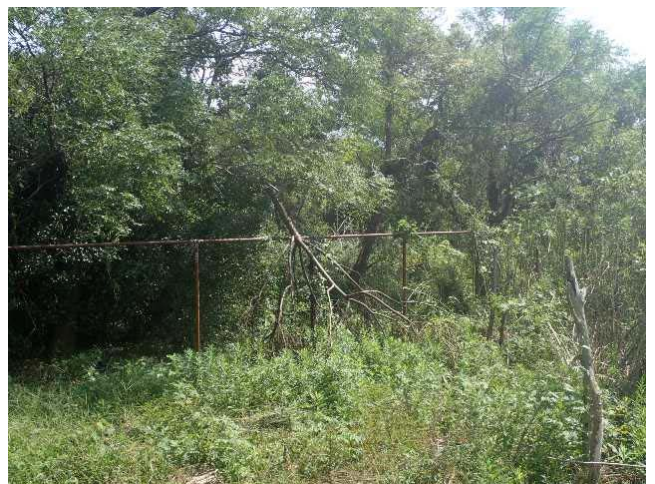
⑯枝折れした樹木(撮影方向:東)

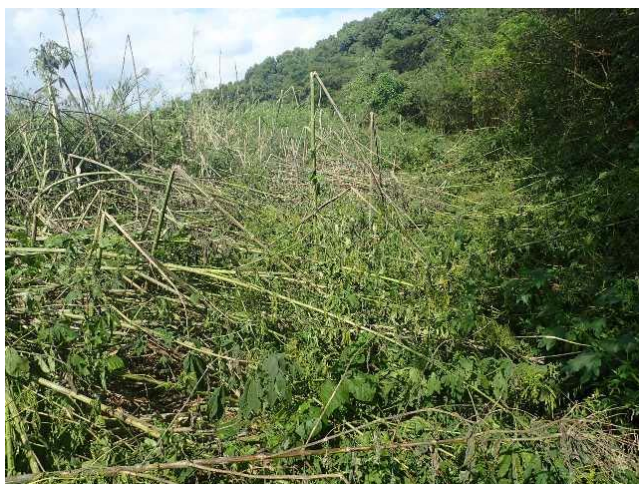
⑰倒伏した雑草(撮影方向:北)

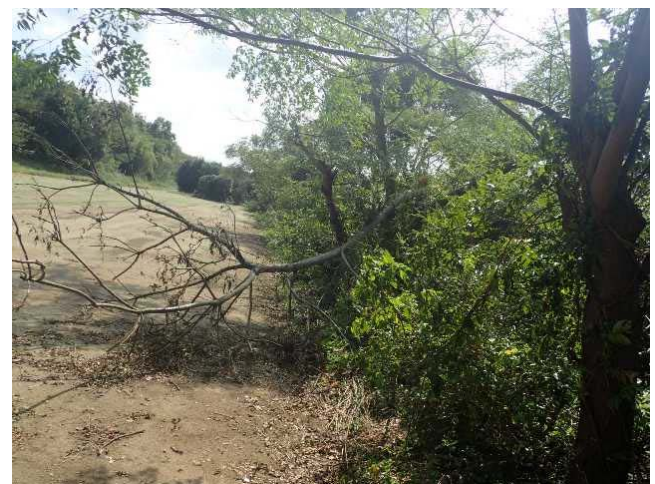
⑱枝折れした樹木(撮影方向:北)

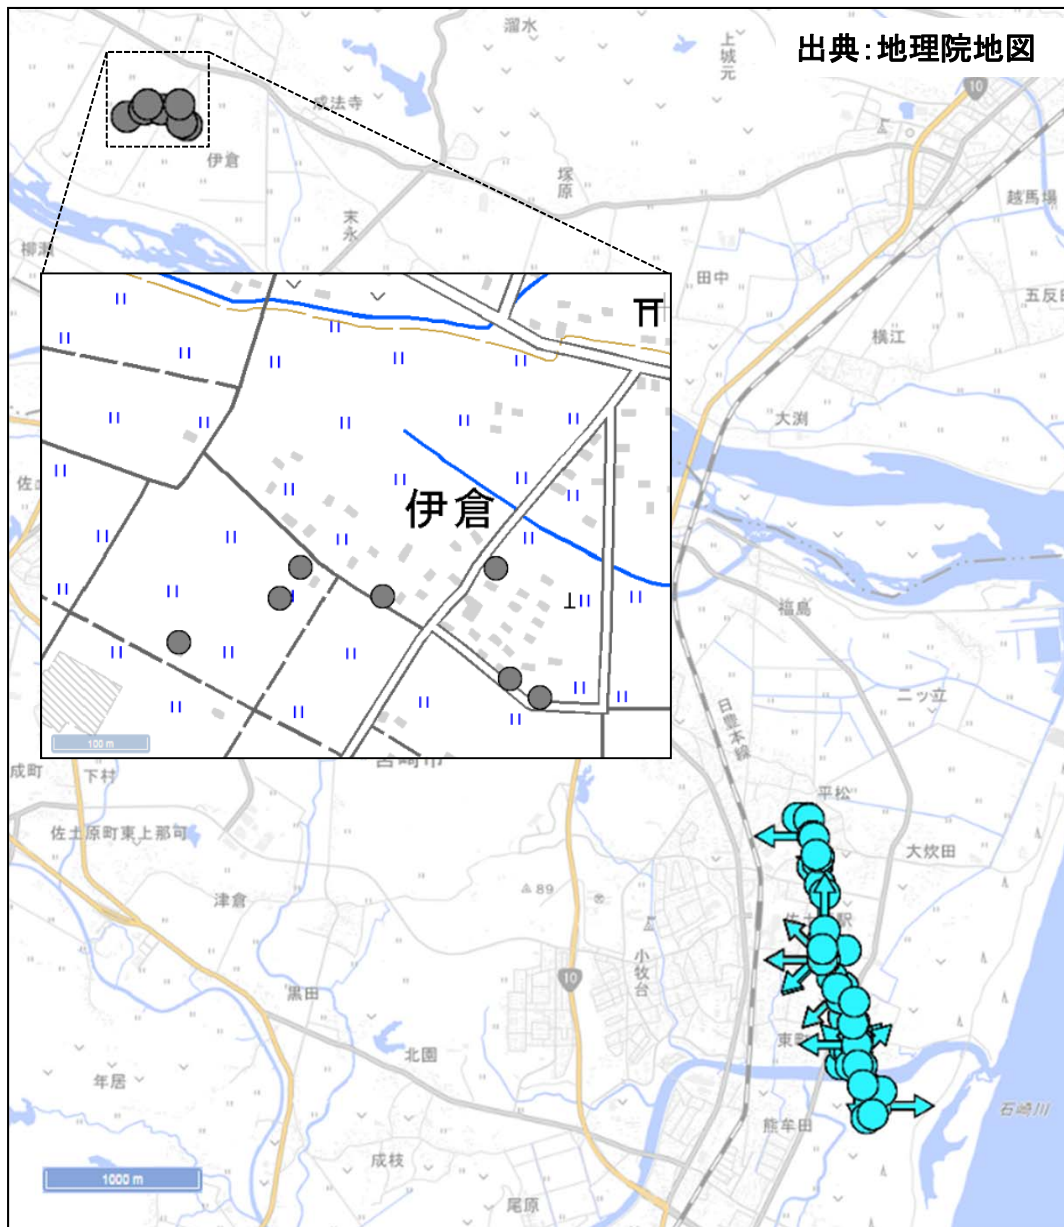
被害の状況は、屋根瓦のめくれ、飛散、ビニールハウスの倒壊があった。被害発生時刻は不明である。

なお、新富町伊倉の被害と佐土原町の調査結果との関係は不明である。
