現地災害調査報告

平成28年9月20日に三重県鈴鹿市で発生した突風
について

平成28年10月24日

津 地 方 気 象 台
東 京 管 区 気 象 台

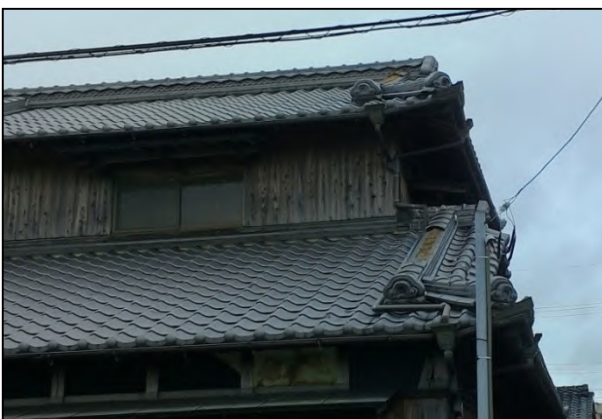
この突風の強さは、風速約35m/sと推定され、日本版改良藤田スケールでJEF0に該当する。

屋根瓦がめくれた住家
(北から撮影)

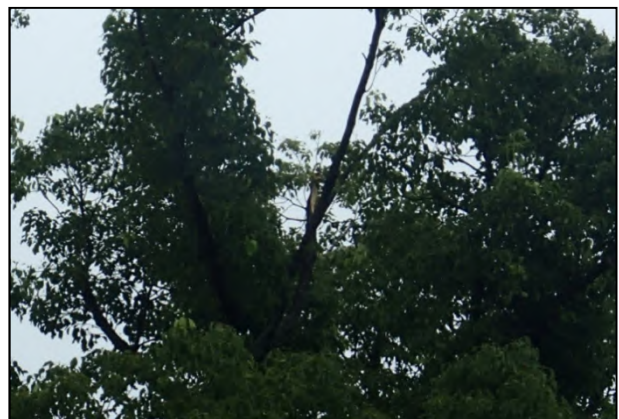
枝折れした樹木
(西から撮影)

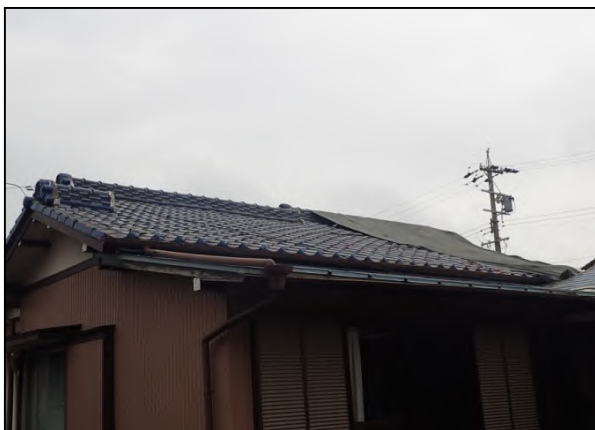
この突風の強さは、風速約35m/sと推定され、日本版改良藤田スケールでJEF0に該当する。

屋根瓦がめくれた住家
（南から撮影）

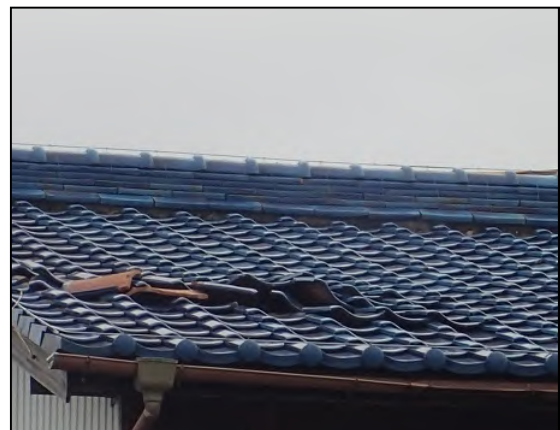
屋根瓦がめくれた住家
（北から撮影）

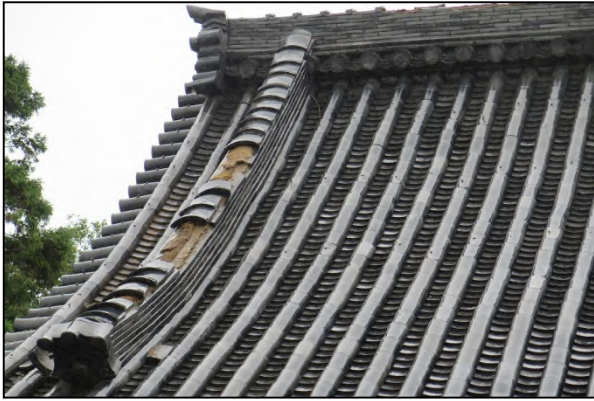
この突風の強さは、風速約35m/sと推定され、日本版改良藤田スケールでJEF0に該当する。

① 屋根瓦がめくれた寺院

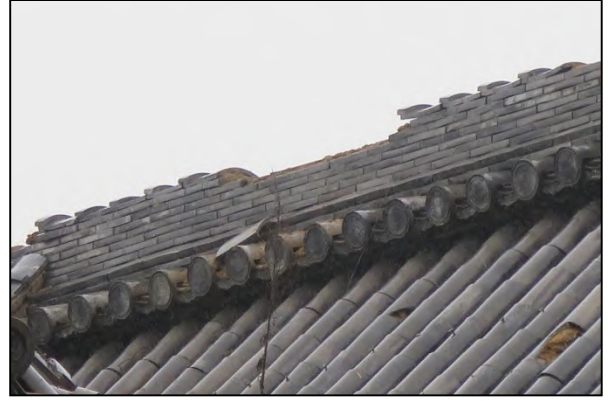
② 屋根瓦がめくれた寺院

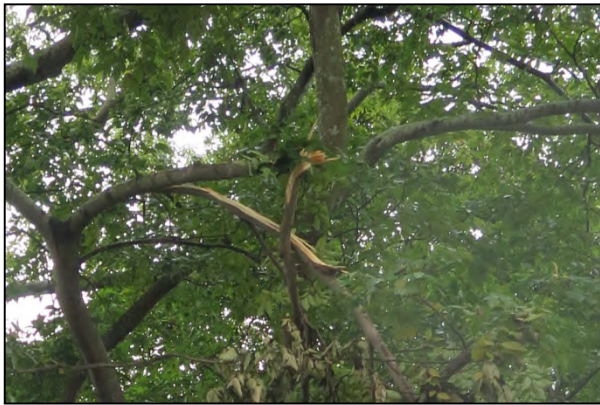
③ 枝折れした樹木

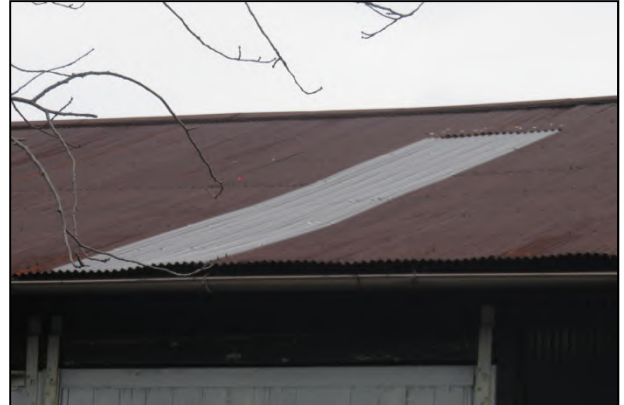
④ 屋根のトタンがめくれた倉庫

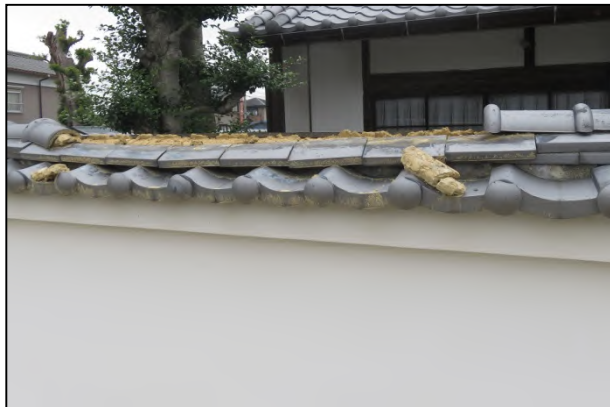
⑤ 瓦がめくれた塀

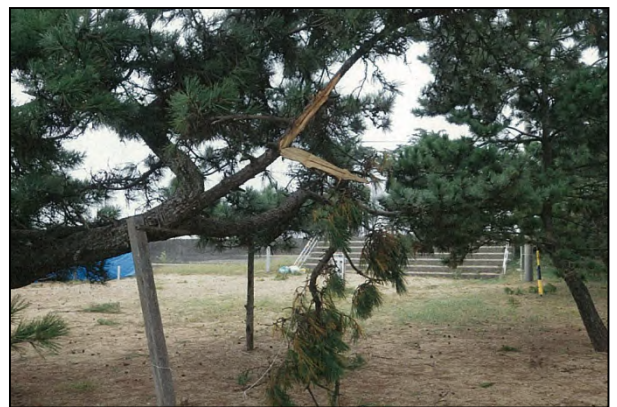
⑥ 枝折れした樹木
