# 災害現地調査報告

平成28年9月30日に長崎県長崎市で発生した突風について

平成28年11月21日

長崎地方気象台

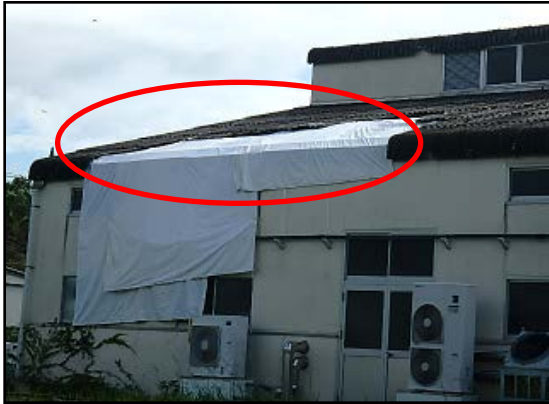
①屋根ふき材が飛散した倉庫(撮影方向:北東)

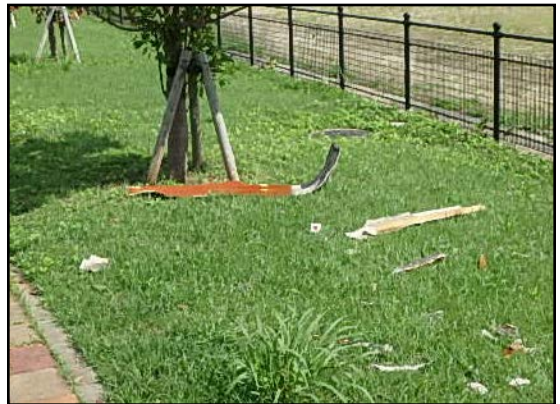
②飛散した屋根ふき材(撮影方向:北東)

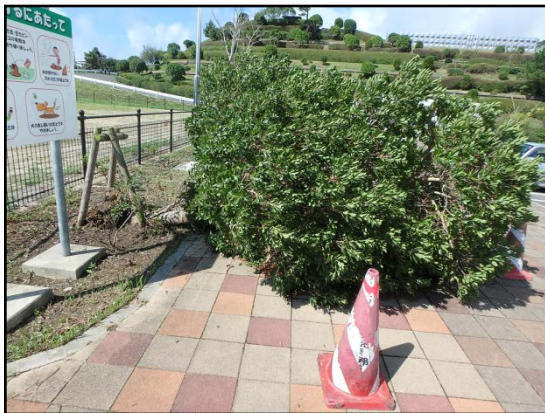
③幹折れした樹木(撮影方向:西)

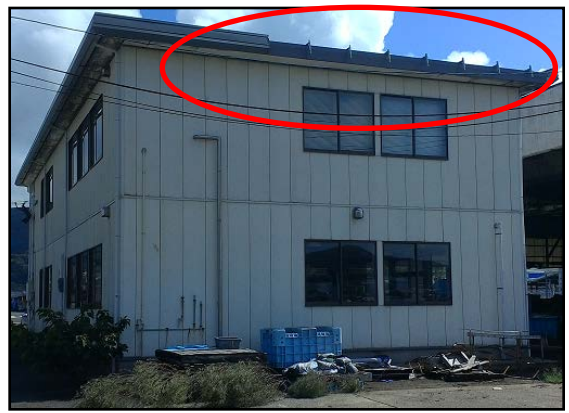
④屋根ふき材が飛散したプレハブの事務所(撮影方向:南東)

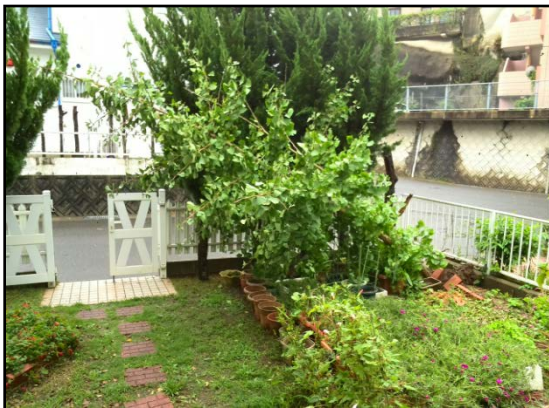
⑤根返りした樹木(撮影方向:南、住民提供)
