平成28年10月5日に高知県高知市及び南国市で 発生した突風について

(現地調査報告書)

平成29年3月6日

高知地方気象台

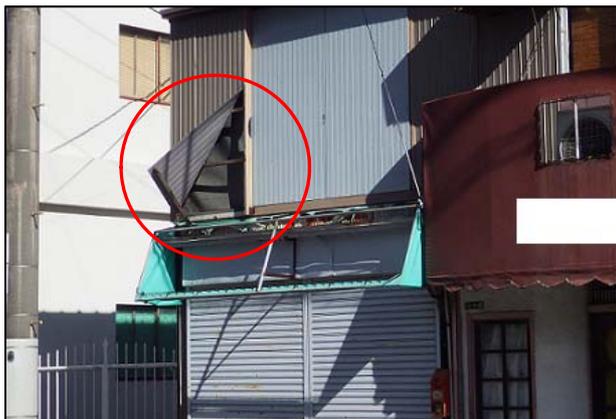
①外壁がめくれた住家

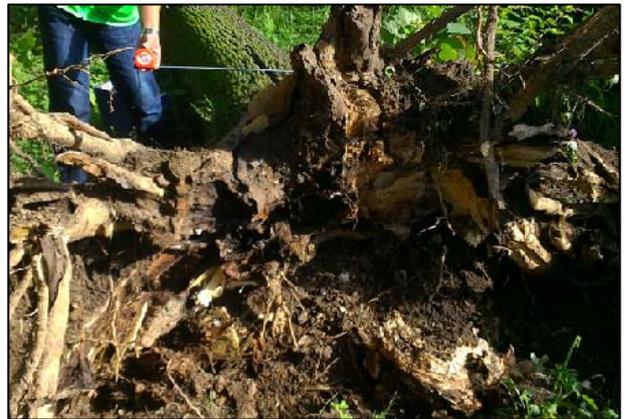
②根返りした樹木

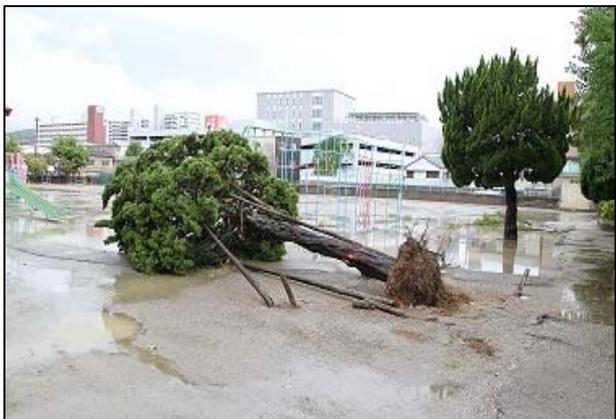
③根返りした樹木 (高知大学提供)

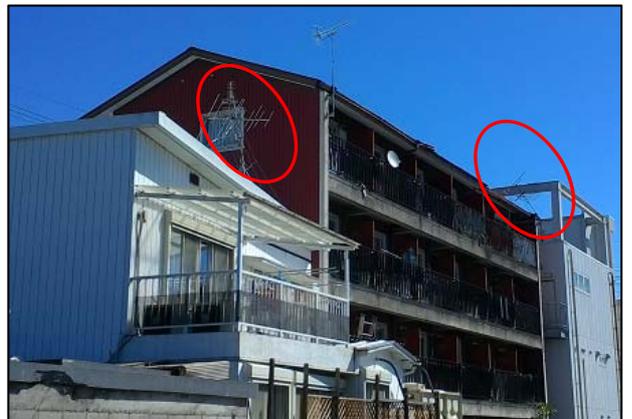
④アンテナが折れた住家

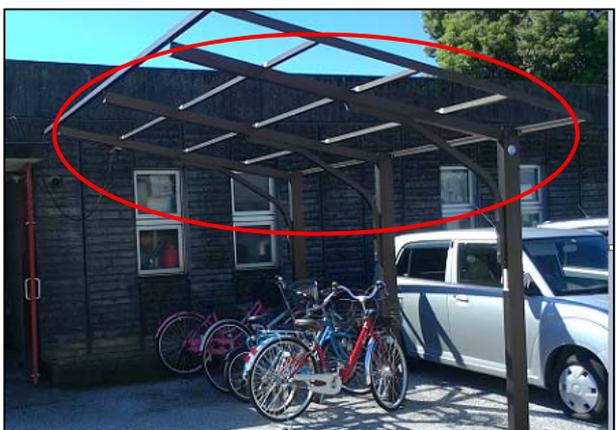
⑤屋根パネルが飛散したカーポート

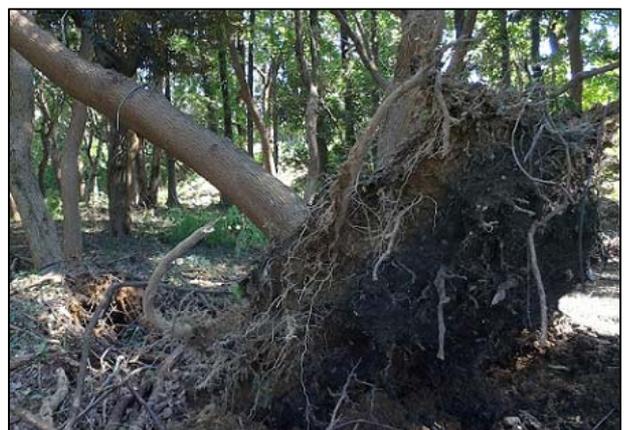
⑥根返りした樹木

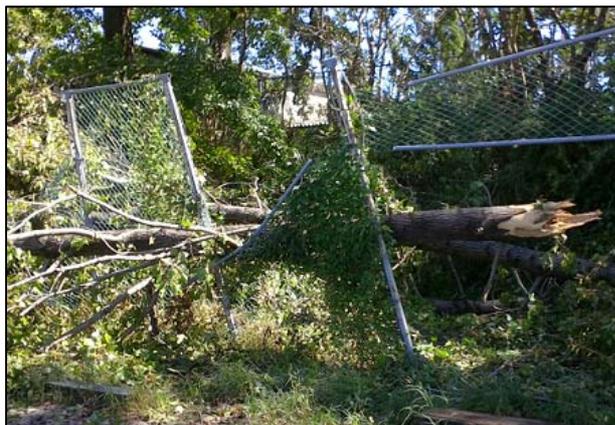
⑦幹折れした樹木

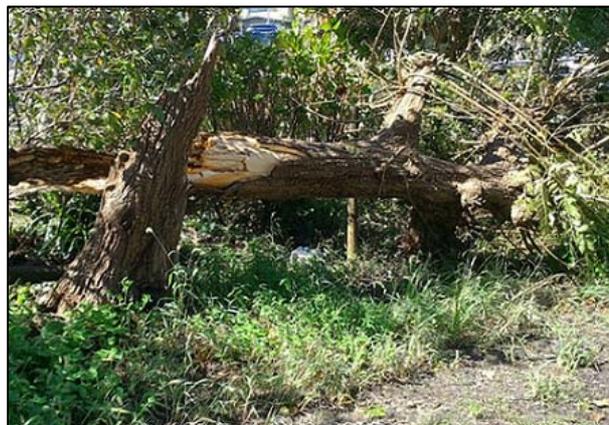
⑧幹折れした樹木

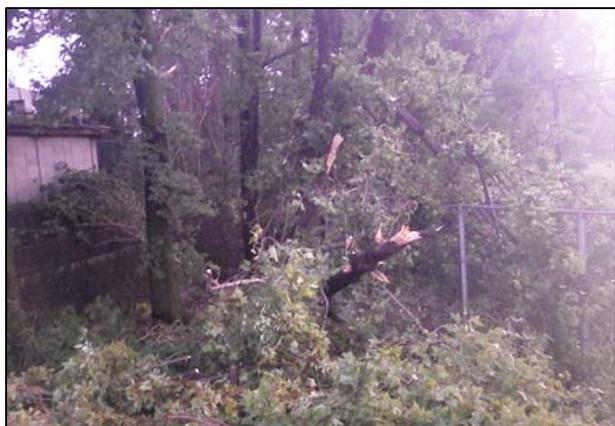
⑨幹折れした樹木

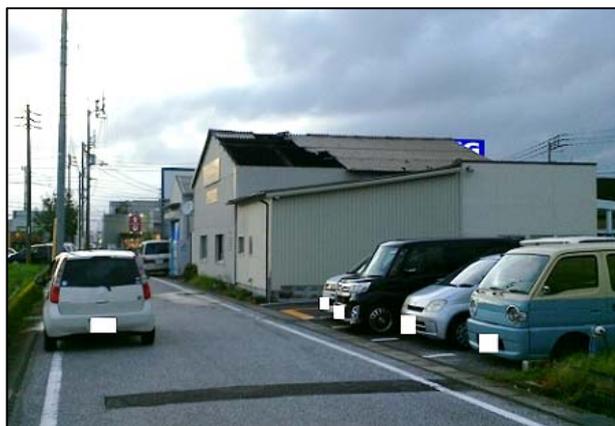
⑩屋根ふき材がめくれた店舗

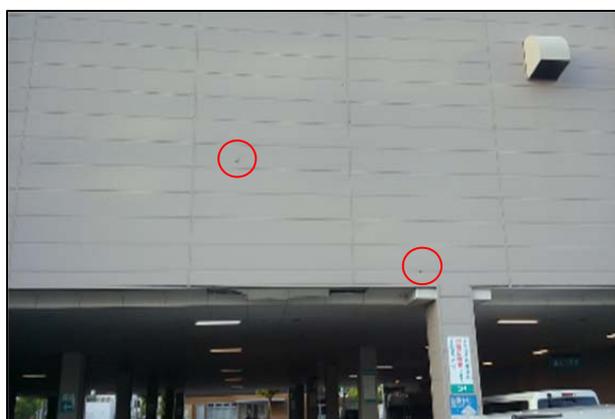
⑪南側壁面が飛散物で損傷した店舗

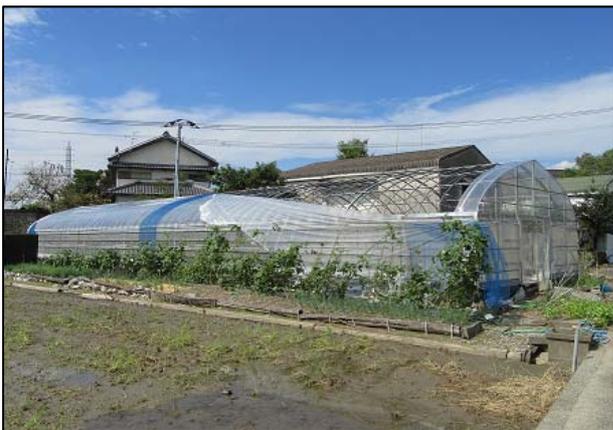
①被覆材がはく離れたビニールハウス
(高知大学提供)

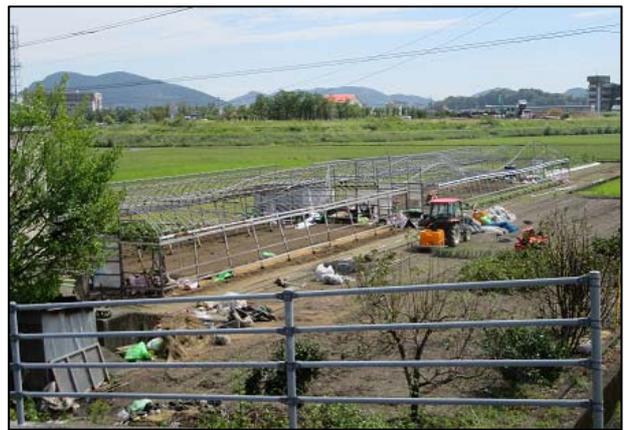
②変形したビニールハウス (高知大学提供)

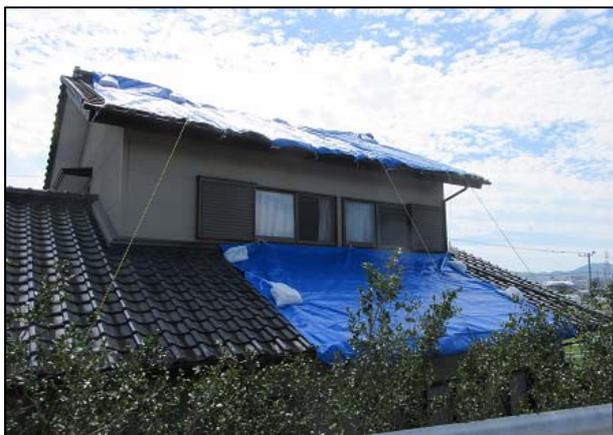
③屋根瓦が飛散した住家 (高知大学提供)

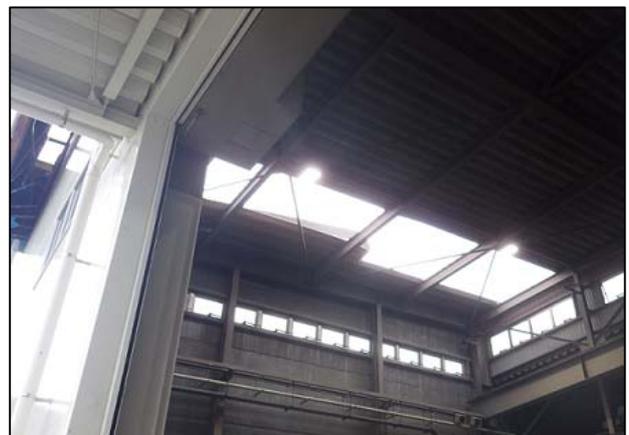
④屋根ふき材がめくれた工場

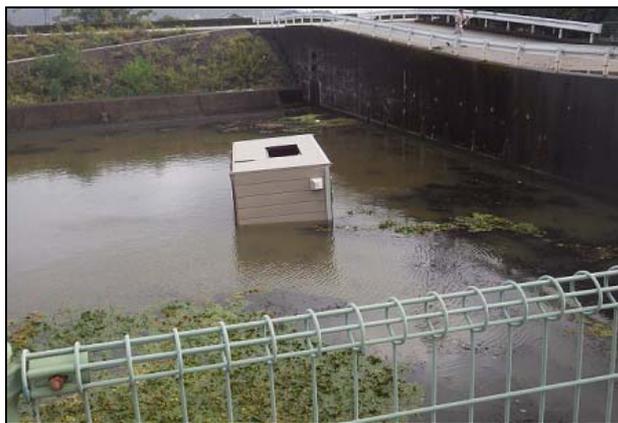
⑤東へ 10m 程度飛んだ物置

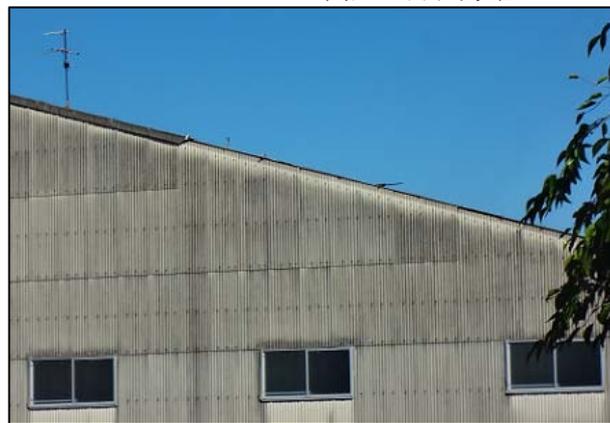
⑥屋根が破損した工場（高知大学提供）

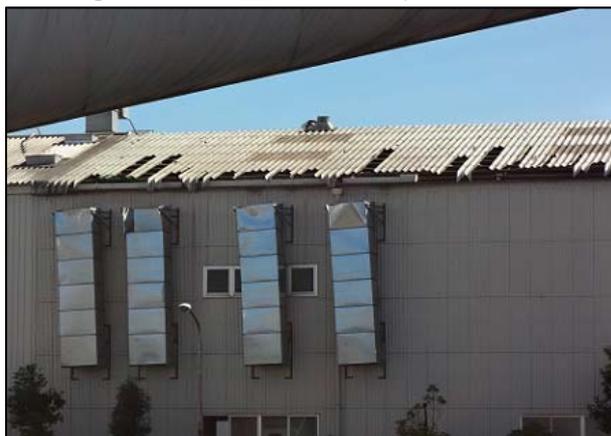
⑦屋根ふき材が破損した工場（高知大学提供）

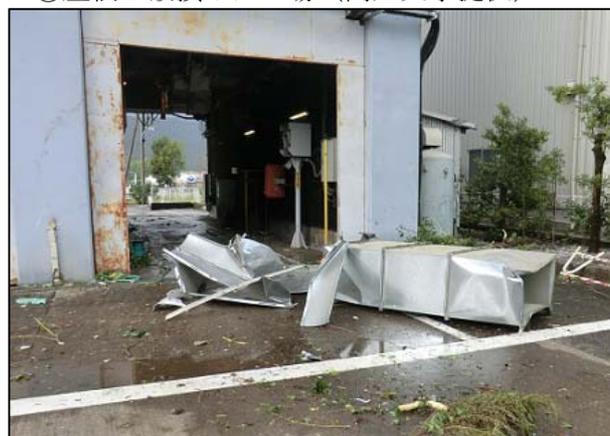
⑧工場から飛散した空調ダクト

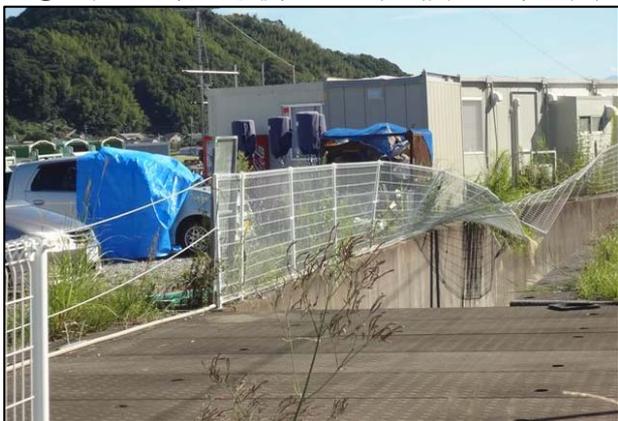
⑨飛散物により折れ曲がったフェンス

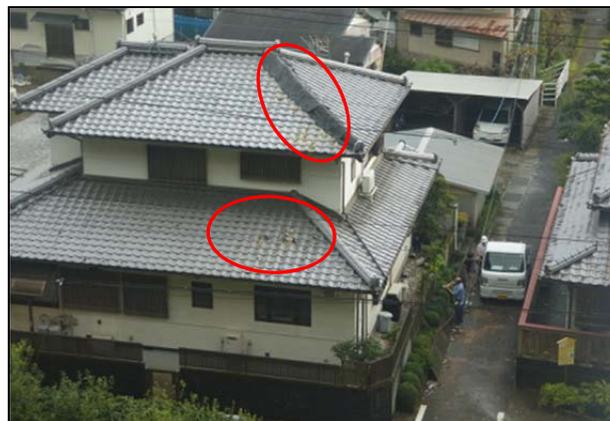
⑩北方向へ屋根瓦が飛散した住家

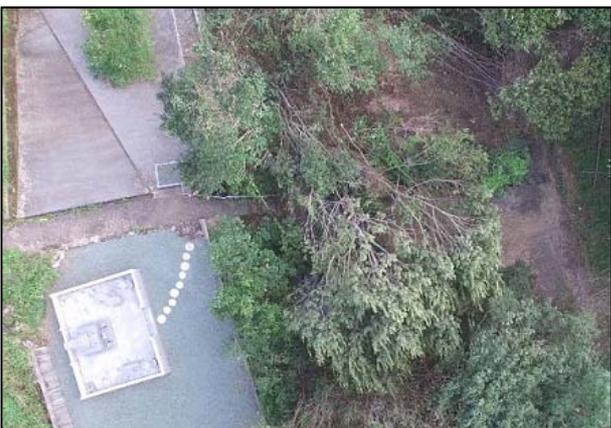
⑪枝が折れた樹木（高知大学提供）

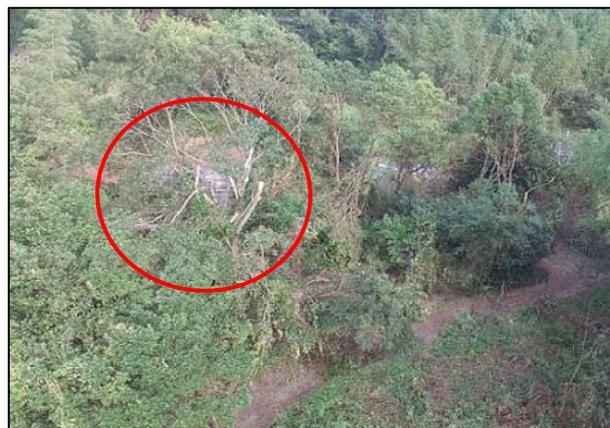
⑫北東へ枝が折れた樹木（高知大学提供）

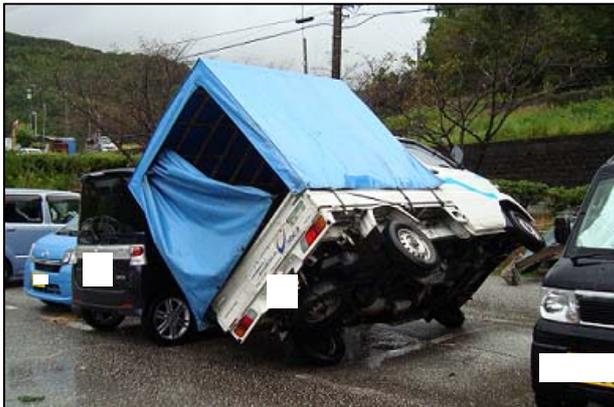
① 横転した幌付き軽トラック（四国運輸提供）

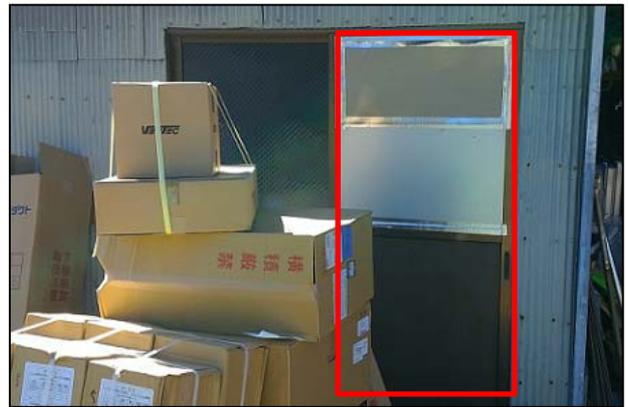
② ドアが西へ 20m 飛んだ物置（修復済）

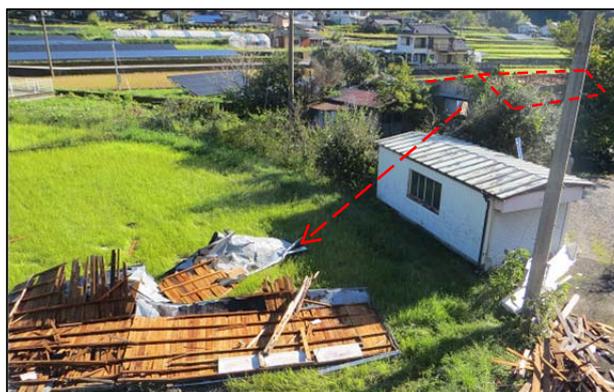
③ トタン屋根が分離して北西と南西へ飛散した住家（写真手前は南西に飛んだ屋根）

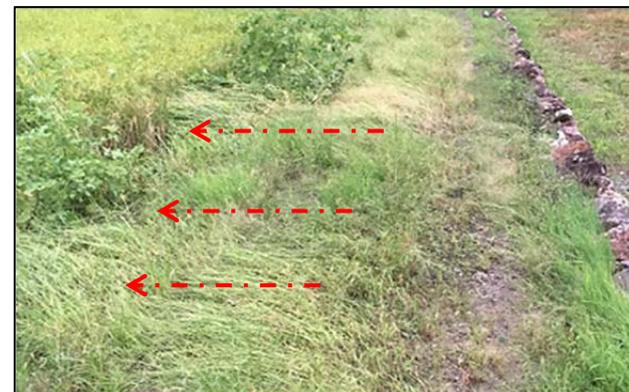
④ 西へ倒伏した雑草

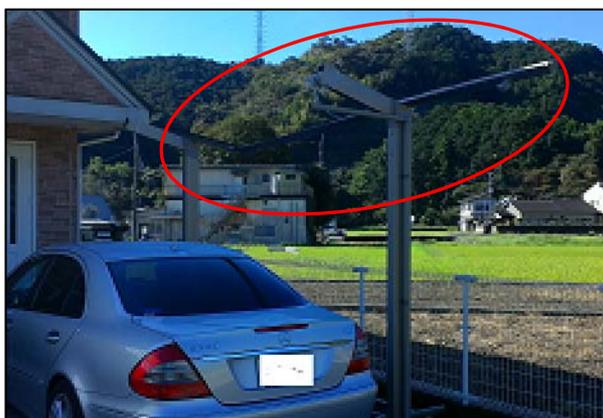
⑤ 屋根パネルが飛散したカーポート

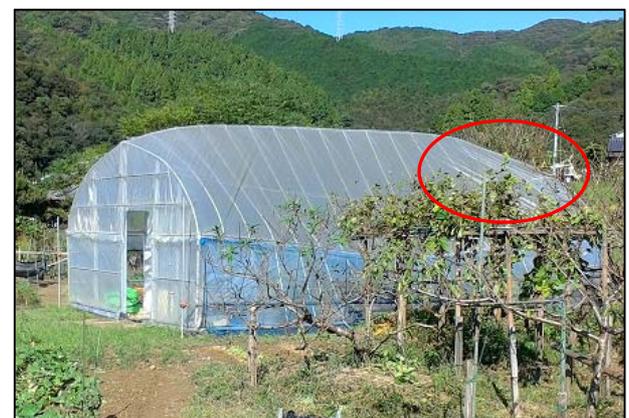
⑥ 変形したビニールハウス

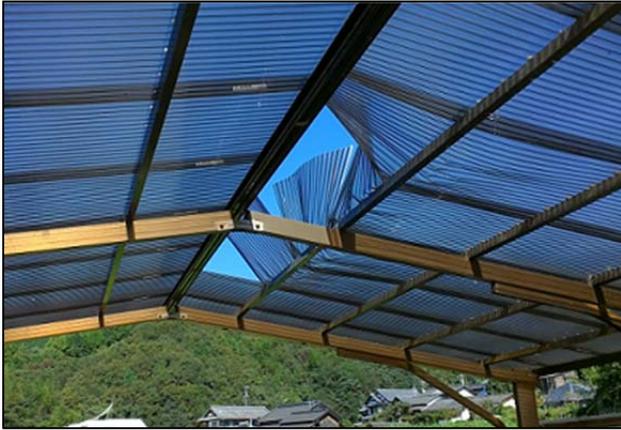
⑦ 屋根がめくれたカーポート
