# 災害現地調査報告

平成28年11月19日に熊本県熊本市で発生した突風について

平成29年1月12日

熊本地方気象台

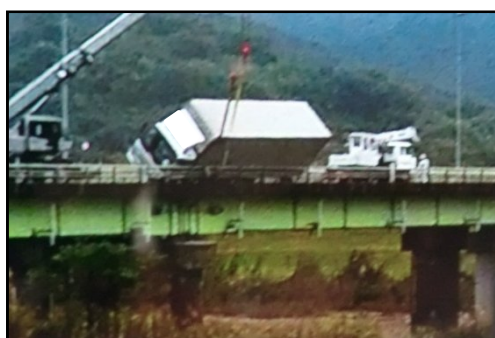
- ・トラック（4 t超ロング）の横転

横転したトラック  
(撮影方向:北西)  
(現場近くの聞き取り調査した方の撮影)

- ・ 07時頃、真っ黒い雲が流れてきて雨と雷が強くなった。07時過ぎに家の中でドンという音を聞いたので、外に出て見たらトラック ( 4 t超ロング ) が横転していた。
- ・ 07時過ぎに強い風が 5 分程度続いた。

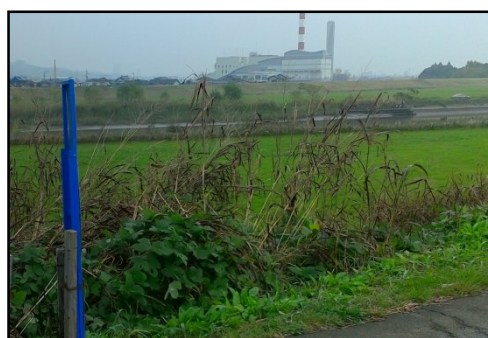
傾いた雑草  
(撮影方向:北東)

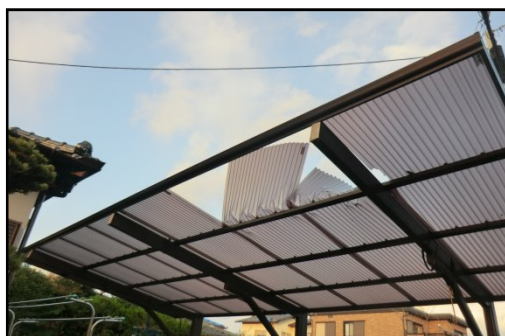
屋根が浮き上がったカーポート  
 (撮影方向: 北東)

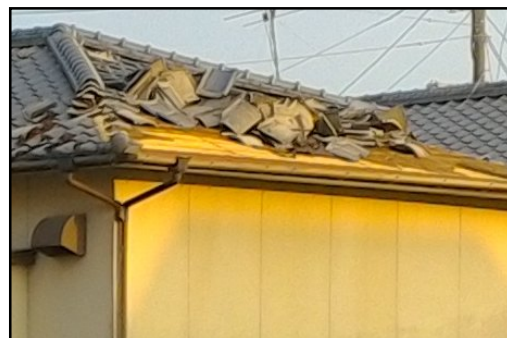
屋根瓦が飛散した住家  
 (撮影方向: 南東)

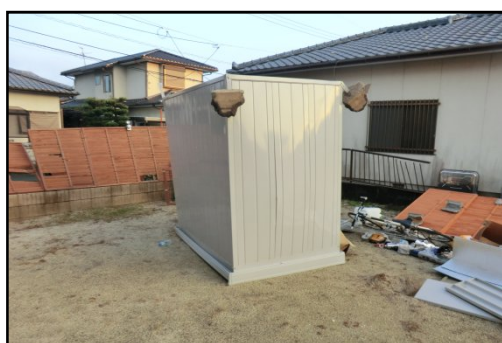
転倒した物置  
 (撮影方向: 南東)

- ・ 黒い雲が見え、雨の当たる凄い音がしていた。
- ・ 物置が 3 m ほど北東方向へ飛ばされた。

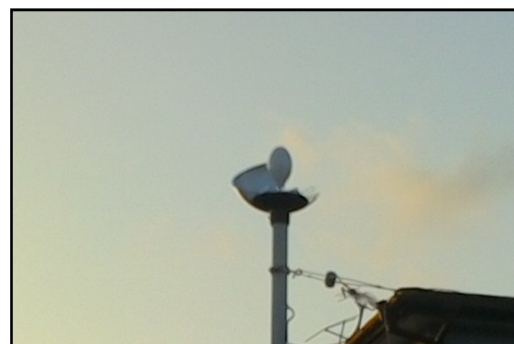
破損した外灯 (飛散物は東側へ)  
 (撮影方向: 西)
