# 現地災害調査報告

平成28年12月9日に石川県かほく市で発生した突風について

平成28年12月15日

金 沢 地 方 気 象 台  
東 京 管 区 気 象 台

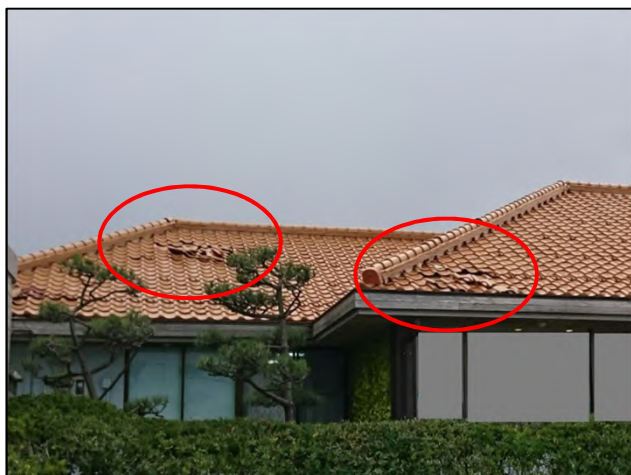
屋根瓦のめくれや落下があった施設  
【北西方向から撮影】

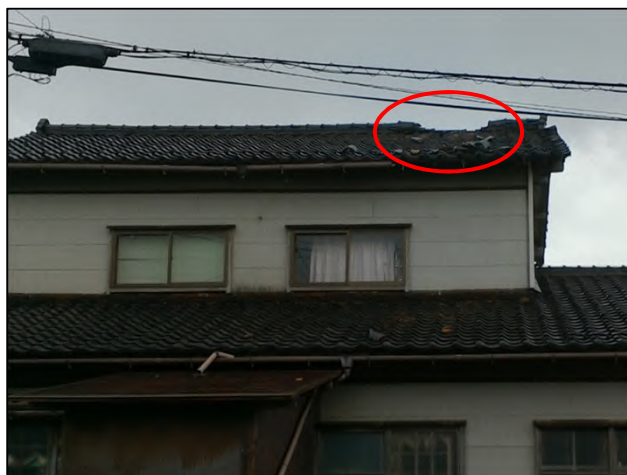
屋根瓦のめくれや落下があった住家  
【北東方向から撮影】

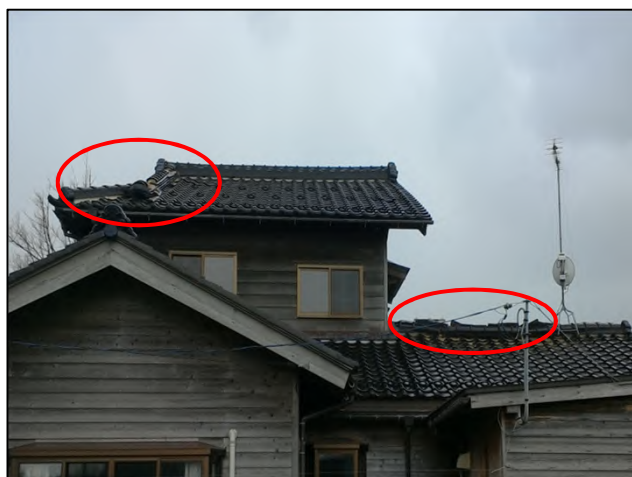
屋根瓦のめくれや落下があった住家  
【北方向から撮影】

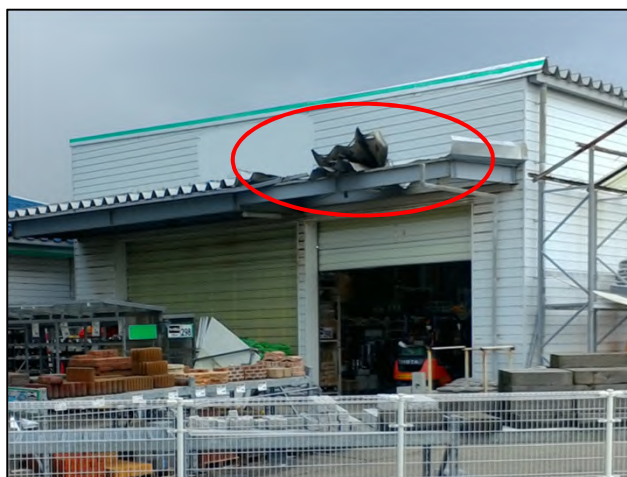
庇に被害があった施設  
【南西方向から撮影】

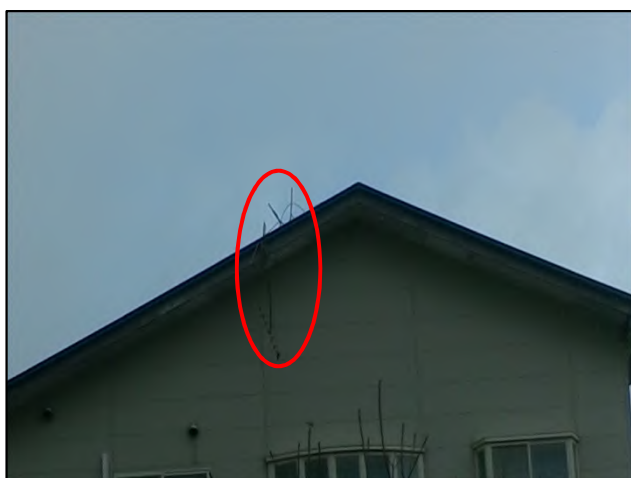
テレビアンテナの傾倒があった住家  
【南東方向から撮影】

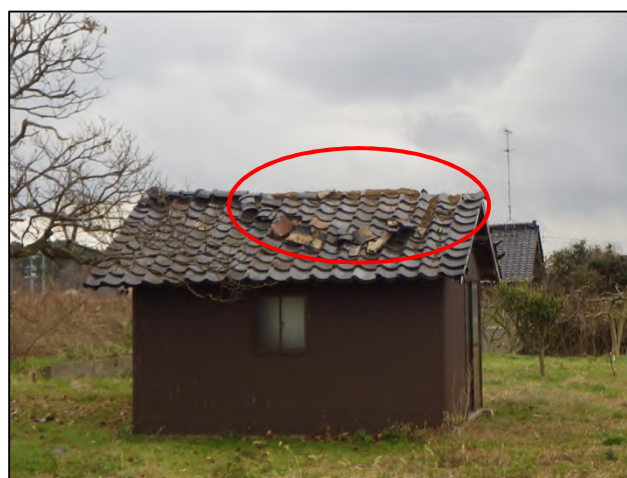
屋根瓦のめくれや落下があった作業小屋  
【北東方向から撮影】
