平成28年12月22日に高知県南国市で発生した 突風について

(現地調査報告書)

平成29年3月27日

高知地方気象台

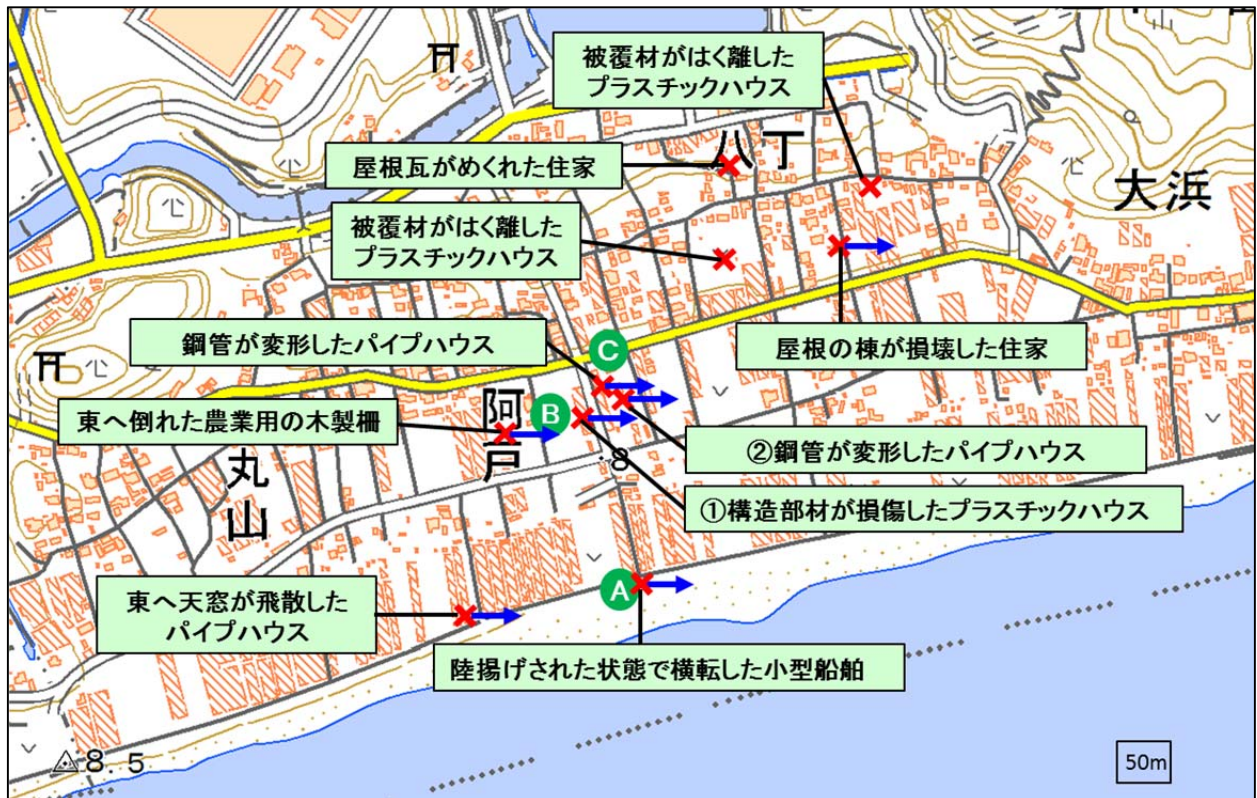
図3 被害分布図（南国市十市阿戸地区及び八丁地区）

この突風による被害範囲は、長さ約 0.6km、幅約 240m でした。

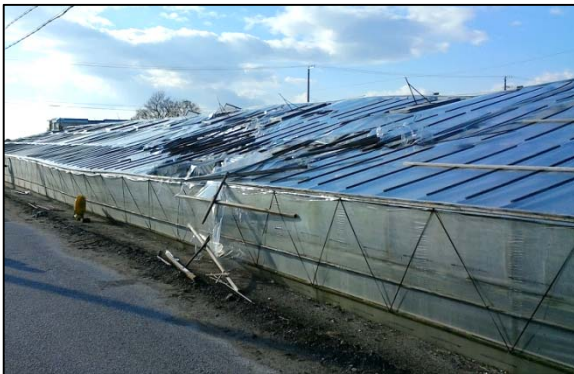
- ・農業用ハウスの鋼管の変形
- ・農業用ハウスの構造部材の変形

- ・ DI : 園芸施設
DOD : パイプハウスの鋼管の変形又は倒壊 (代表値)
- ・ DI : 園芸施設
DOD : プラスチックハウスの構造部材の変形その他の損傷 (下限値)

① 構成部材が損傷したプラスチックハウス

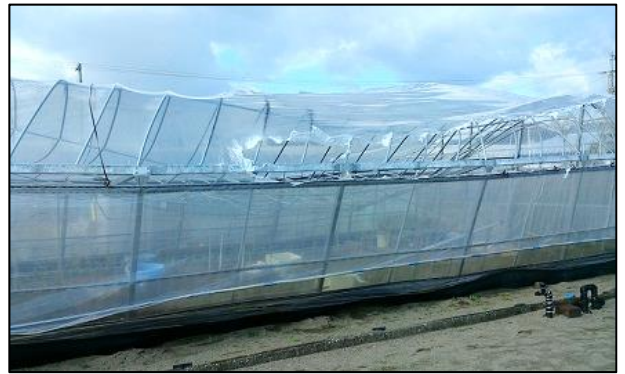
この突風の強さは風速約 35m/s と推定され、日本版改良藤田スケールで JEF0 に該当します。

② 鋼管が変形したパイプハウス
