現地災害調査報告

平成29年4月18日に北海道虻田郡真狩村で発生した突風について

平成29年7月18日
札幌管区気象台

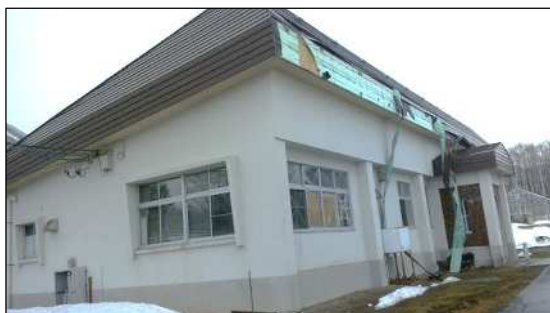
鉄骨系店舗の屋根材のはく離

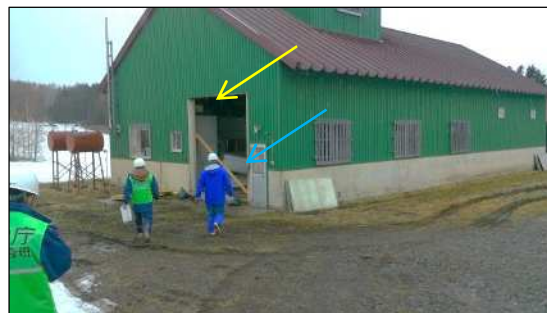
鉄筋造倉庫のシャッター飛散
(黄色矢印で指す開口部全面にあったシャッターが、倉庫内の青矢印部に飛散した。)

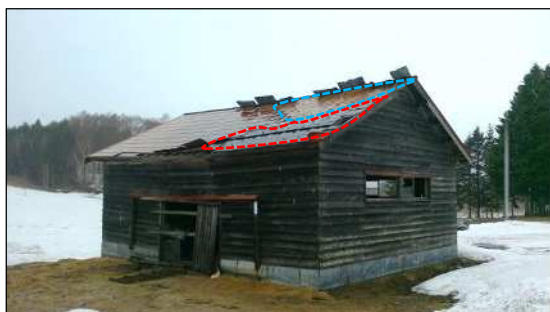
木造非住家(倉庫)の屋根材はく離
(水色破線で示した部分が剥離した。
赤色破線で示した部分は元から剥がれていた。)

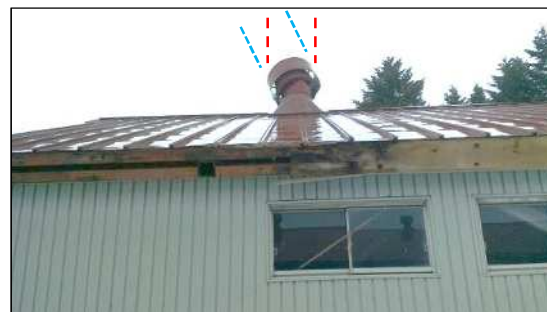
倉庫の煙突折損
(赤色破線の方に設置されていた煙突が、水色破線の方向に折れ曲がった。)

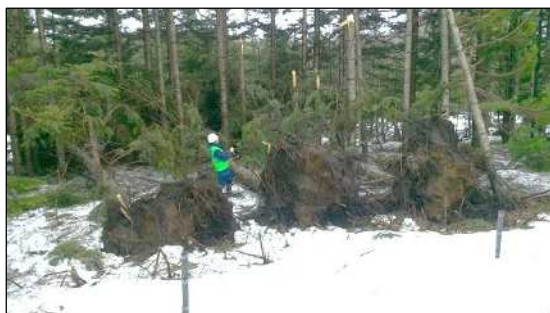
この突風の強さは、風速約 50m/s と推定され、日本版改良藤田スケールでJEF1に該当する。

・樹木の幹折れ

・DI：針葉樹

DOD：幹折れ。幹に亀裂又は折損（代表値）。

針葉樹の根返り、及び、幹折れ
