現地災害調査報告

平成29年4月29日に群馬県邑楽郡板倉町で発生した突風について

平成29年5月15日

前 橋 地 方 気 象 台
東 京 管 区 気 象 台

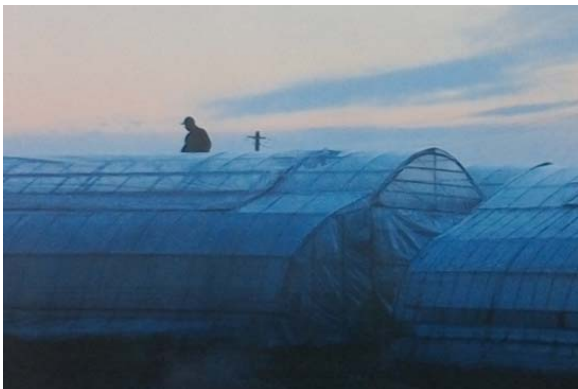
① はく離したビニールハウス（修復済み）
（東から撮影）

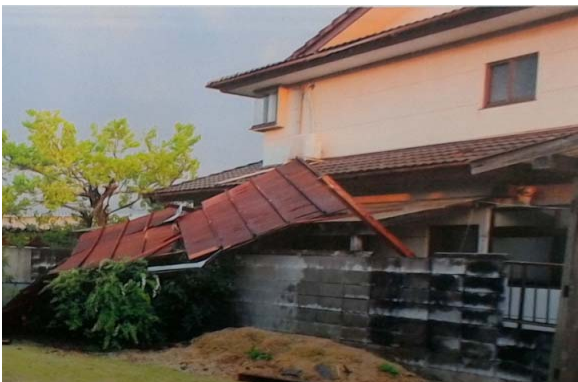
③ 損壊した住家（屋根）
（北西から撮影）

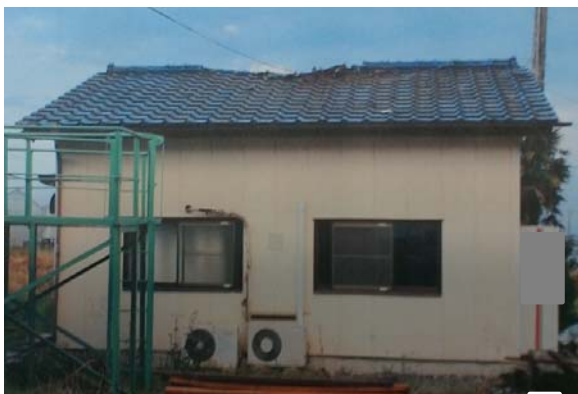
⑤ 損壊した倉庫（屋根）
（南から撮影）

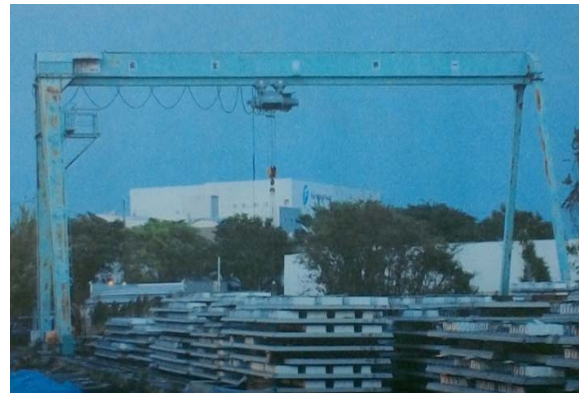
⑥ 移動したクレーン
（西から撮影）
