現地災害調査報告

平成29年6月2日に長野県北佐久郡軽井沢町で発生した突風について

平成29年6月23日

長野地方気象台
東京管区気象台

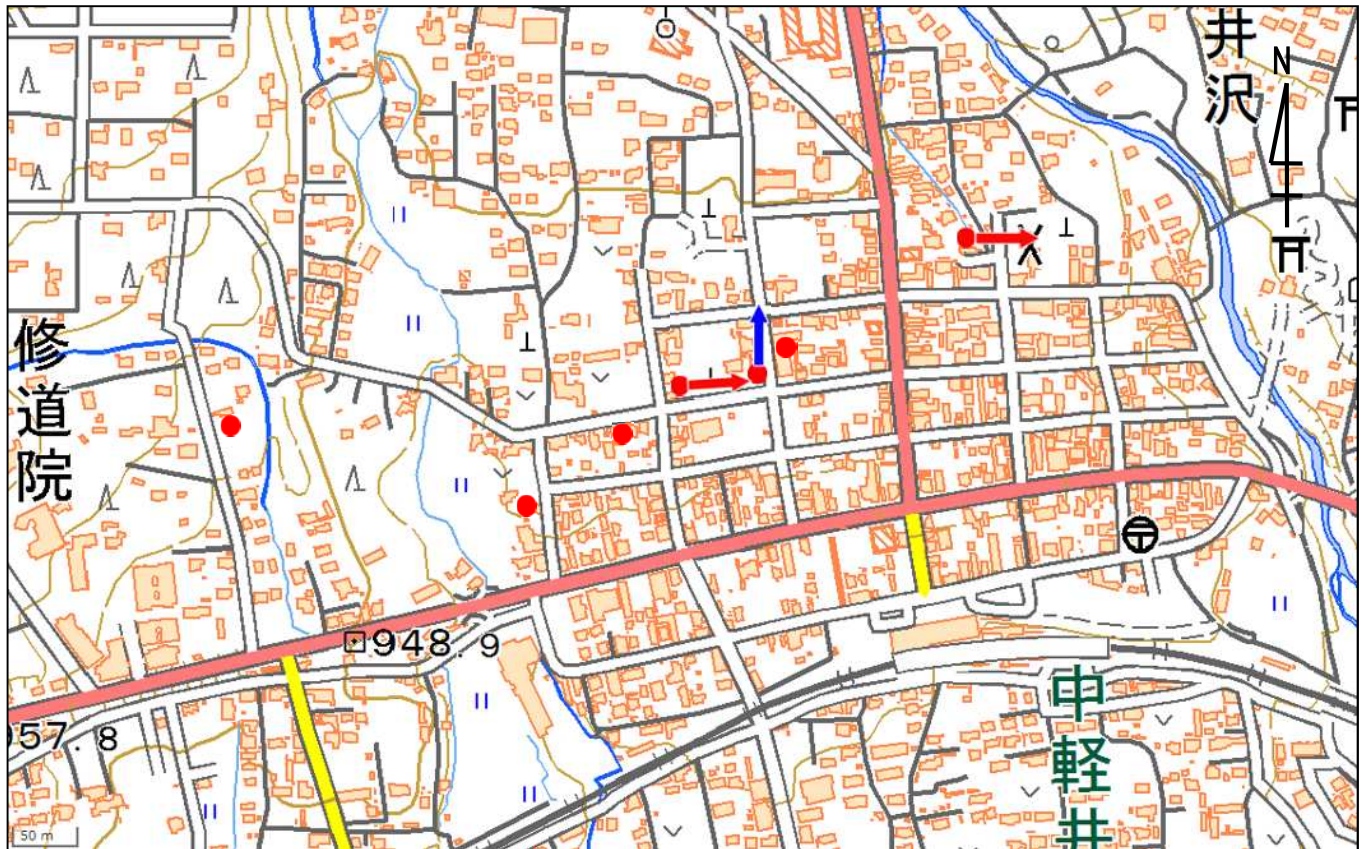
被害発生地域拡大図 (長野県北佐久郡軽井沢町大字長倉及び中軽井沢)

被害範囲の長さは約0.6km、幅は約110mであった。

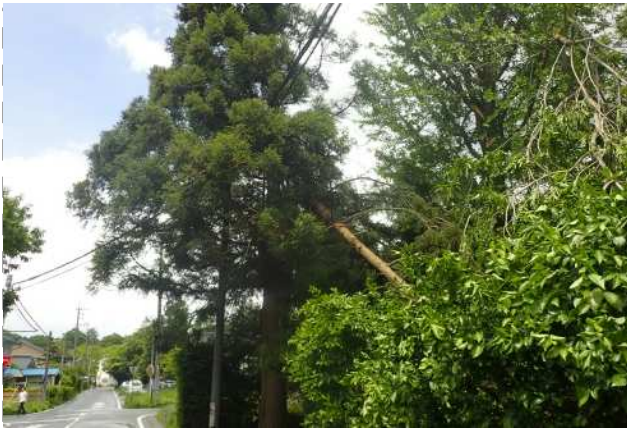
幹折れした樹木
(東から撮影)

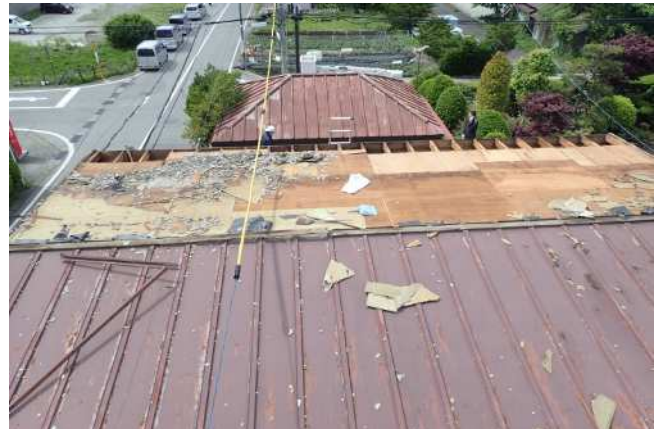
- ・住家の屋根の飛散

DOD: 屋根の軒先又は野地板の破損又は飛散(下限値)

屋根が飛散した住家
(北から撮影)

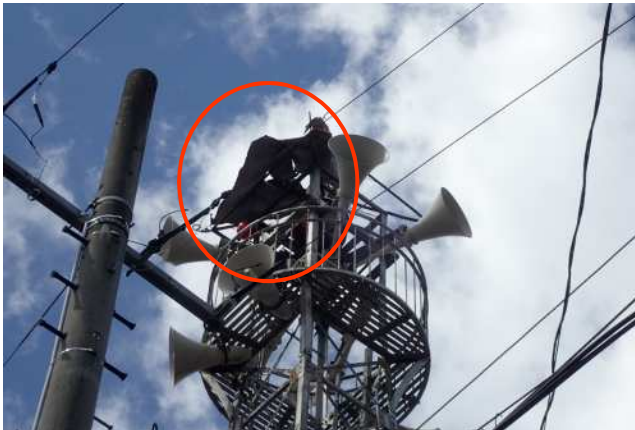
鉄塔に絡んだ飛散物
(北東から撮影)

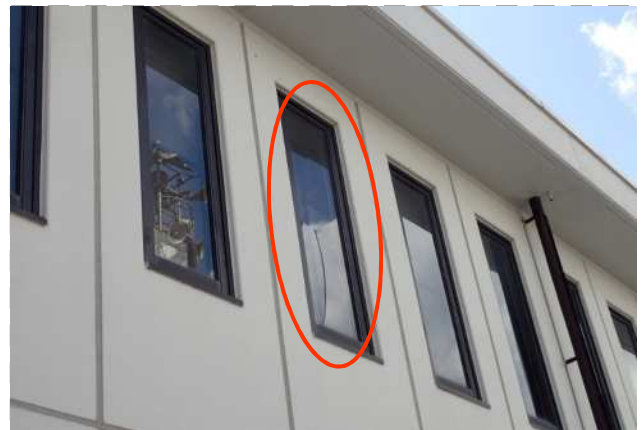
飛散物で割れた窓ガラス
(北西から撮影)

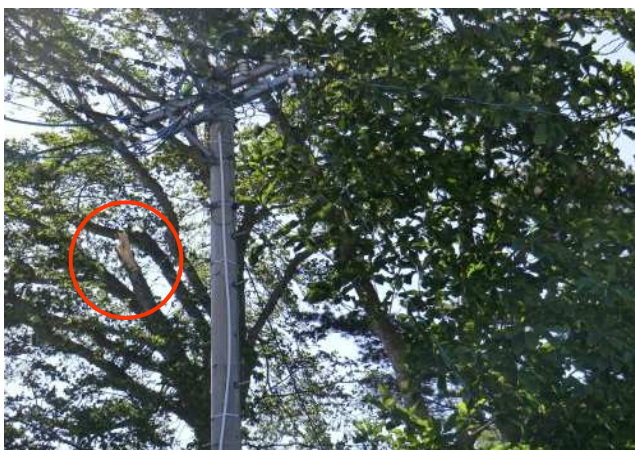
枝折れした樹木
(南東から撮影)
