現地災害調査報告

平成29年6月2日に長野県佐久市で発生した突風
について

平成29年6月23日

長野地方気象台
東京管区気象台

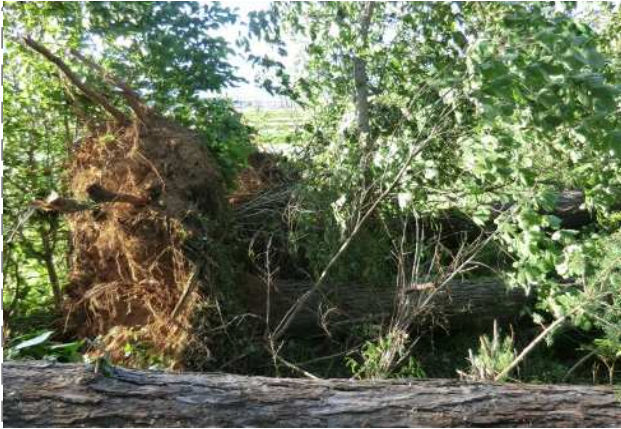
- ・非住家の小屋組の損壊があった。
- ・樹木の根返りがあった。

- ・DI：木造の非住家建築物
DOD：屋根の構成部材の破損又は飛散（下限値）
- ・DI：針葉樹
DOD：根返り。幹に亀裂や折れがなく、根系が浮き上がって倒伏又は傾斜（代表値）

根返りした樹木
(南西から撮影)

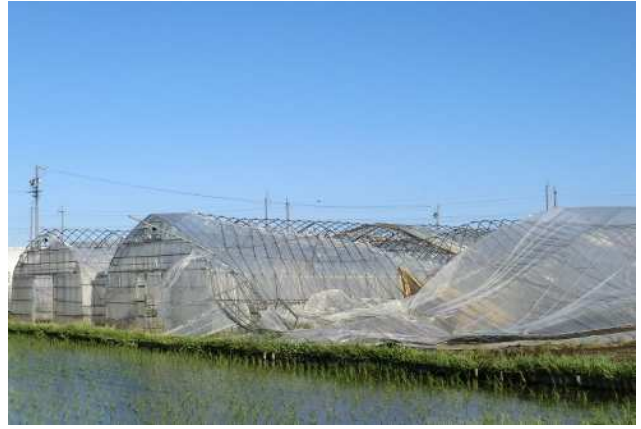
一部損壊したビニルハウス
(北西から撮影)

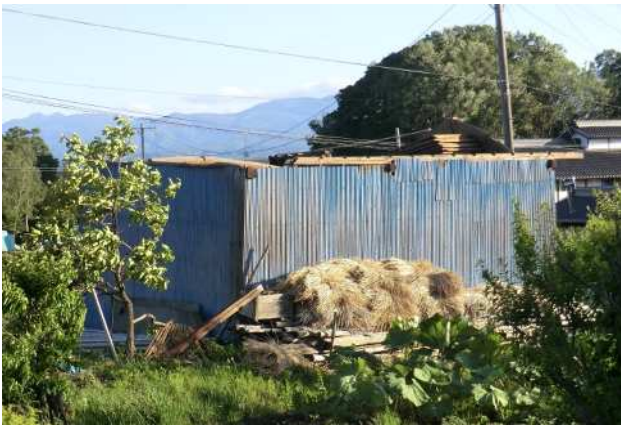
- ・激しい風が吹いたのは10時30分頃。
- ・物置の屋根が飛んで家に直撃し、ベランダ、屋根瓦、窓ガラスが破損した。
- ・激しい風の継続時間は10分程度だった。
- ・強雨やひょうを伴っていた。

屋根が飛散した物置
(北東から撮影)

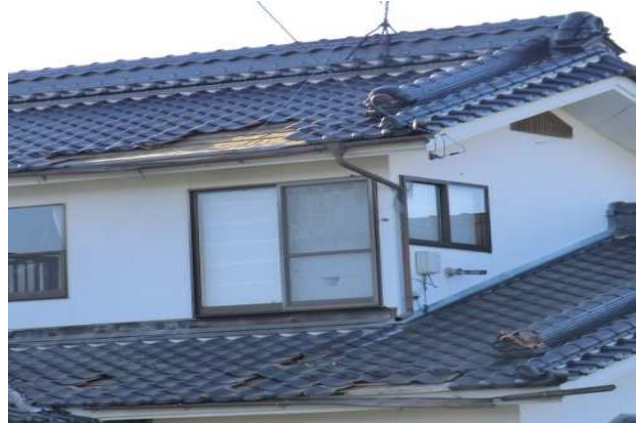
飛散物で損壊した住家
(南東から撮影)

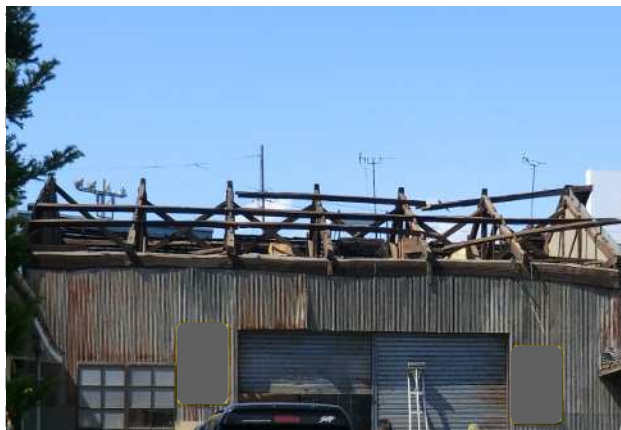
屋根が損壊した倉庫
(南から撮影)
