現地災害調査報告

平成29年6月29日に福岡県福岡市東区から糟屋郡新宮町にかけて
発生した突風について

平成29年7月11日

福岡管区气象台

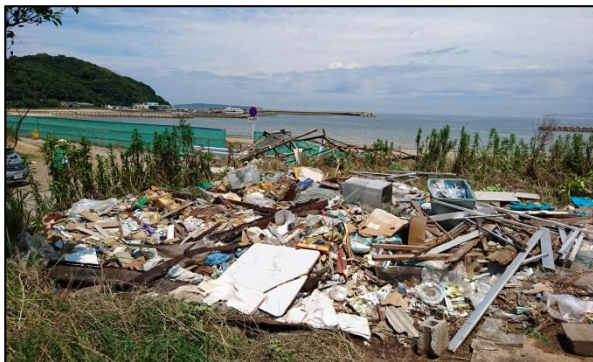
①倒壊した木造簡易倉庫（撮影方向：北）

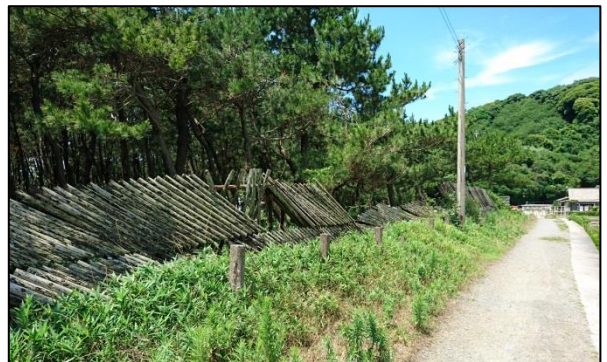
②倒壊した木造フェンス（撮影方向：西）

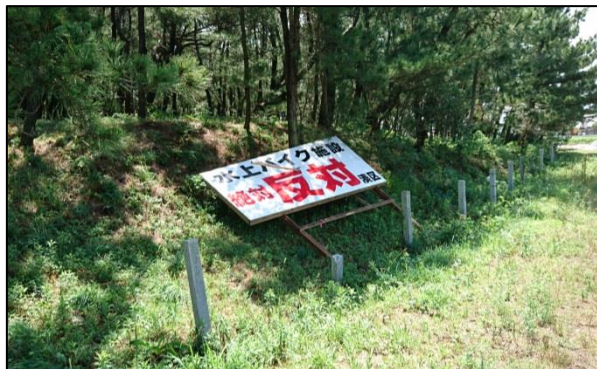
③倒壊した看板（撮影方向：南西）

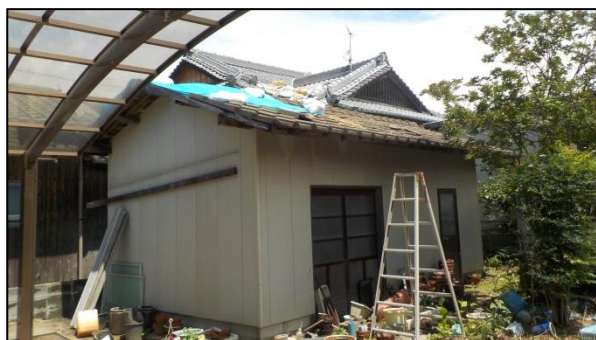
④瓦が飛散した物置（撮影方向：北）

- ・ 22時30分頃、家にいたら急に風が吹いた。
- ・ 風の時間は1分程度で短かった。
- ・ 家の西側にある物置の瓦が飛んだ。

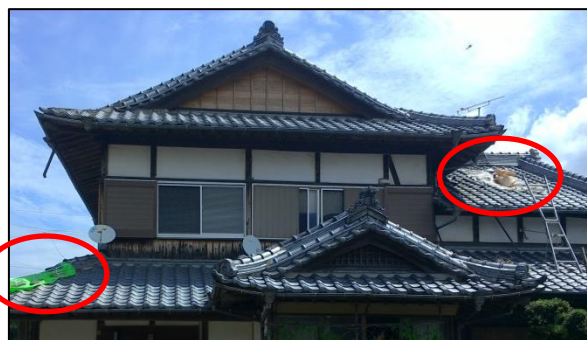
⑤屋根瓦が飛散した住家（撮影方向：北）

- ・ 22時過ぎ、テレビを見ていたら、台風のようなゴォーという音を聞き、家が持ち上がるような感じだった。
- ・ 風の音の移動はわからなかった。
- ・ 風の時間は2分～3分だった。
- ・ 瓦が数枚めくれた。

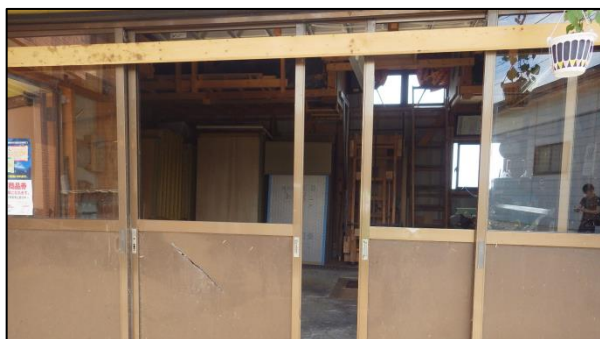
⑥ガラスが破損した扉（撮影方向：北）

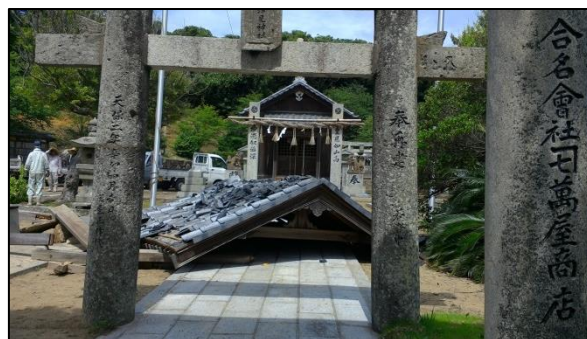
⑦倒壊した神社施設（撮影方向：北西）

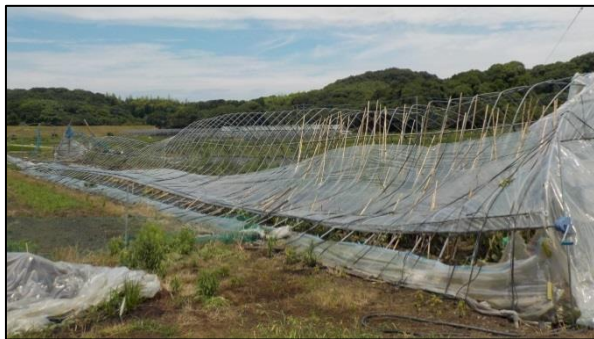
- ・ビニールハウス（パイプハウス）の倒壊
- 《根拠に用いた被害指標(DI)及び被害度(DOD)》
- ・DI：園芸施設
 - ・DOD：パイプハウスの鋼管の変形又は倒壊（上限値）

⑧倒壊したビニールハウス
(撮影方向: 北)

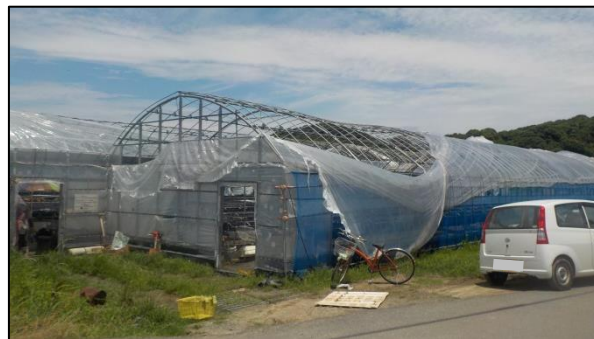
⑨被覆材がはく離したビニールハウス
(撮影方向: 北西)

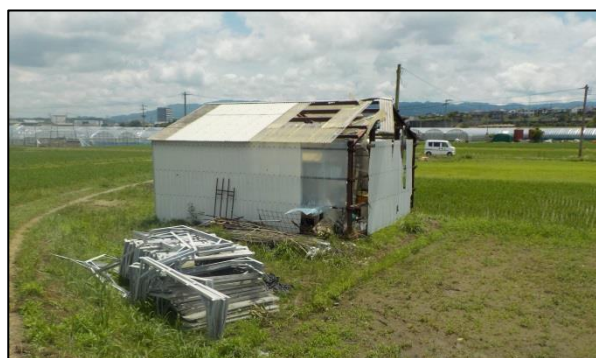
⑩めくれたトタン屋根（撮影方向：東）

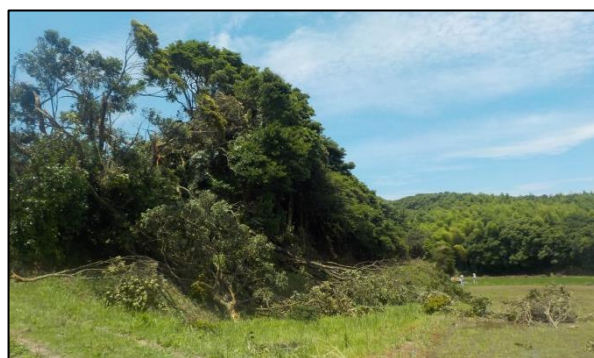
⑪枝折れや幹折れした樹木
（撮影方向：北西）

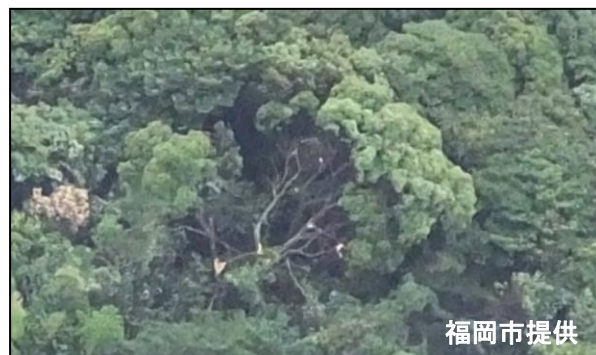
⑫枝折れした樹木（撮影方向：南）

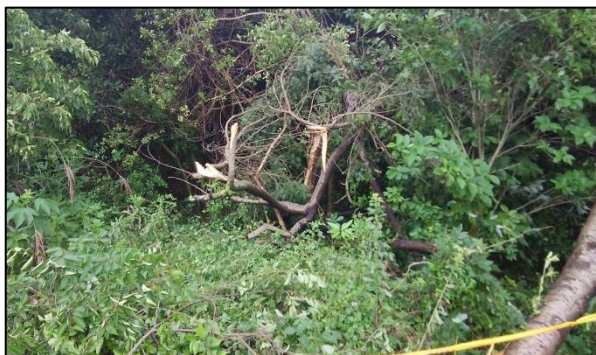
⑬枝折れした樹木（撮影方向：北東）

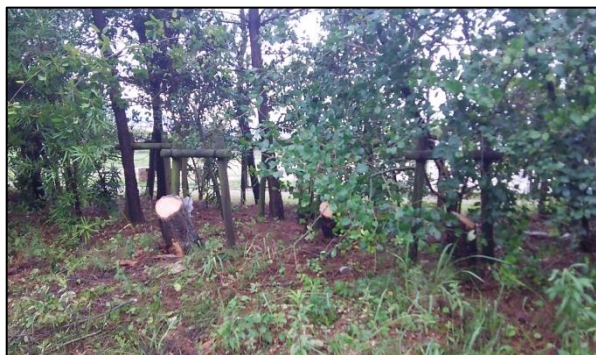
⑭幹折れした樹木（伐採後）
（撮影方向：北西）
