現地災害調査報告

平成29年7月4日に埼玉県草加市で発生した突風について

平成29年8月7日

熊 谷 地 方 気 象 台
東 京 管 区 気 象 台

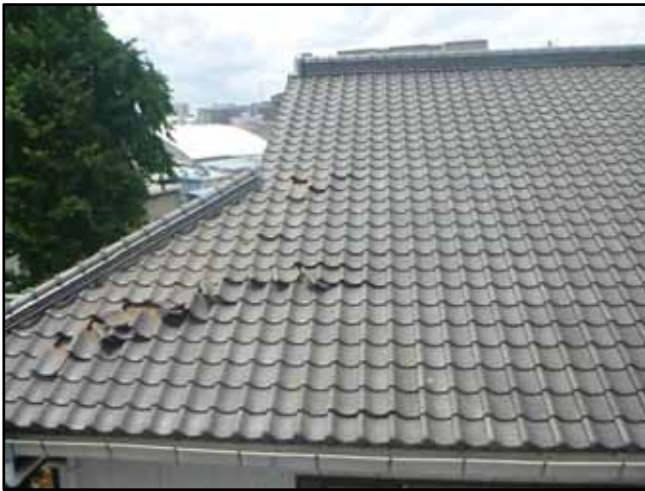
屋根瓦がめくれた店舗（神明）
（南から撮影）

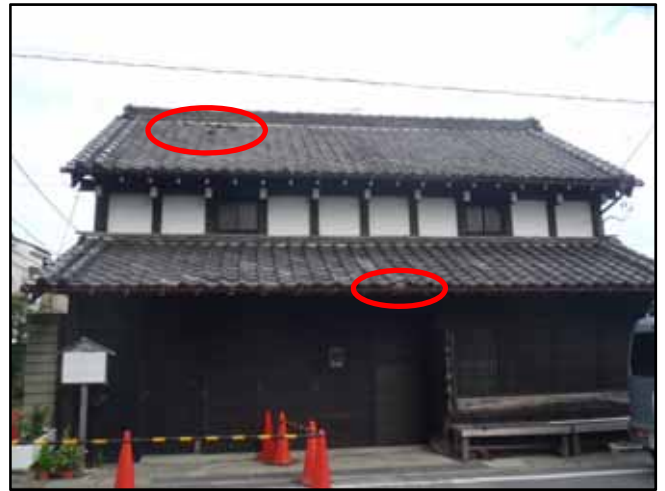
屋根瓦がめくれた住家（神明）
（東から撮影、草加市提供）

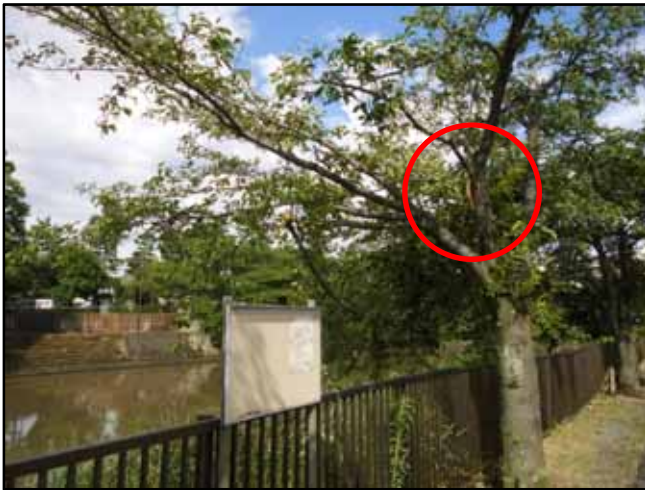
枝の折れた樹木（松江）
（東から撮影、草加市提供）

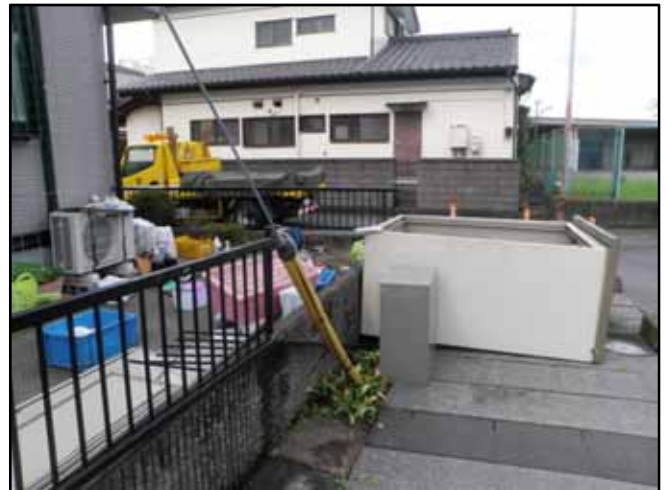
倒壊した倉庫、損壊したフェンス（松江）
（東から撮影、草加市提供）
