# 現地災害調査報告

平成29年7月7日に鹿児島県南九州市で発生した突風について

平成29年7月24日

鹿児島地方気象台

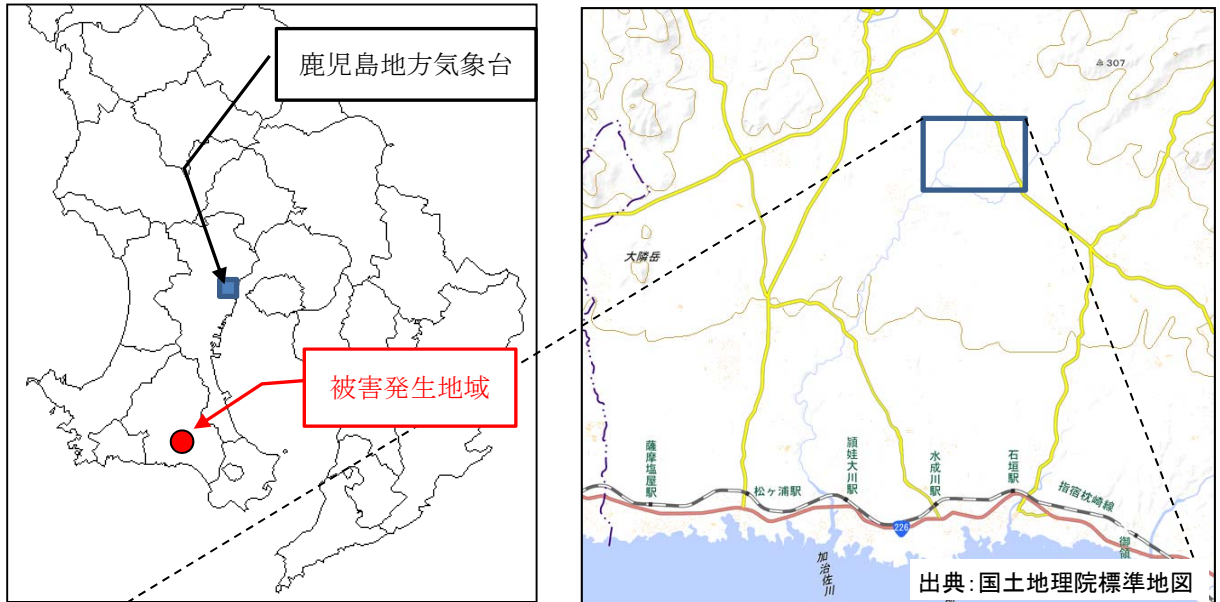
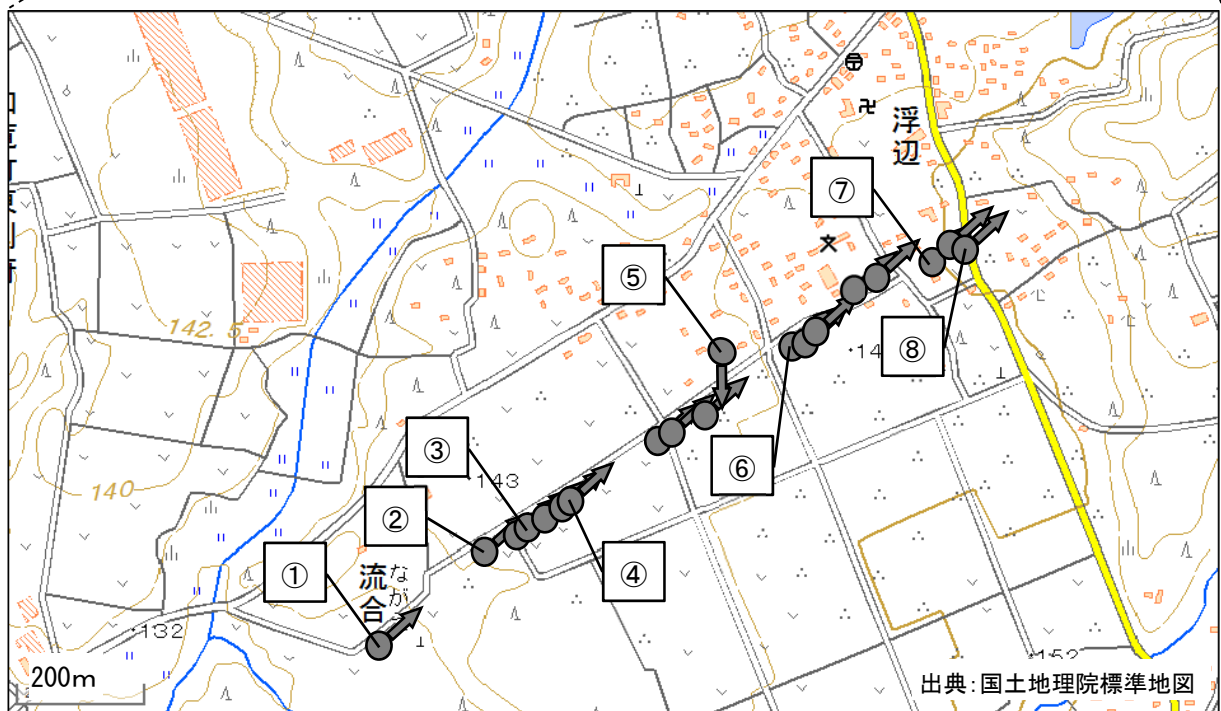
被害範囲の長さは約 1.1km、幅は約 80m であった。

●：被害発生場所      ←：飛散又は倒壊方向      ①～⑧：写真番号と対応

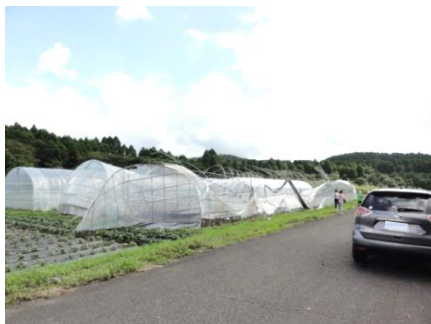
①-1 倒壊したハウス（撮影方向：南西）

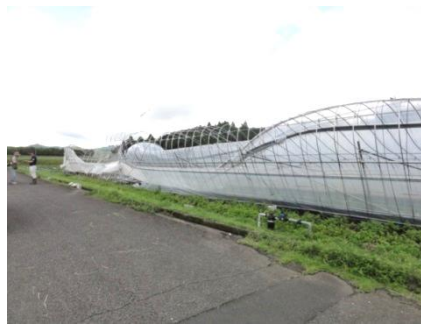
①-2 倒壊したハウス（撮影方向：南東）

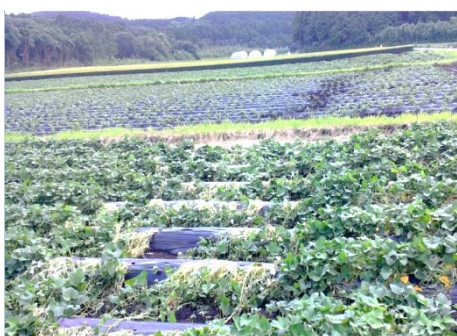
② 倒伏した芋苗（撮影方向：南西）

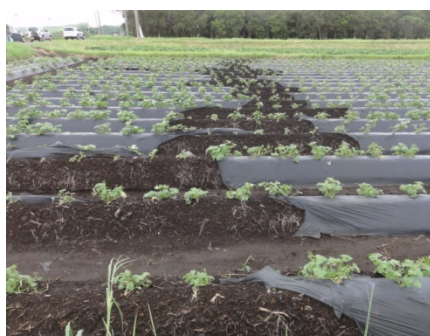
③ ビニール破損した芋苗（撮影方向：北東）

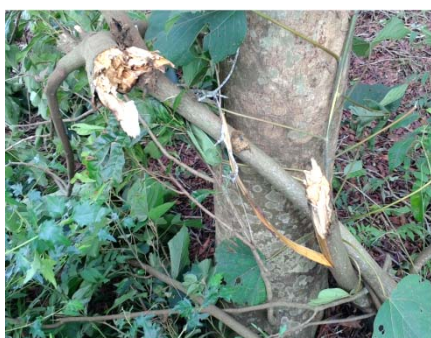
④ 枝の折れた樹木（撮影方向：北東）

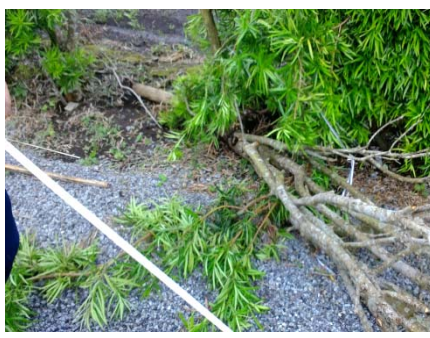
⑤ 根返りした樹木（撮影方向：北）

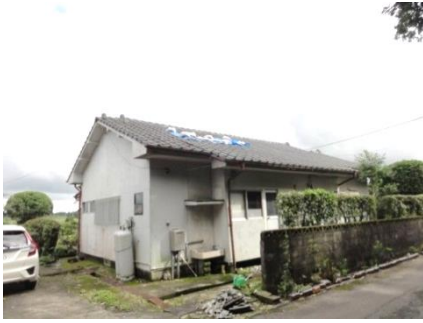
⑥ 屋根瓦が一部はがれた住家  
(撮影方向：南)

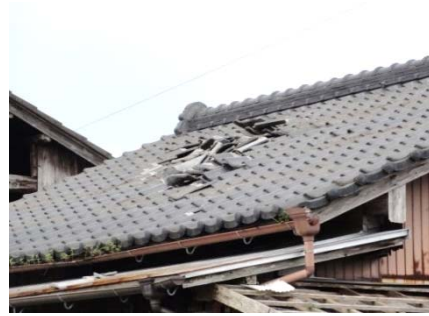
⑦ 屋根瓦が一部はがれた住家  
(撮影方向：南東)

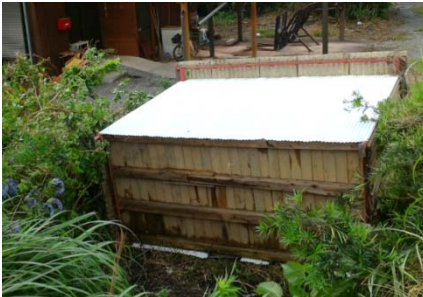
⑧ 転倒した倉庫 (撮影方向：北西)
