現地災害調査報告

～平成 29 年 7 月 14 日に山形県米沢市で発生した突風について～

平成 29 年 7 月 14 日に山形県米沢市で発生した突風について

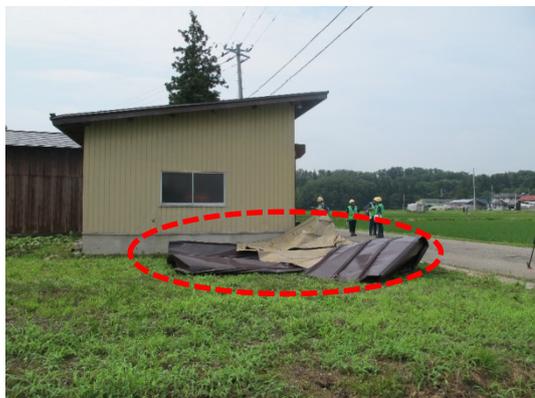
- ・非住家の屋根ふき材（トタン）の飛散

- ・DI：木造の非住家建築物
- ・DOD：比較的狭い範囲での屋根ふき材の浮き上がり又は剥離（代表値）

①トタン屋根が飛散した非住家
(破線：電線から下ろしたトタン屋根)

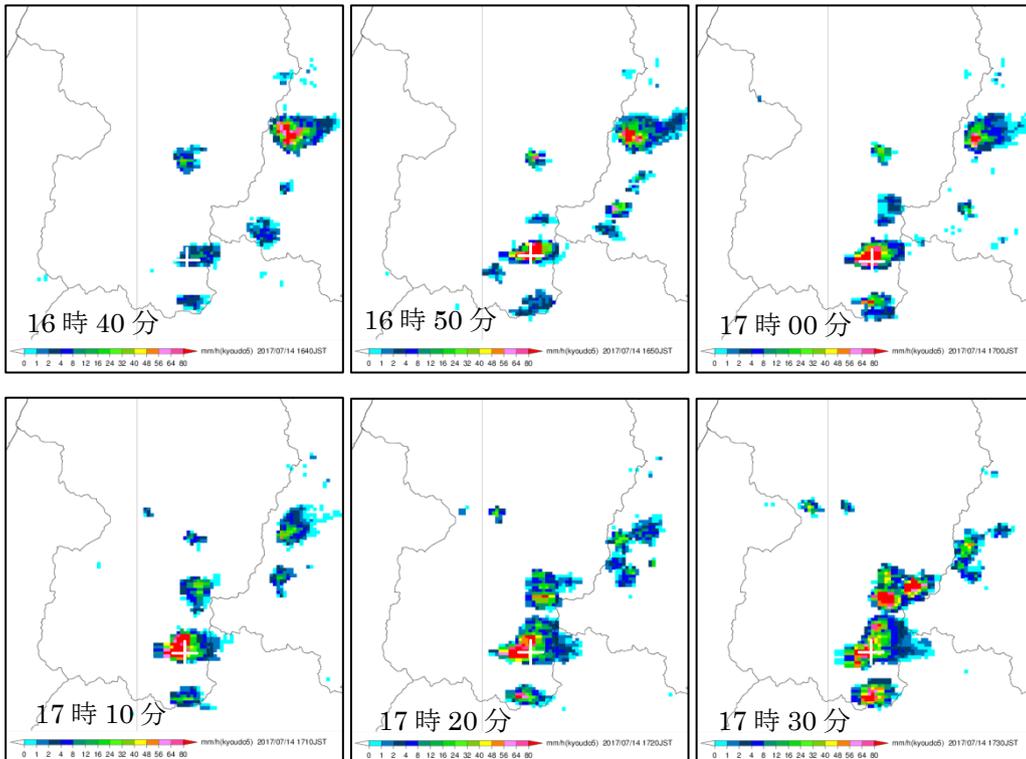
7月14日、本州付近は太平洋高気圧に覆われており、高気圧の縁を回る形で南から暖かく湿った空気が流れ込んだ。当日の山形県内は晴れたことで日中は気温が上昇し、大気の状態が非常に不安定となった。気象レーダー観測では、17時00分前から積乱雲が被害地付近で急速に発達した。米沢地域気象観測所では18時までの1時間に降水量28ミリを観測した。

7月14日16時40分～17時30分の気象レーダー画像（+は被害場所）

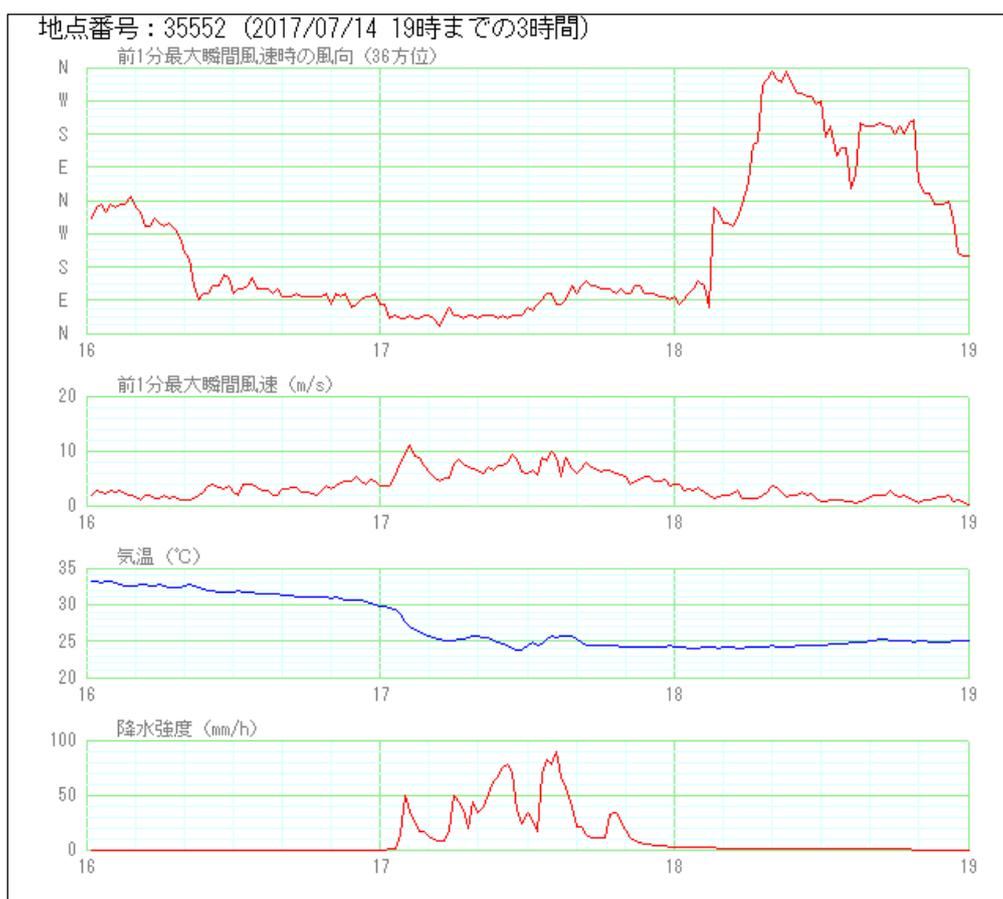
平成 29 年 7 月 14 日 16 時～19 時の米沢地域気象観測所の時系列グラフ
