# 現地災害調査報告

平成29年7月17日に栃木県大田原市で発生した突風について

平成29年7月25日

宇都宮地方気象台  
東京管区気象台

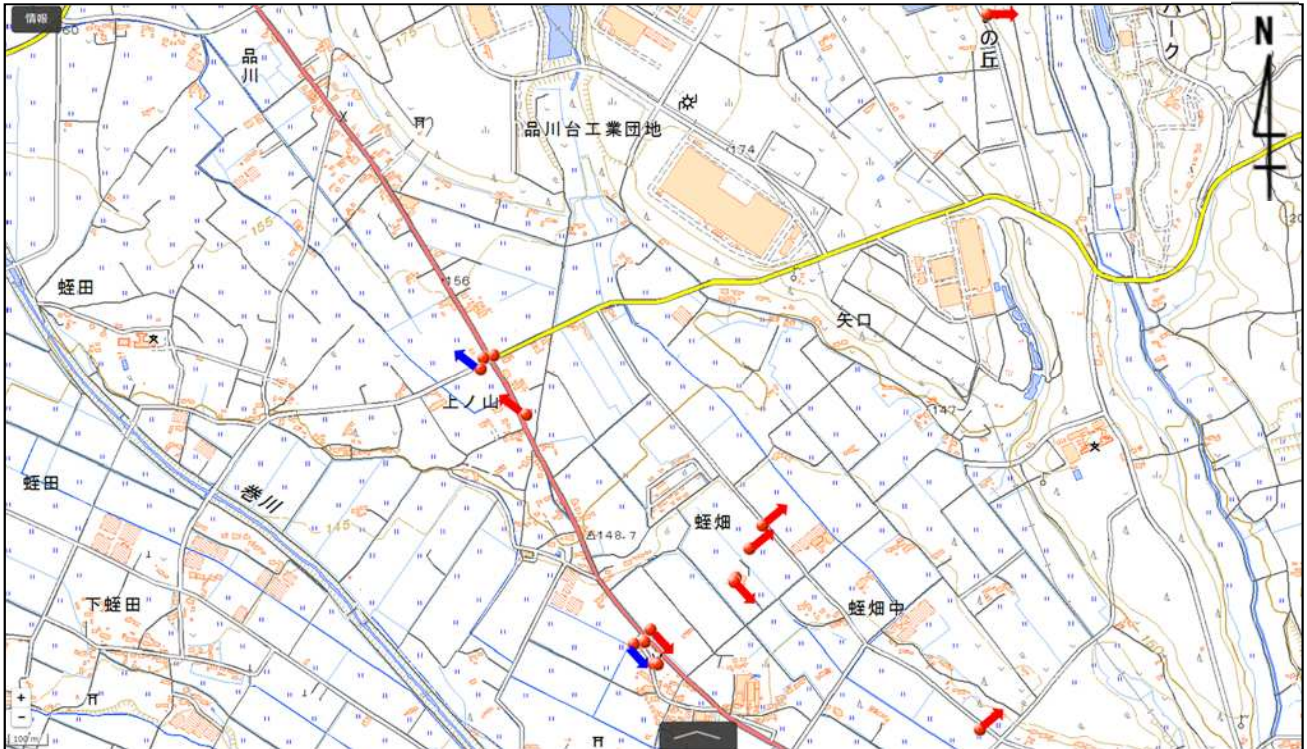
# 被害発生地域拡大図（大田原市蛭畑から湯津上）

被害範囲の長さは約1.9km、幅は約1600mであった。

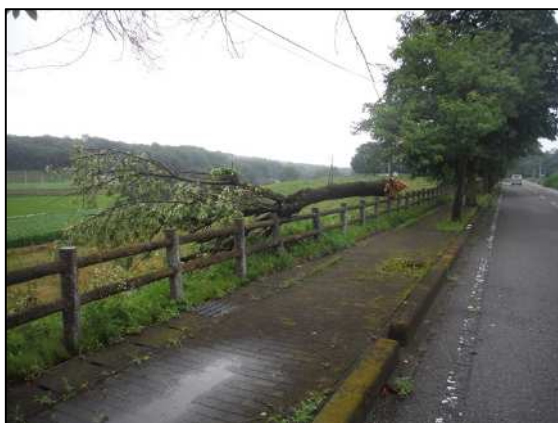
幹折れした樹木  
(北西から撮影)  
(大田原市提供)

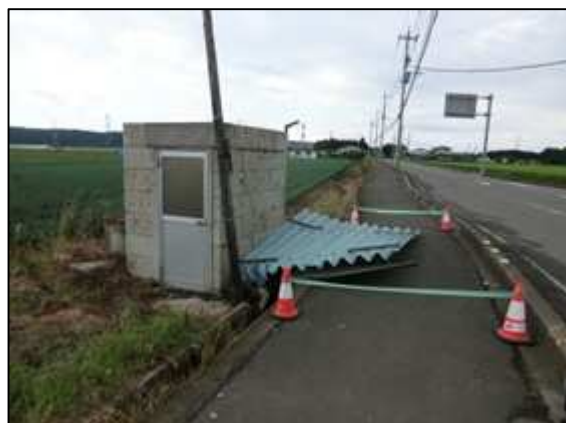
飛散したポンプ小屋の屋根  
(北東から撮影)  
(大田原市提供)

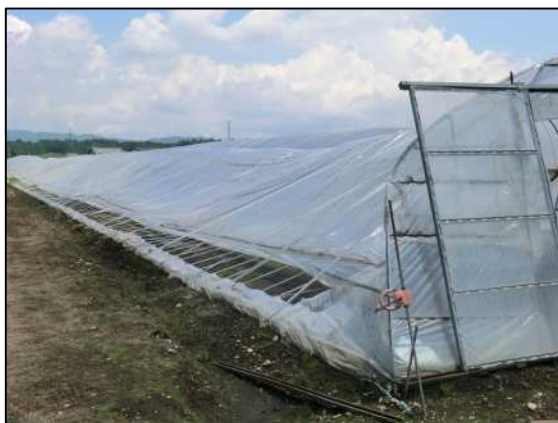
- ・DI:木造の住宅又は店舗  
DOD:比較的狭い範囲での屋根ふき材の浮き上がり又ははく離粘土瓦ぶきの場合（代表値）
- ・DI:園芸施設  
DOD:パイプハウスの鋼管の変形又は倒壊（代表値）

倒壊したビニールハウス  
(西から撮影)

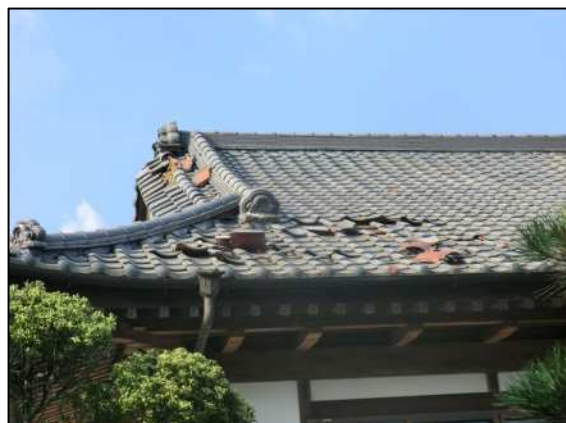
飛散した屋根瓦  
(南西から撮影)

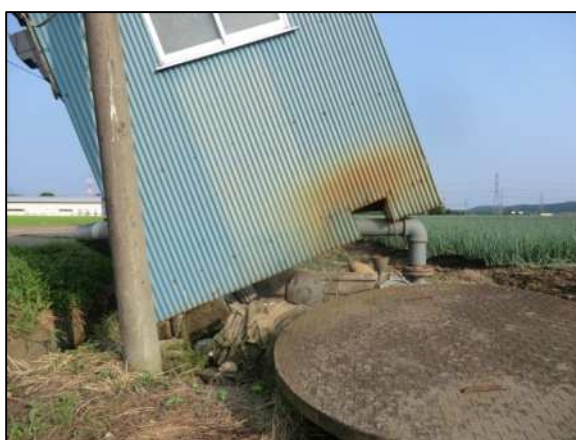
傾いたポンプ小屋  
(北西から撮影)
