# 災害現地調査報告

平成29年8月4日に宮崎県児湯郡都農町で発生した  
突風について

平成29年8月8日

宮崎地方気象台

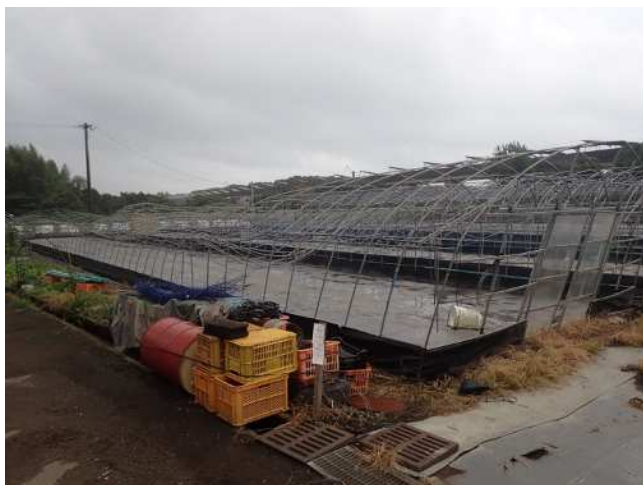
- ・ビニールハウスの鋼管の変形がみられた。
- 《根拠に用いた被害指標(DI)及び被害度(DOD)》
- ・DI：園芸施設（パイプハウス）
  - ・DOD：パイプハウスの鋼管の変形又は倒壊（代表値）

変形したビニールハウス(撮影方向:北東)

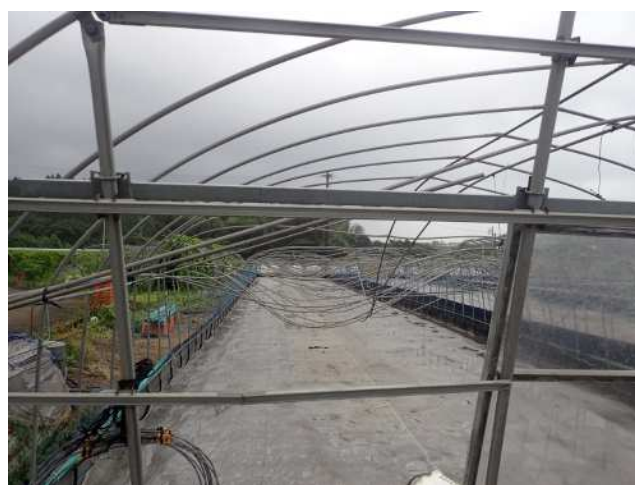
変形したビニールハウス(撮影方向:北)

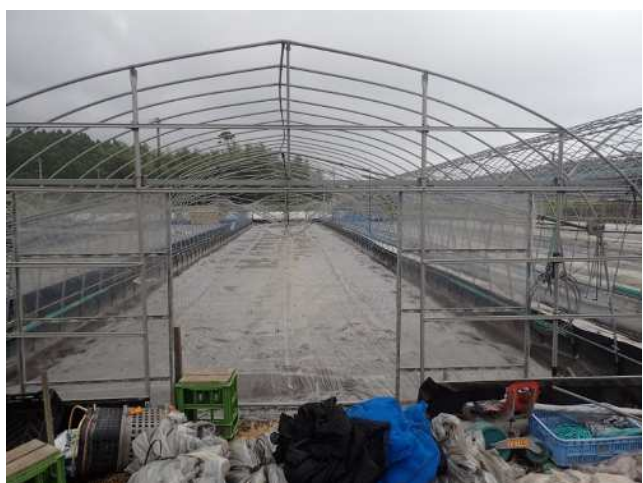
変形したビニールハウス(撮影方向:北)

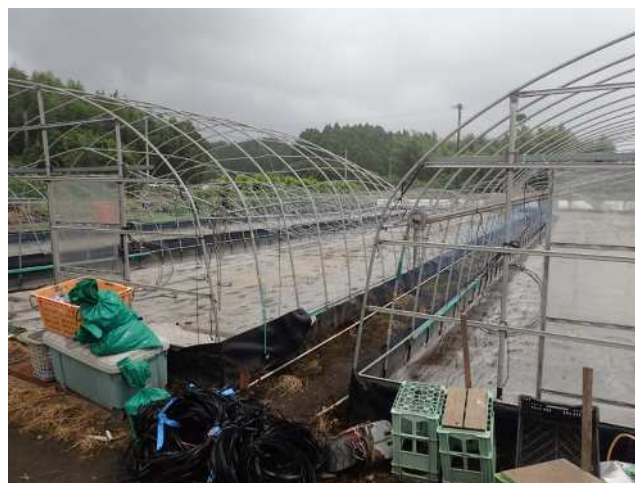
変形したビニールハウス(撮影方向:北西)

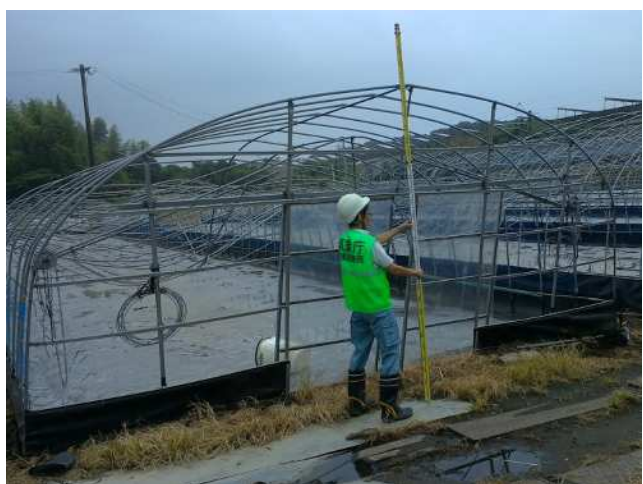
ビニールハウスの高さ2.6m(撮影方向:北東)

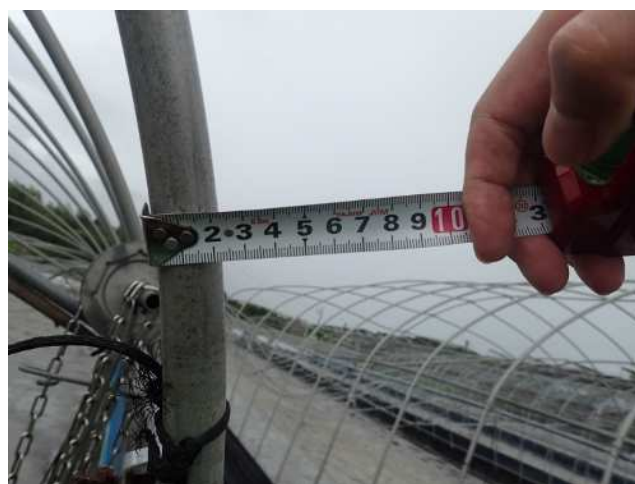
ビニールハウスの鋼管径は22mm(撮影方向:南東)

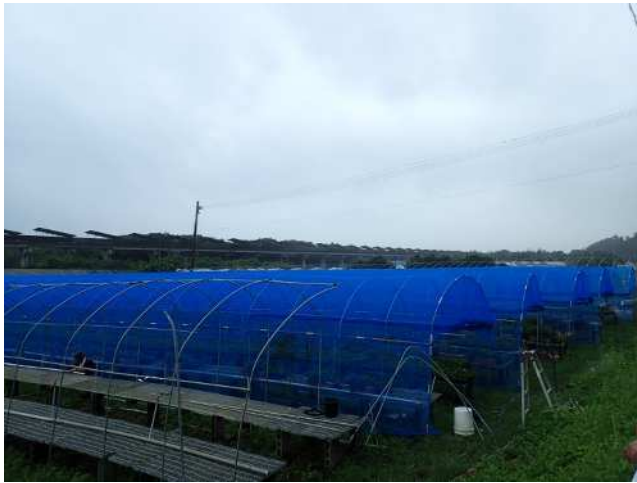
変形したビニールハウス(撮影方向:南東)

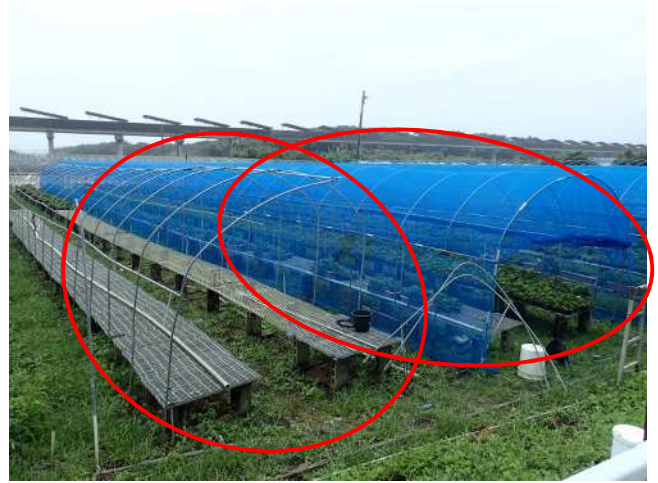
変形したビニールハウス(撮影方向:東南東)  
ビニールハウス2棟の赤線内で、  
変形の被害があったが修復済

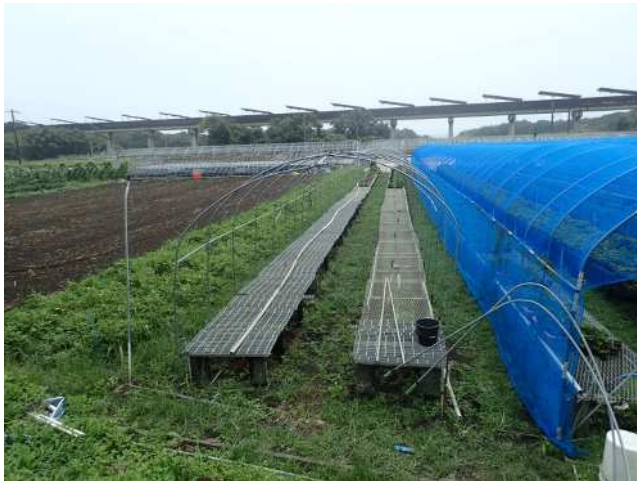
変形したビニールハウス(撮影方向:東)

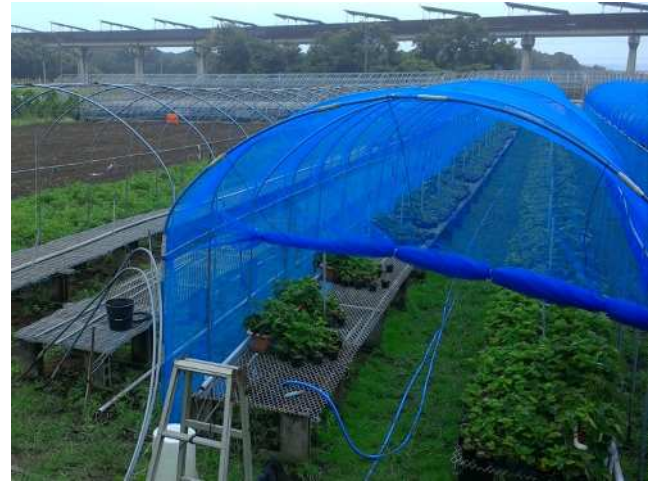
変形したビニールハウス(撮影方向:北東)

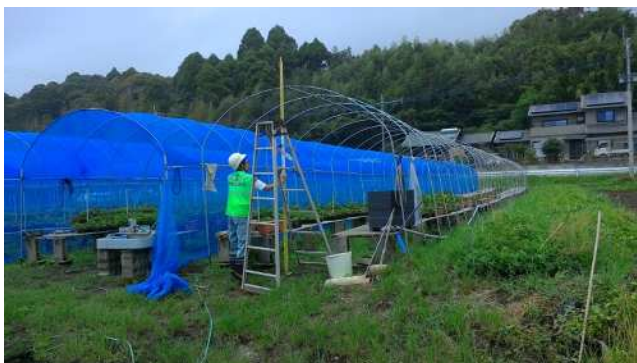
ビニールハウスの高さ2.6m(撮影方向:南西)

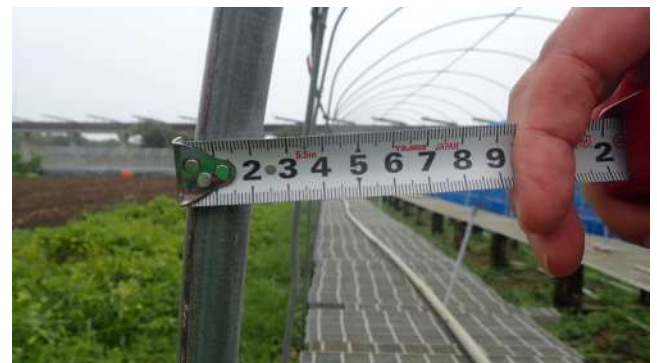
ビニールハウスの鋼管径は19mm(撮影方向:東)
