現地災害調査報告

平成29年8月7日に三重県三重郡川越町
及び松阪市で発生した突風について

平成29年8月25日

津 地 方 気 象 台
東 京 管 区 気 象 台

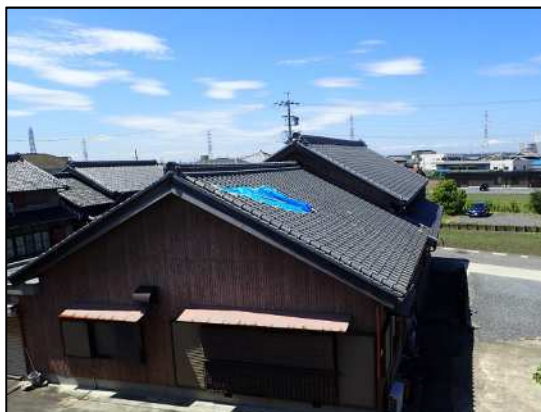
- ・住家の屋根瓦のめくれ

DOD: 比較的狭い範囲での屋根ふき材の浮き上がり又ははく離
粘土瓦ぶきの場合(代表値)

屋根瓦がめくれた住家
（ブルーシート部分）
（北東から撮影）

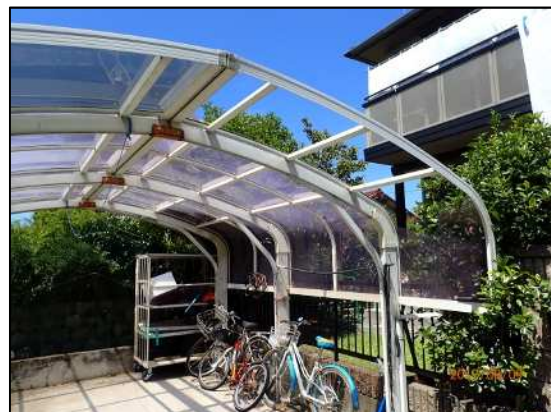
屋根パネルが破損したカーポート
（北東から撮影）

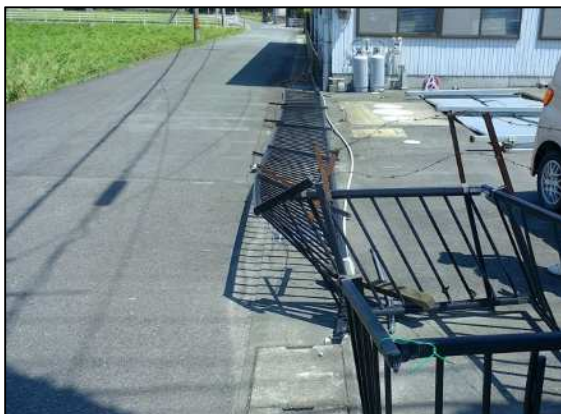
変形したフェンス
（南から撮影）

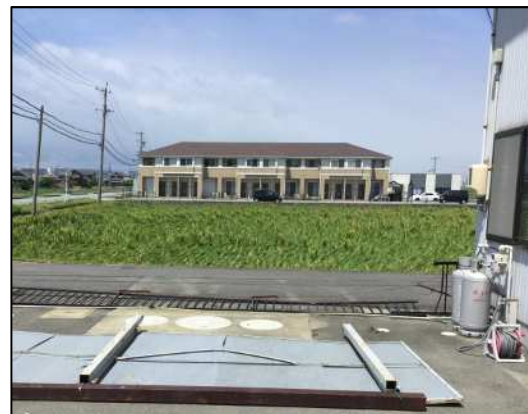
倒れた看板
（東から撮影）

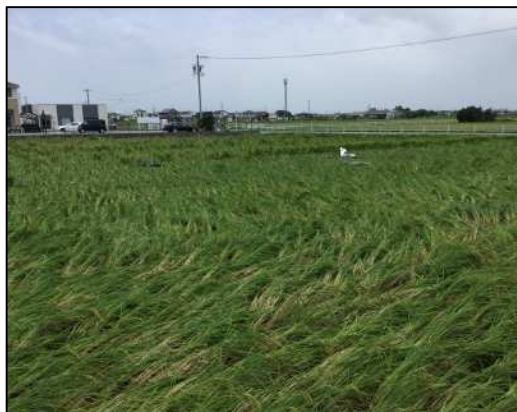
倒れた稲
(南から撮影)

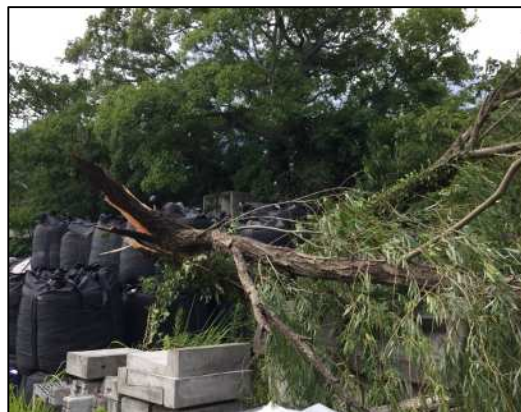
折れた樹木の枝
(北から撮影)

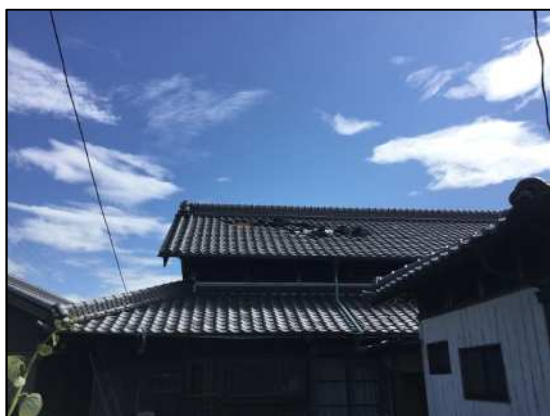
屋根瓦がめくれた住家
(北から撮影)

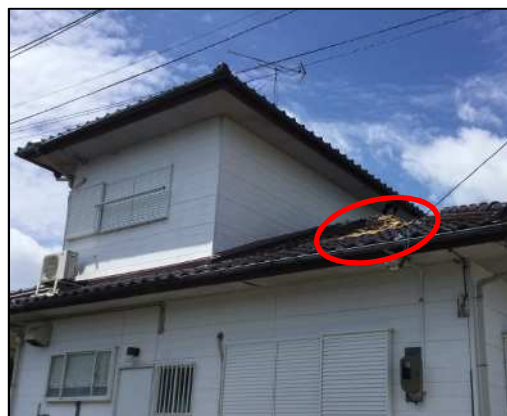
瓦屋根がめくれた住家
(北東から撮影)
