現地災害調査報告

平成29年8月9日に長崎市小江原で発生した突風について

平成29年9月8日

長崎地方気象台

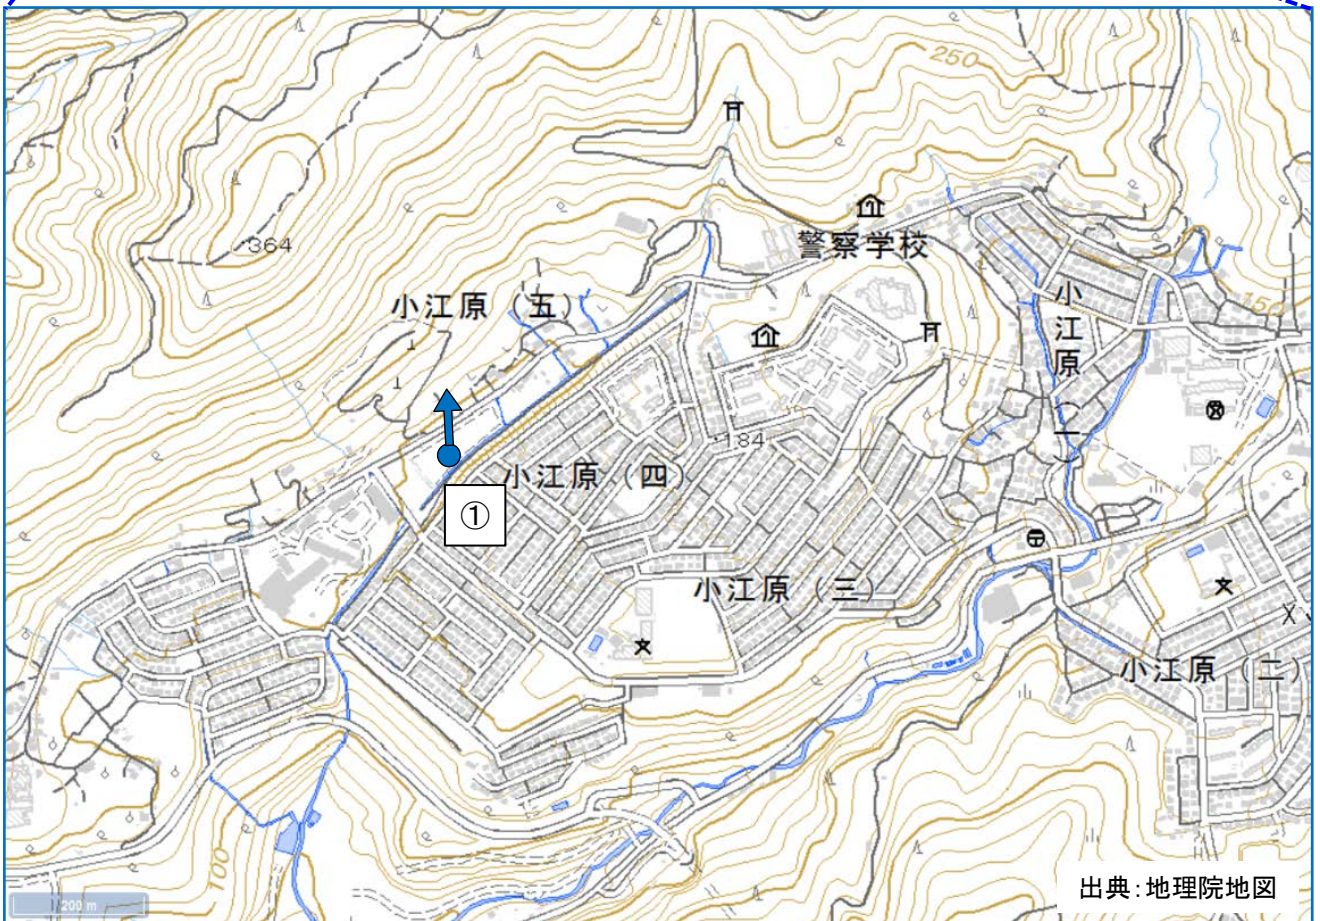
被害分布図

●:被害や痕跡の場所 ←:倒壊方向 ①:写真番号と対応

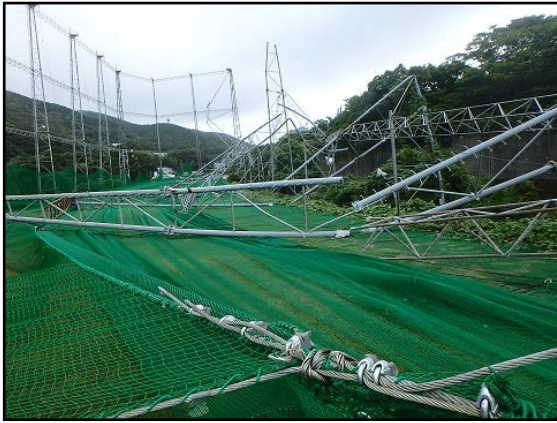
①ゴルフ練習場の鉄製支柱の倒壊
(撮影方向：北東)

- ・ 7時10分頃から風が強まってきた。
- ・ 強い風が10分程度続いた。
- ・ 支柱が風下側に倒れた。

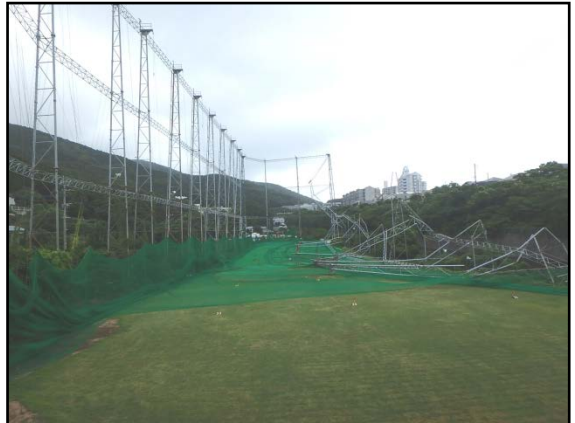
①ゴルフ練習場の鉄製支柱の倒壊
(撮影方向：北東)
