現地災害調査報告

平成29年11月10日に長崎県大村市田下町から
中岳町にかけて発生した突風について

平成29年11月27日

長崎地方気象台

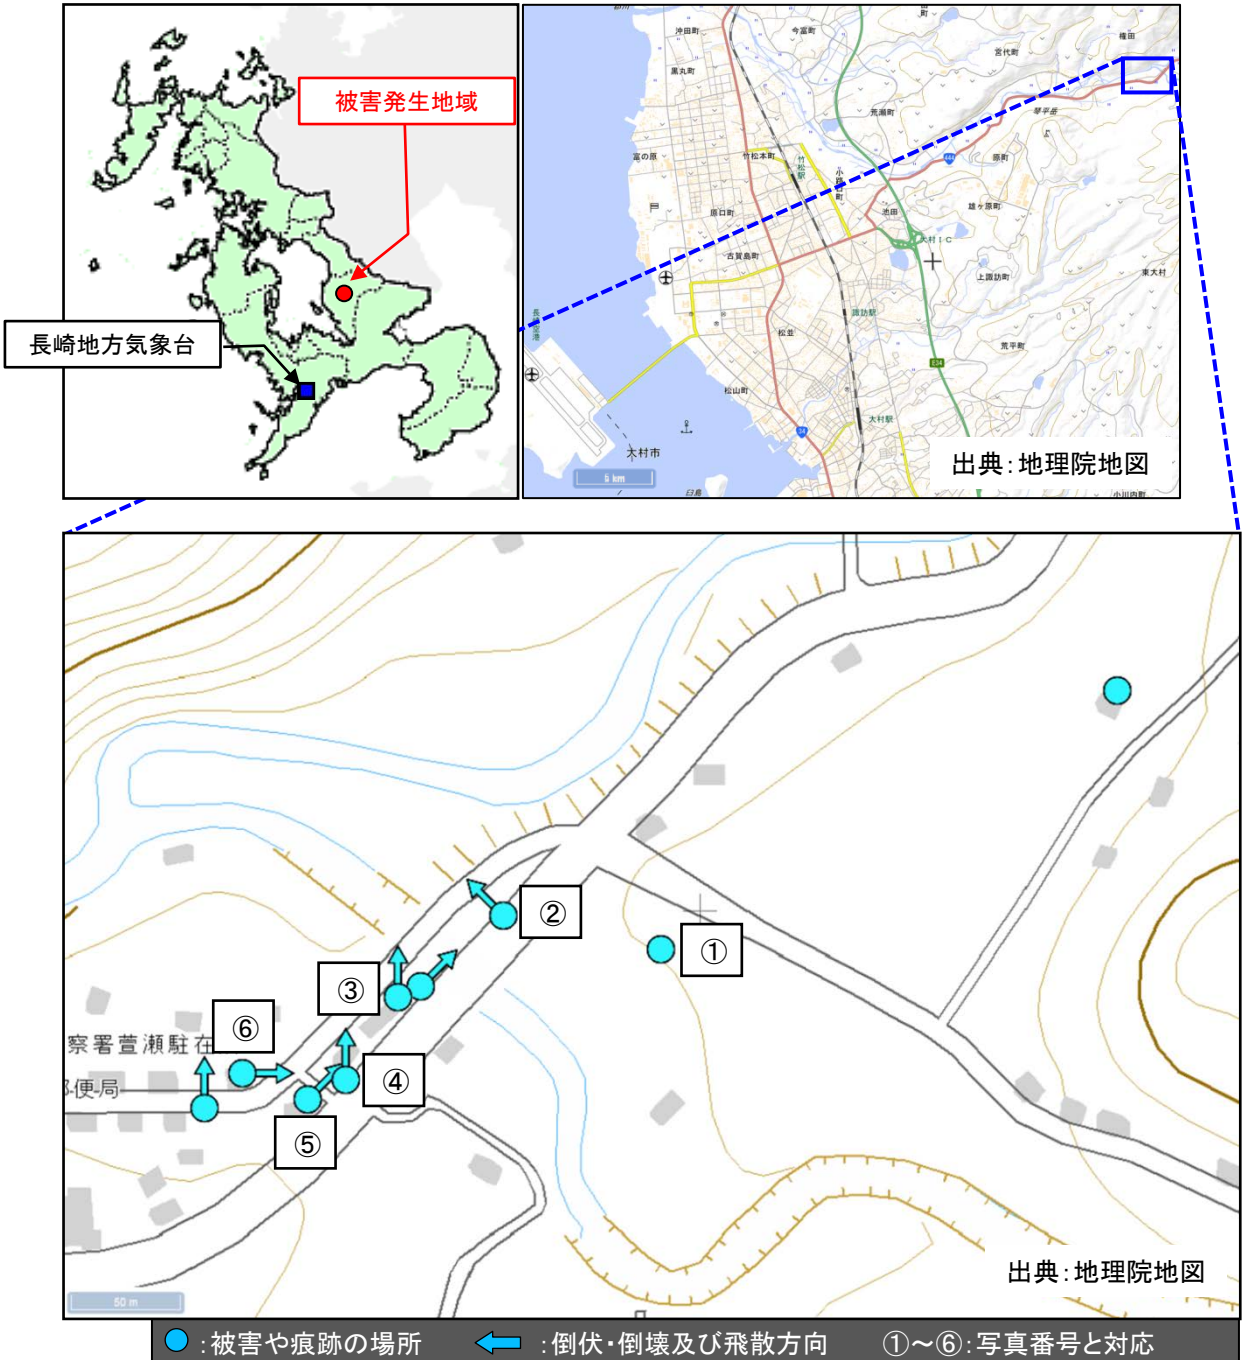
被害分布図

- ・被害や痕跡は断続的ではあるが帯状に分布していた。
- ・被害や痕跡から推定した風向は様々な方向を示していた。

この突風による被害範囲は長さ約450m、幅約30mであった。

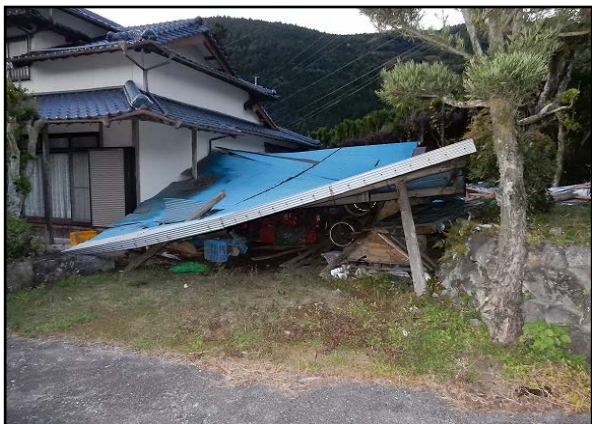
①倒壊した物置小屋

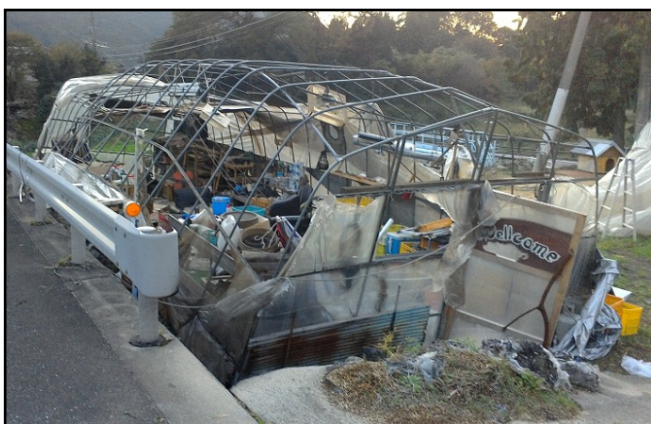
②倒壊したパイプハウス

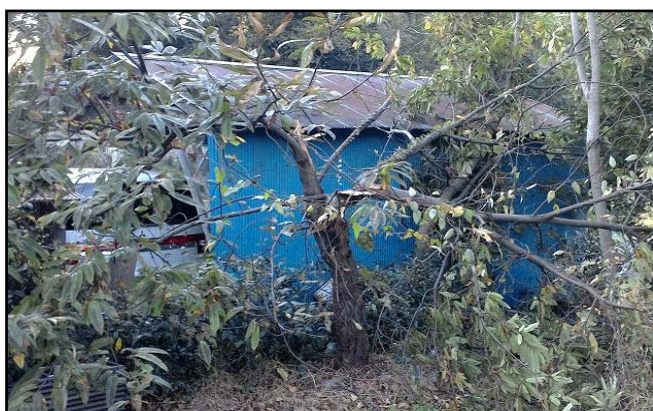
③幹折れした樹木（腐朽あり）

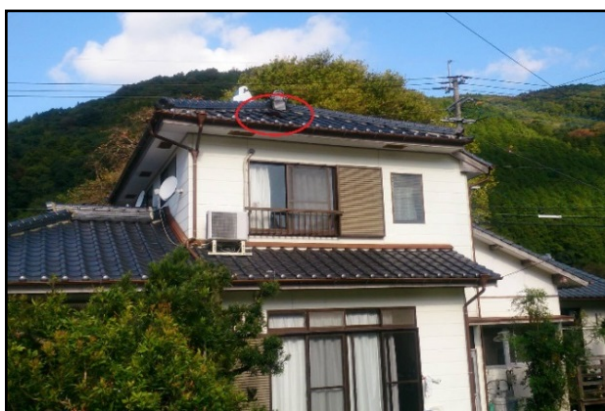
この突風の強さは、風速約35m/sと推定され、日本版改良藤田スケールでJEF0に該当する。

- ・住家の屋根瓦のめくれ。

DOD：比較的狭い範囲での屋根ふき材の浮き上がり又ははく離
粘土瓦ぶきの場合（代表値）

④屋根瓦がめくれた住家(提供:大村消防署)

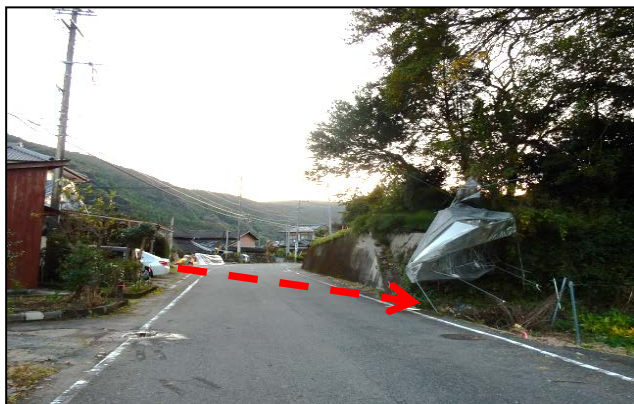
⑤飛散したパイプハウス(提供:大村消防署)

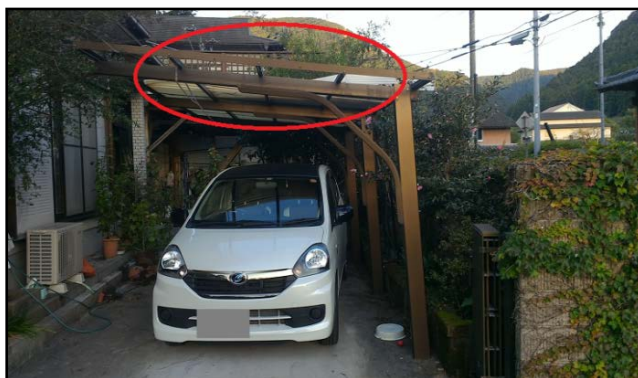
⑥破損したカーポートの屋根
