現地災害調査報告

平成29年12月11日に北海道勇払郡むかわ町で発生した突風について

平成30年2月13日

室蘭地方気象台

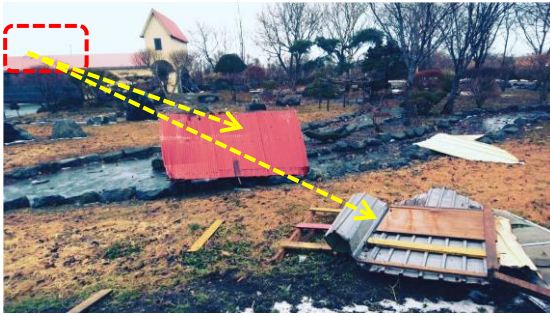
①木造物置の屋根上の時計塔の飛散
(赤色線の部分から北に約20m飛散した黄色矢印で指す木造の屋根等。)(むかわ町役場提供)

- ・雨が降っていた。
- ・風の音は聞こえたが耳の異常はなかった。
- ・木造物置の屋根上の時計塔の飛散。
- ・災害時は時計塔の時計は機能していなかった。
- ・定例のミーティング終了間際09時06分頃に大きな音が鳴り窓ガラスが割れた。

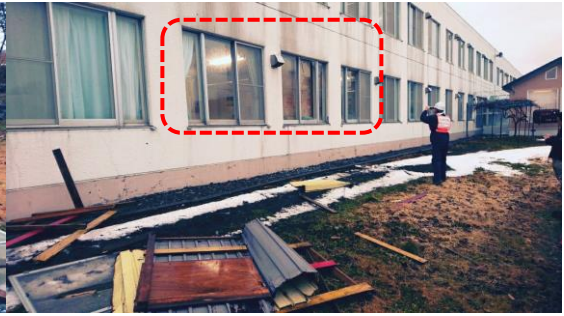
②飛散物による窓ガラスの損壊
(むかわ町役場提供)

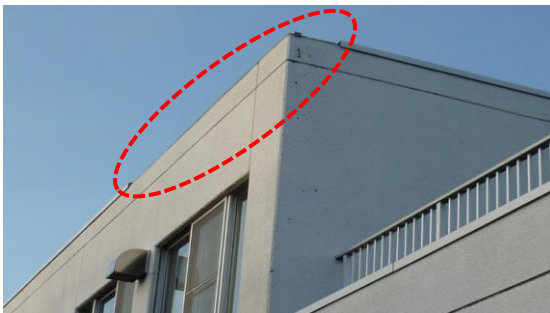
③老人ホームのアルミ建材の飛散
(屋上アルミ建材防水カバーが北に約30m飛散した。)

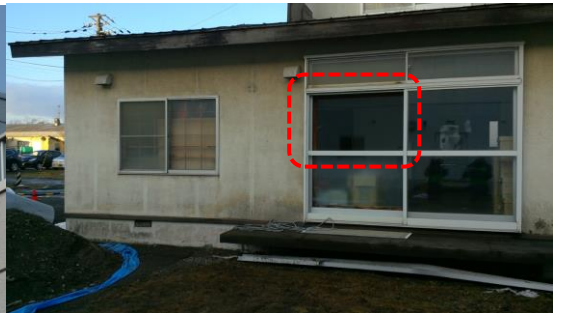
④老人ホームからの飛散物による窓ガラスの損壊

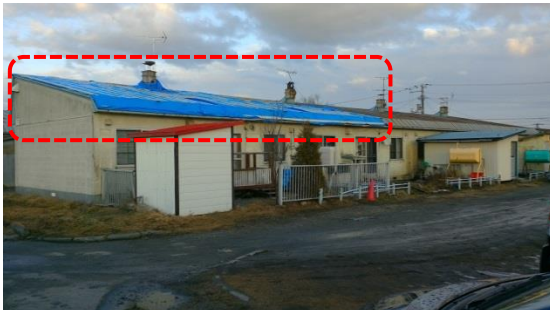
⑤木造の集合住宅の屋根のトタンののはく離又は飛散

- ・雨が降っていた。
- ・風の音は聞こえたが耳の異常はなかった。
- ・地鳴りのような音がしたが、時間は確認していない。
- ・木造の集合住宅の屋根のトタンがはく離し一部飛散した。

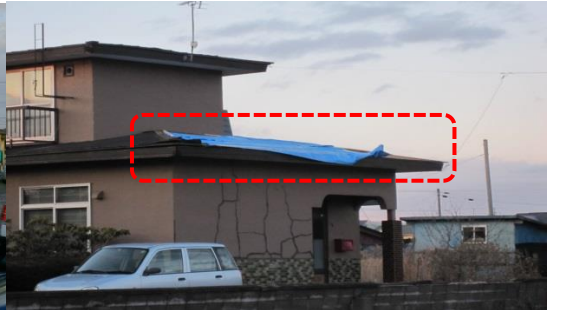
⑥住宅の屋根のトタンののはく離

- ・雨が降っていた。
- ・強い風の音がしていた。
- ・09時30分前後に屋根がめくれている旨、近所の方から連絡があった。
- ・瞬間停電があった。

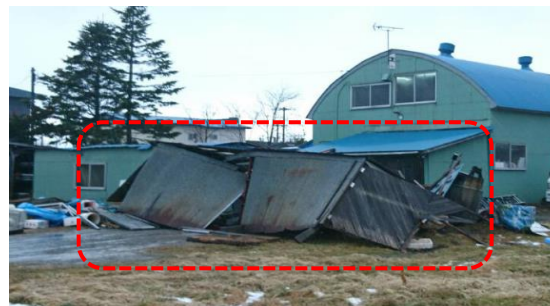
⑦木造の非住家建築物の倒壊
(むかわ町役場提供)

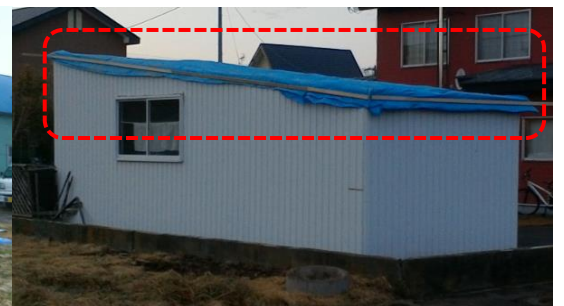
⑧木造物置の屋根の飛散
(物置の屋根が北に約120~130m飛散した。)

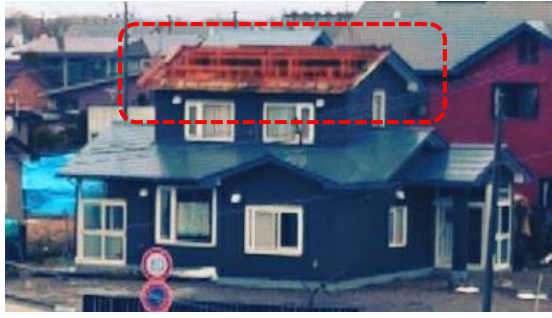
⑨住宅の屋根の飛散

(住宅の屋根が北北東に約 100m 飛散した。)

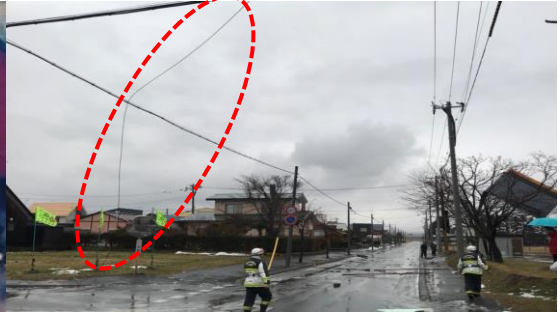
⑩電線の断線

- ・09時07分から12時25分まで、福住2丁目と3丁目で停電が発生した。

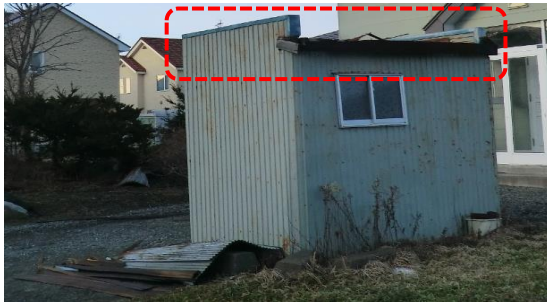
⑪物置のトタンの飛散
