現地災害調査報告

平成30年3月1日に茨城県行方市で発生した突風について

平成30年4月3日

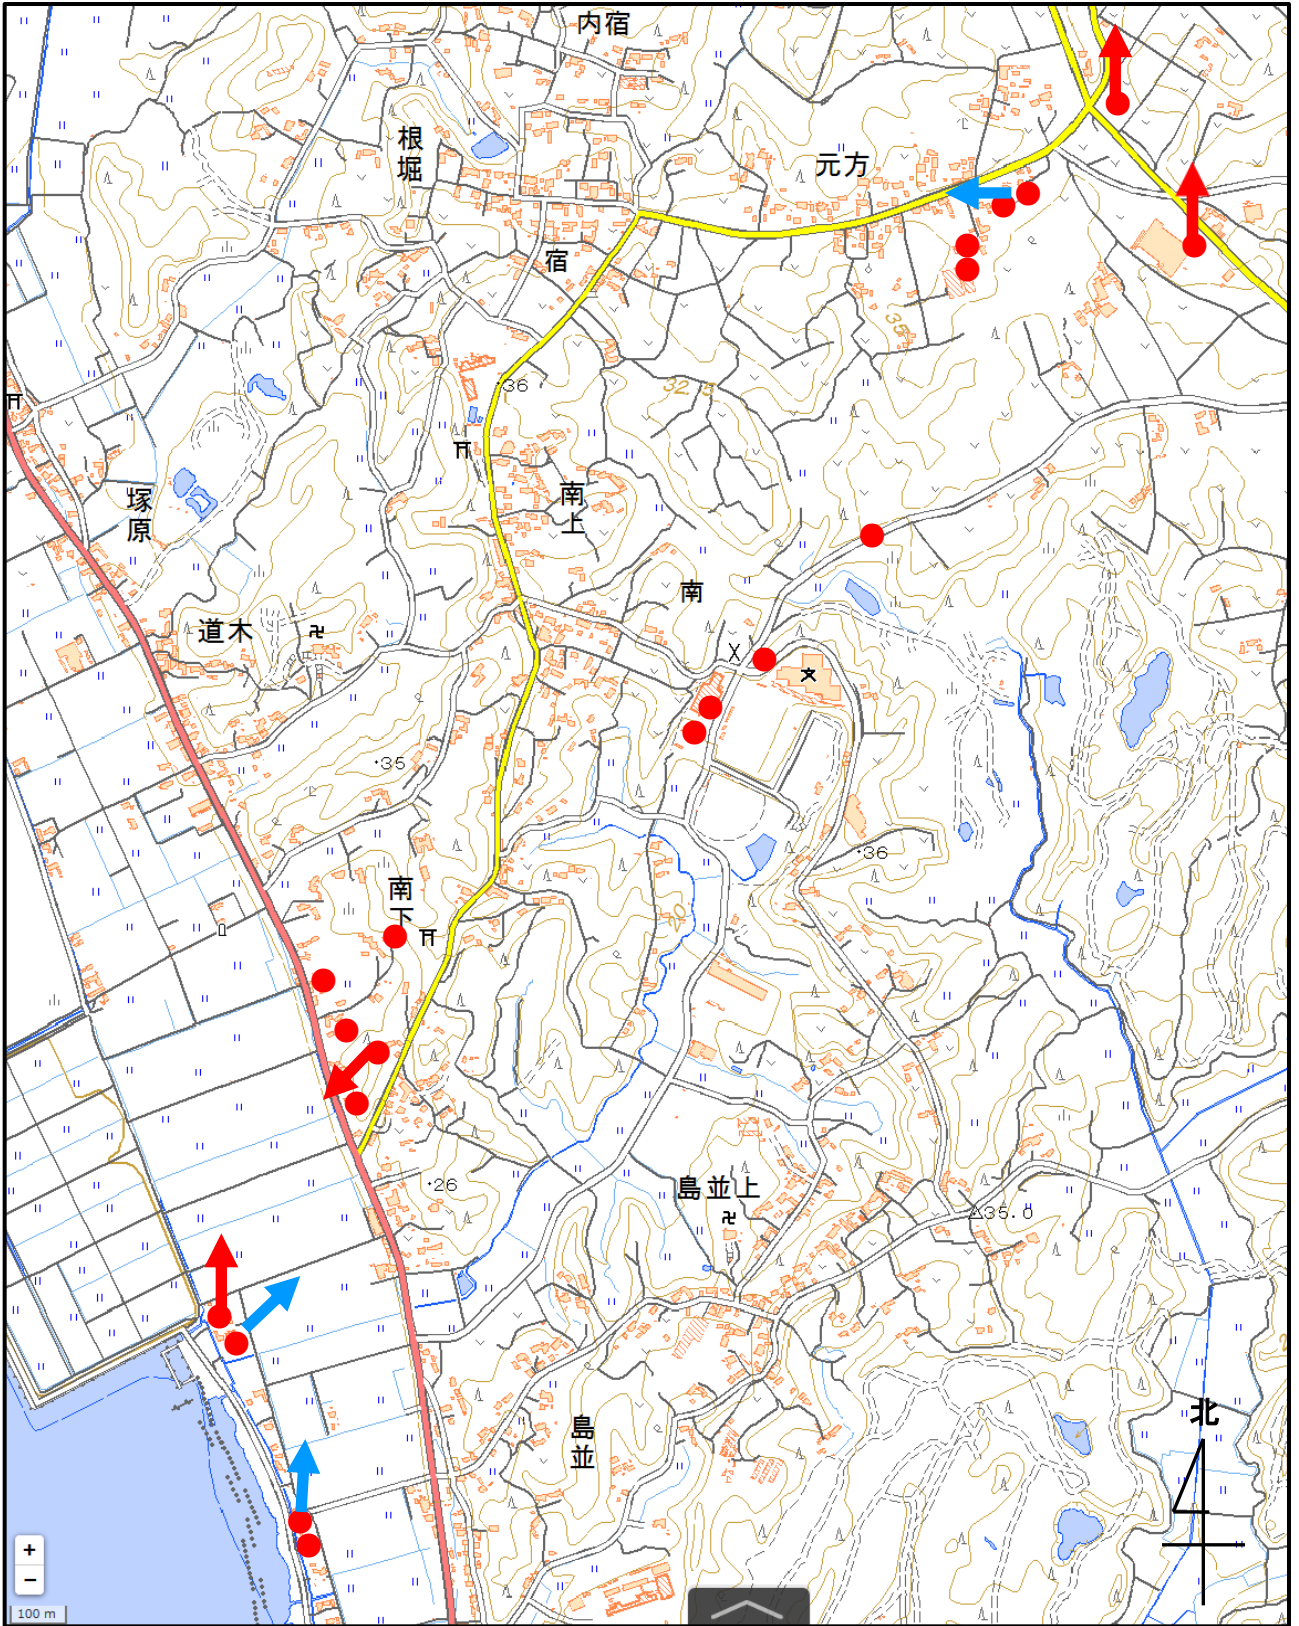
○被害発生地域拡大図（茨城県行方市）

被害の範囲の長さは約3.0km、幅は約350mであった。

- 被害の発生した地点（气象台調査地点）
- ➡ 屋根瓦や物が飛んだ方向
- ➡ 木や物が倒れたり移動した方向

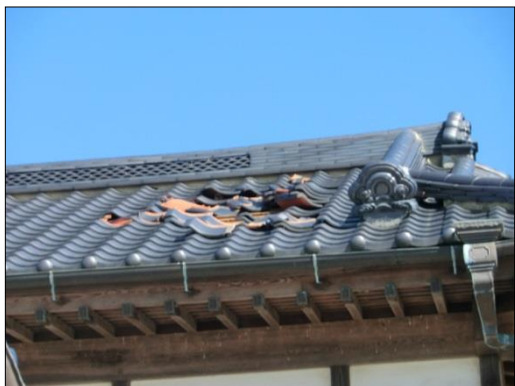
- ・DI：木造の非住家建築物
DOD：比較的広い範囲での屋根ふき材の浮き上がり又ははく離（代表値）
- ・DI：園芸施設
DOD：プラスチックハウスの構造部材の変形その他の損傷（代表値）
- ・DI：軽自動車 [ワンボックス、幌つきの軽トラック]
DOD：横転（代表値）
- ・DI：針葉樹
DOD：根返り。幹に亀裂や折れがなく、根系が浮き上がって倒伏又は傾斜（代表値）

① 屋根瓦がめくれた住家
(西から撮影)

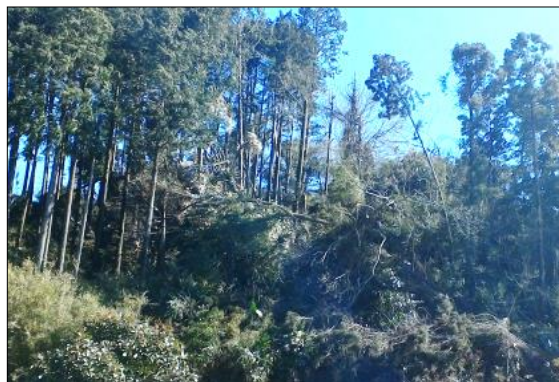
② 根返りした針葉樹
(北西から撮影)

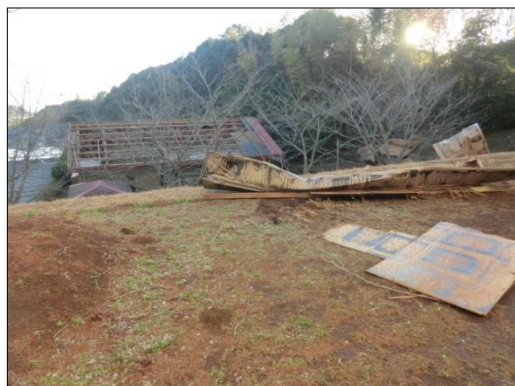
③ 屋根のトタンが飛散した非住家
(北東から撮影)

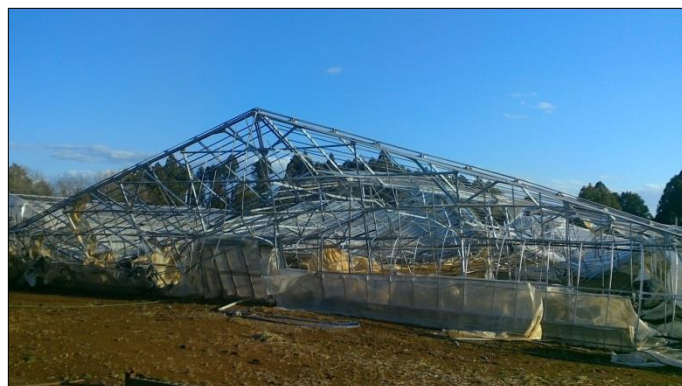
④ 構造部材が変形した農業用ハウス
(北から撮影)

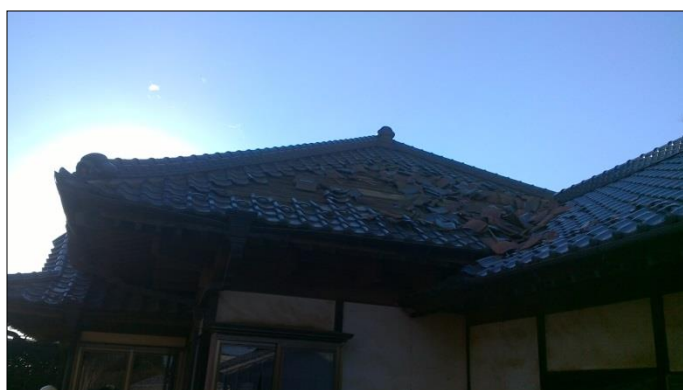
⑤ 屋根瓦がめくれた住家
(東から撮影)
