現地災害調査報告

平成30年4月8日に新潟県新潟市で発生した突風について

平成30年4月18日

新 潟 地 方 気 象 台
東 京 管 区 気 象 台

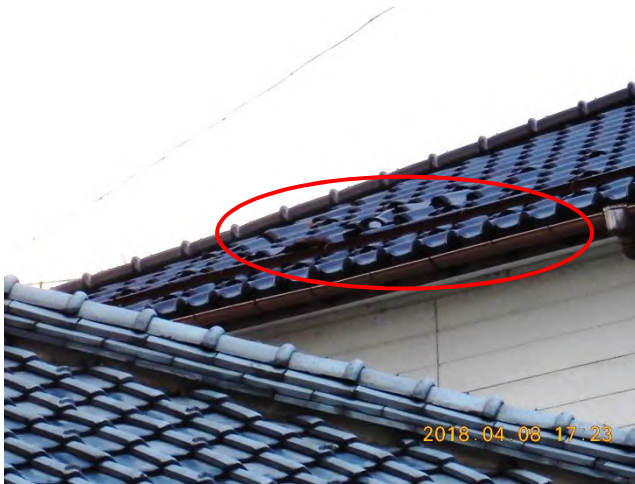
屋根瓦のめくれや落下があった住家
【南東方向から撮影】

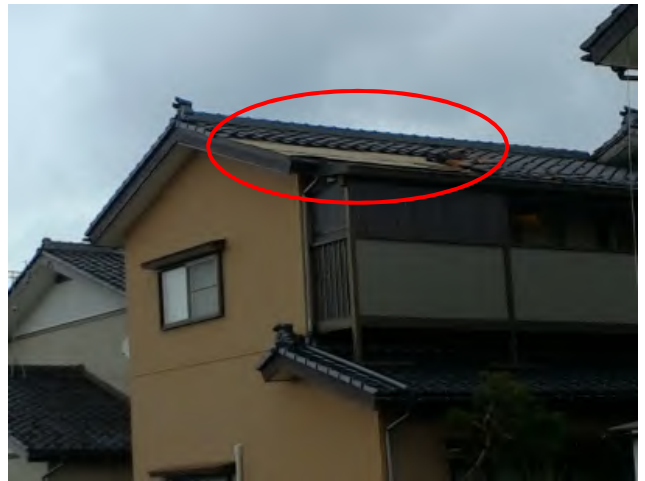
屋根瓦のめくれや落下があった住家
【南西方向から撮影】

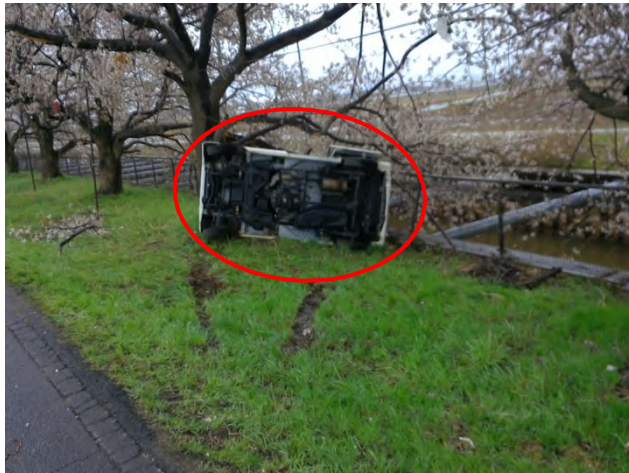
走行中に横転した軽自動車
【西方向から撮影】

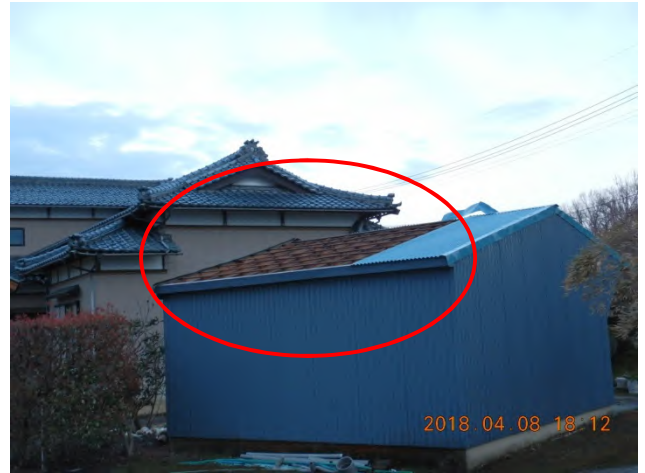
- ・非住家の屋根のトタンの飛散
- ・非住家の倒壊

- ・DI:木造の非住家建築物
DOD:比較的広い範囲での屋根ふき材の浮き上がり又ははく離(代表値)
- ・DI:木造の非住家建築物
DOD:上部構造の著しい変形又は倒壊(代表値)

屋根のトタンが飛散した非住家
【北西方向から撮影】

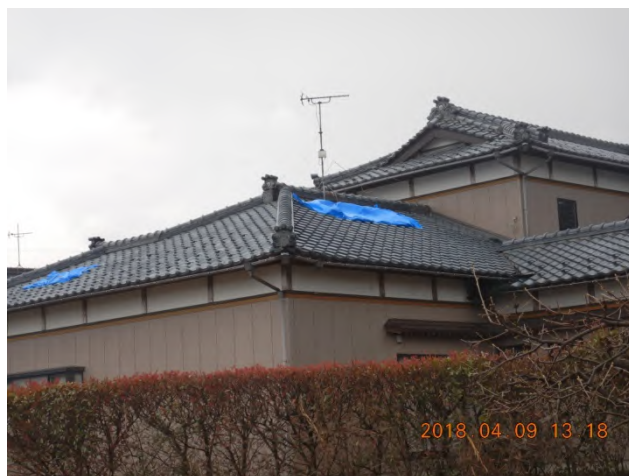
屋根瓦のめくれや落下があった住家
【北西方向から撮影】

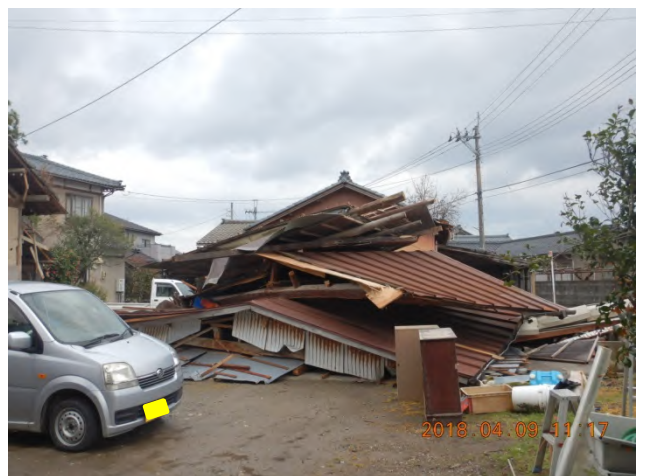
倒壊した非住家
【南方向から撮影】
