# 現地災害調査報告

平成30年5月3日に岡山県岡山市北区東古松  
及び富原で発生した突風について

平成30年7月24日

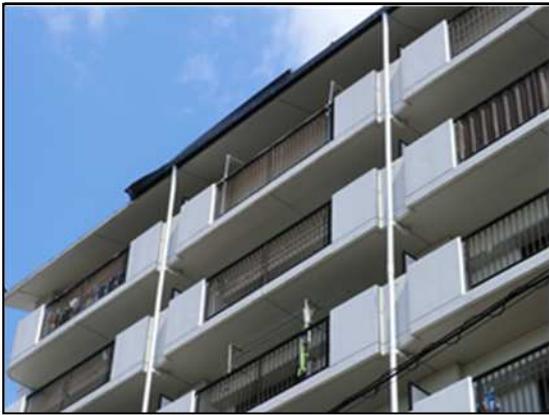
5月3日22時30分頃、岡山県岡山市北区東古松(ひがしふるまつ)で突風が発生し、住家のスレート屋根が飛散する被害があった。また、5月3日、同区富原(とみはら)で突風が発生し、樹木の枝折れなどの被害があった。

写真 スレート屋根が飛散した住家

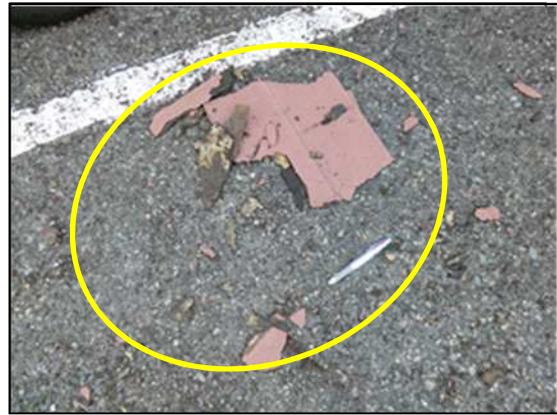
写真 広範囲に飛散した  
スレート屋根

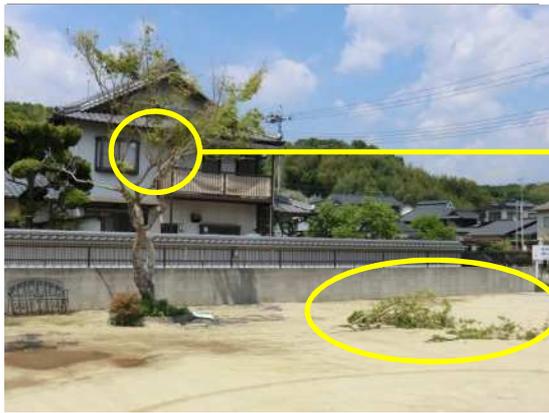
- ・樹木の枝折れ
- ・住家の軽微な被害(テレビアンテナの破損)

- ・DI: 広葉樹  
DOD: 直径2cm～8cmの枝折れ(代表値)
- ・DI: 木造の住宅又は店舗  
DOD: 目視でわかる程度の被害(代表値)

写真 -1 1本の広葉樹から  
折れて飛散した枝  
直径5cmの枝は、北東に3.5m飛散  
直径2cmの枝は、北東に5m飛散

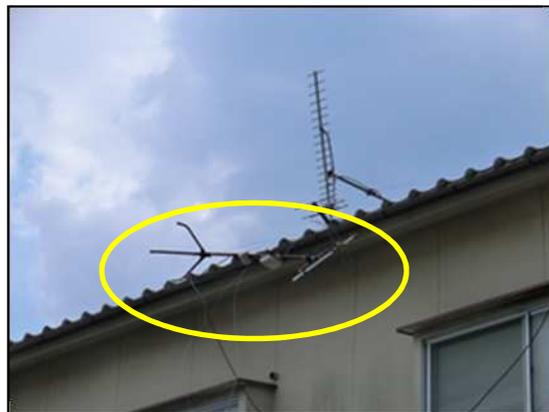
3日の夜(時刻不明)室内にいたところ、風の音があり、ベランダに出るとポリカーボネートプレートの屋根が破損していた。また、テレビアンテナが北に倒れていた。

写真 北に倒れた  
テレビアンテナ

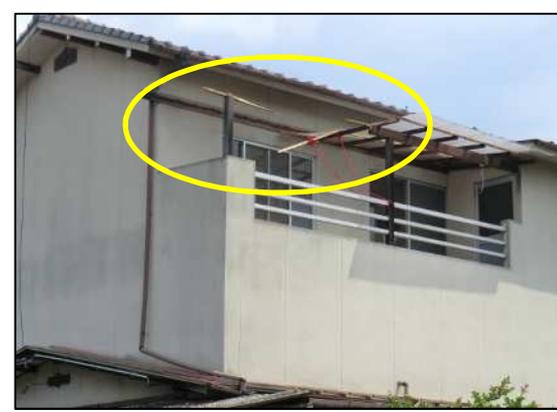
写真 破損した2階ベランダの  
ポリカーボネートプレートの  
屋根
