現地災害調査報告

平成30年6月16日に沖縄県国頭郡伊江村で発生した突風について

平成30年10月11日
沖縄气象台
気象庁観測部

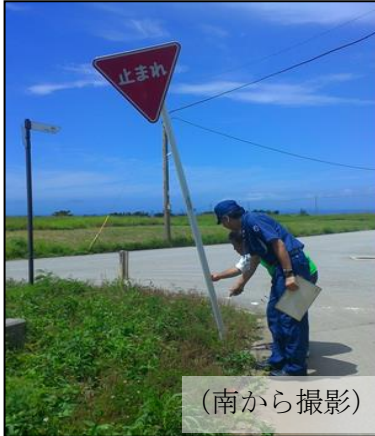
① 道路交通標識の傾倒

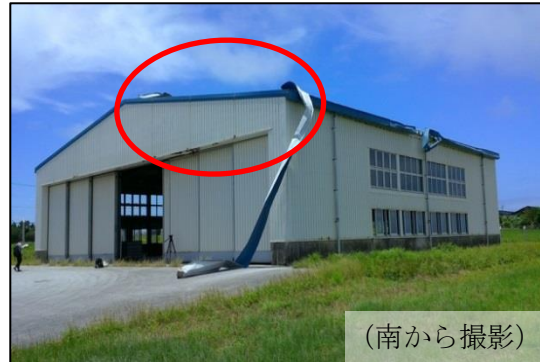
- ・風上側壁面に開口ができていない状態で、鉄骨造倉庫の屋根ふき材（鋼板折板屋根）の飛散があった。

②-1 屋根ふき材がめくれた空港格納庫

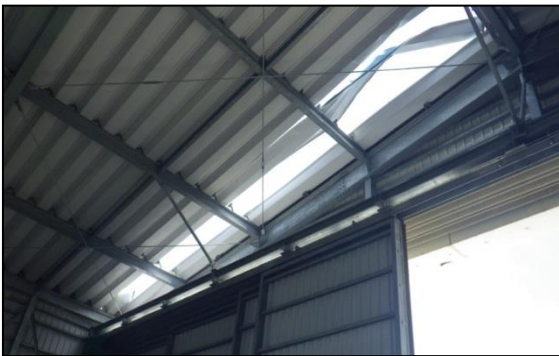
②-2 格納庫の屋根 (屋内から撮影)

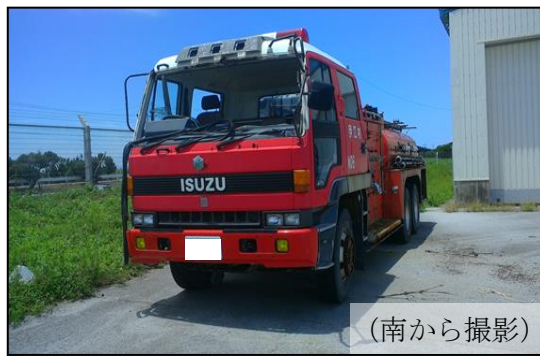
③ 消防車の窓ガラスの破損

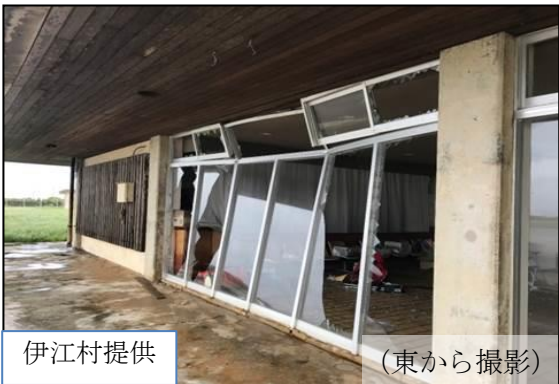
④ 空港管理事務所の窓ガラス破損

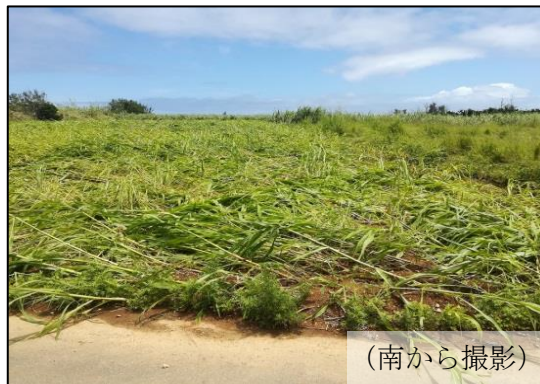
⑤ 作物の倒伏 (西に倒伏)

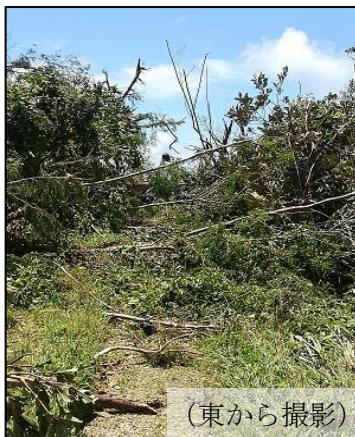
⑥ 樹木被害多数

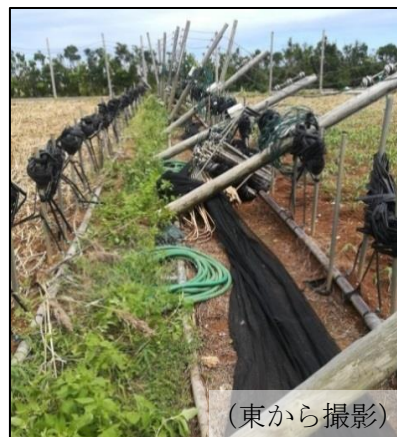
⑦ 木製柱の折損・傾倒 (北に倒伏)

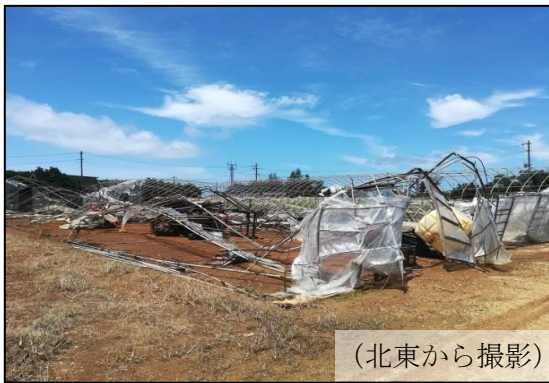
⑧-1 ビニールハウスの倒壊（西へ倒壊）

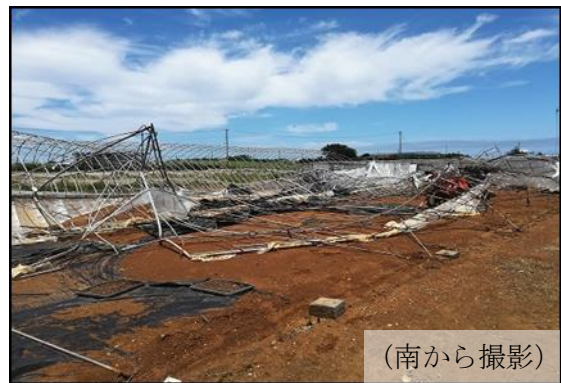
⑧-2 ビニールハウスの倒壊

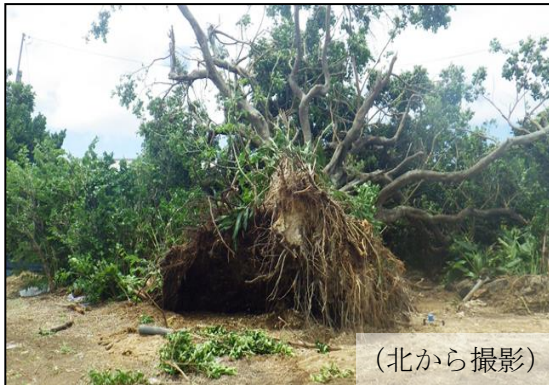
⑨ 樹木の根がえり

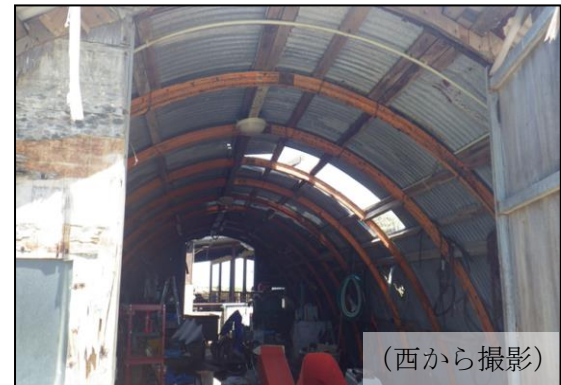
⑩ トタン屋根の剥がれ

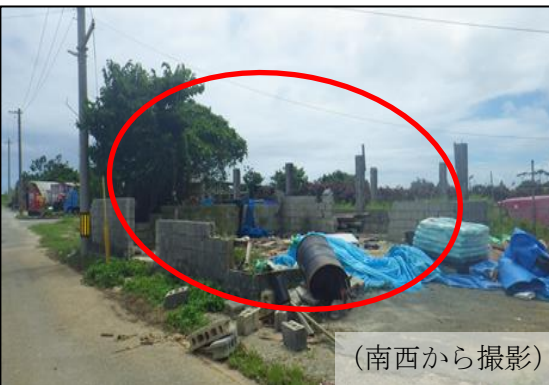
⑪-1 コンテナの横転

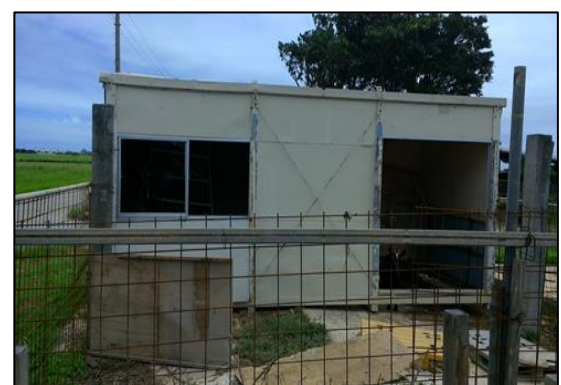
⑪-2 横転したコンテナ（復旧後）

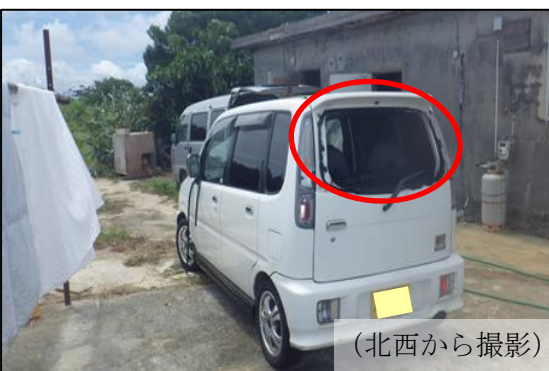
⑫ 車のガラス破損

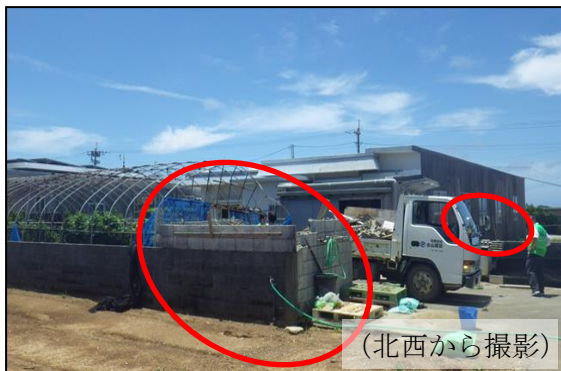
⑬ 作業小屋の屋根飛散、飛散物による窓ガラス破損
