現地災害調査報告

平成30年6月20日に和歌山県御坊市で発生した突風について

平成30年7月24日

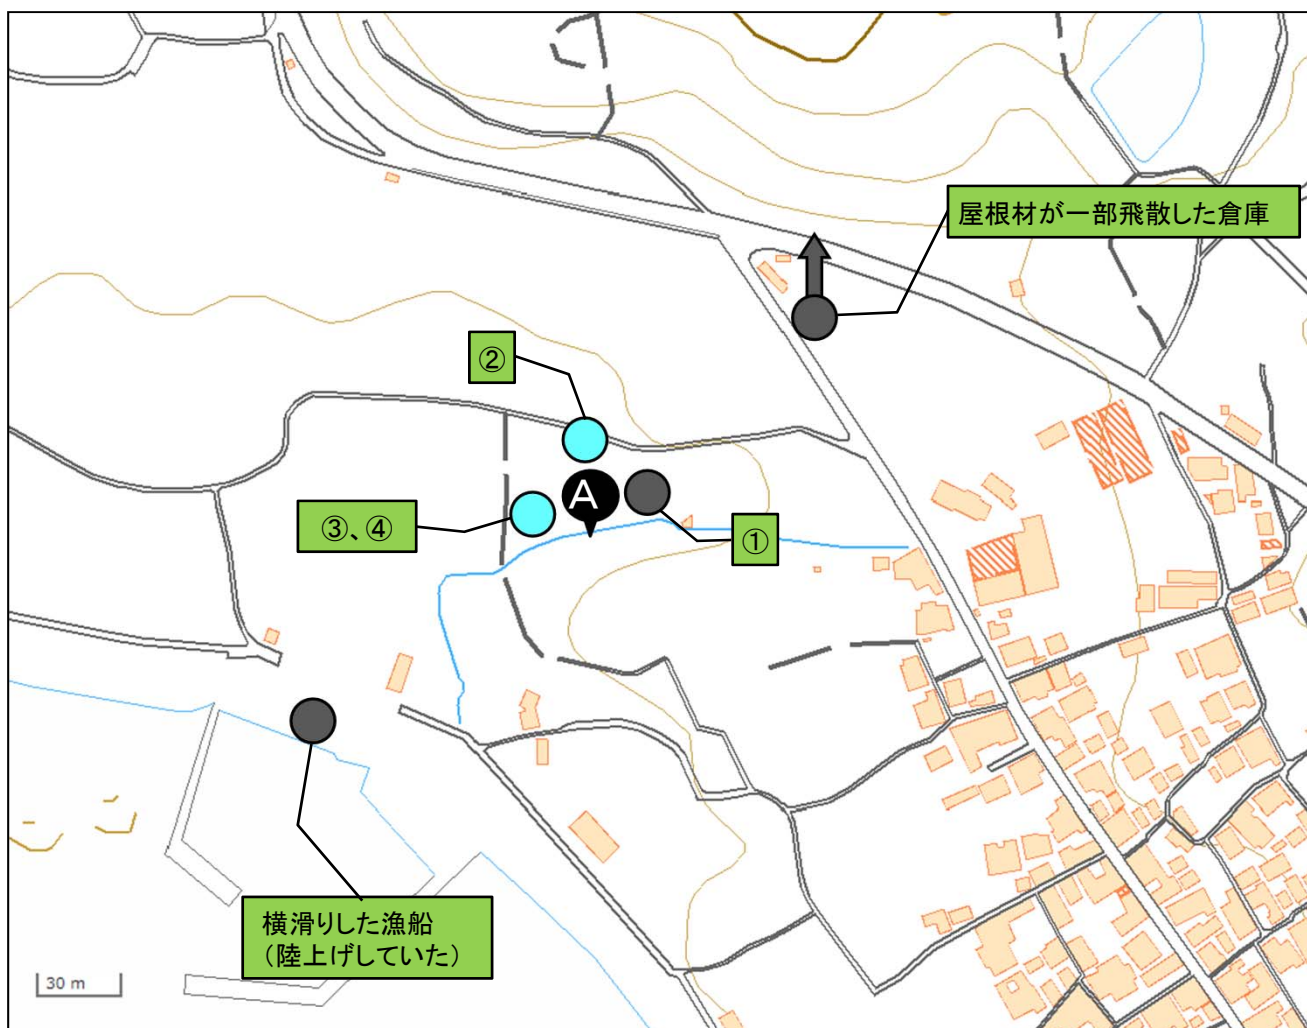
(2)被害発生地域拡大図(御坊市名田町野島)

この突風による被害範囲は、長さ約0.3km、幅約110mであった。

- 風速約38m/s以下(JEF0以下)と推定した被害
- 風速を推定できなかった被害や痕跡
- 矢印 物が倒れたり、飛散した方向
- A 聞き取りを行った地点
- ① ~ ④ 写真を撮影した被害

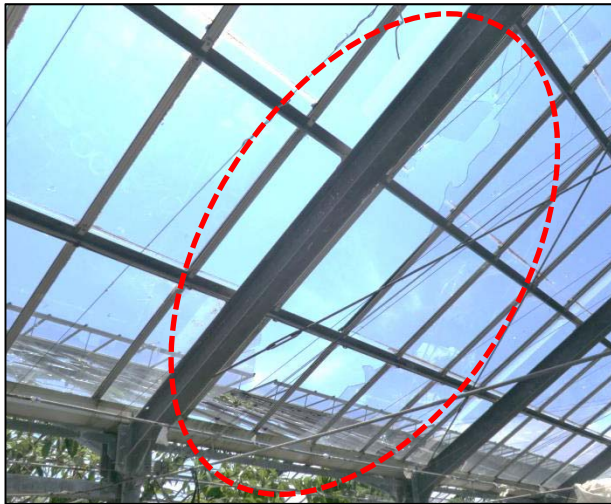
写真① ガラスが割れたガラスハウス

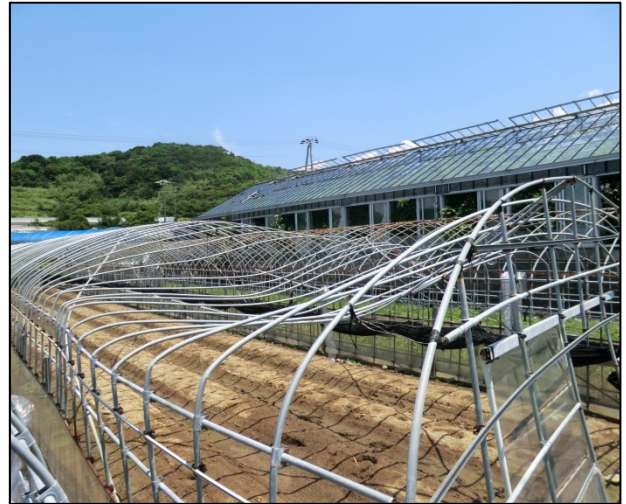
- ・農業用ハウスの鋼管の変形

写真② 鋼管の変形したパイプハウス

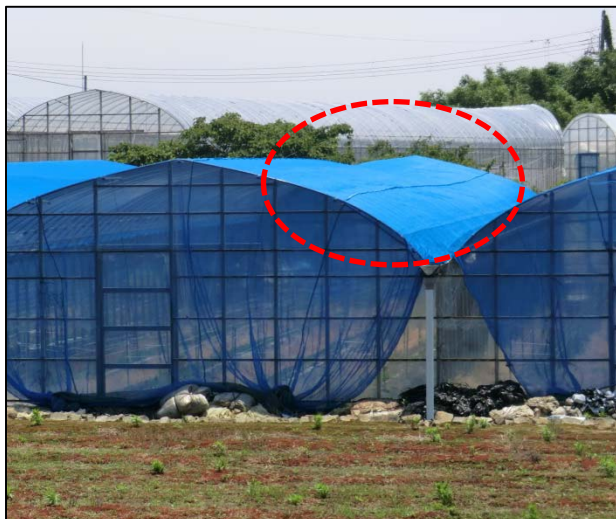
写真③ 鋼管の変形したパイプハウス

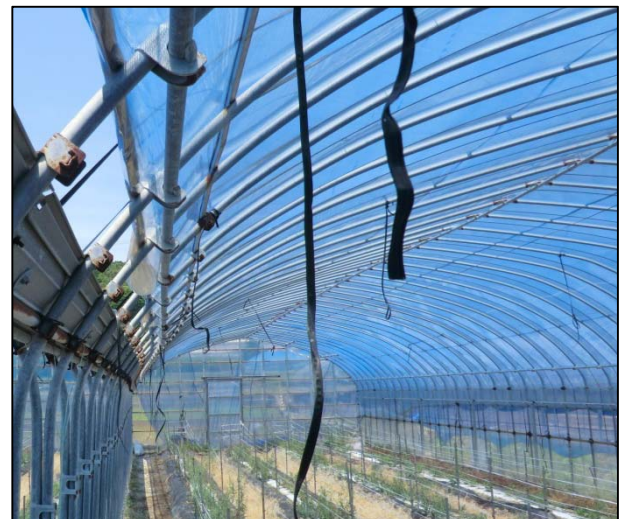
写真④ 鋼管の変形したパイプハウス
(③のハウスを中から撮影)
