現地災害調査報告

平成30年6月20日に高知県室戸市羽根町で発生した突風について

平成30年9月10日

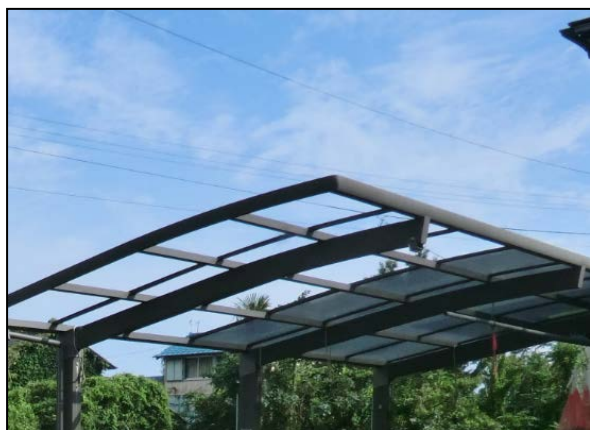
写真①屋根パネルが飛散したカーポート
(撮影方向:北)

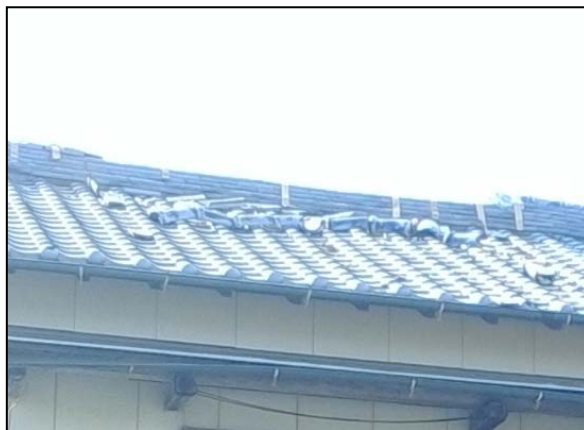
- ・住家の屋根瓦のめくれ
- ・農業用ハウスの被覆材のはく離

- ・DI: 木造の住宅又は店舗
DOD: 比較的狭い範囲での屋根ふき材の浮き上がり又ははく離(代表値)
- ・DI: 園芸施設
DOD: 目視でわかる程度の被害、被覆材のはく離(上限値)

写真②屋根瓦が飛散した住家
(撮影方向:南東)

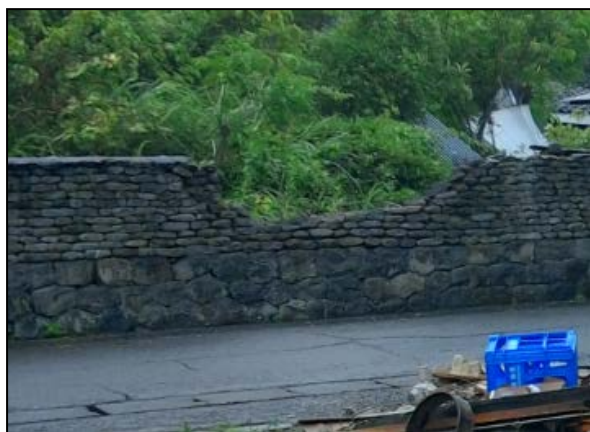
写真③飛ばされた車庫がぶつかった衝撃
で壊れた塀(撮影方向:南西)

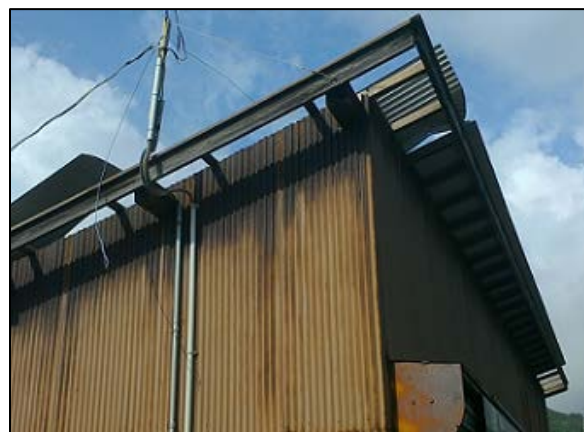
写真④屋根ふき材がめくれた車庫
(撮影方向:南西)

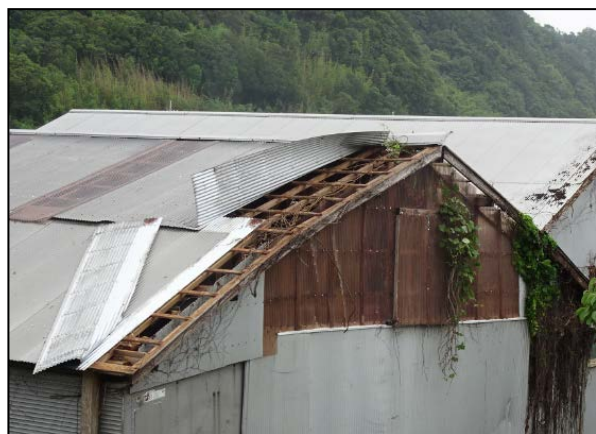
写真⑤屋根ふき材がめくれた倉庫
(撮影方向:北西)

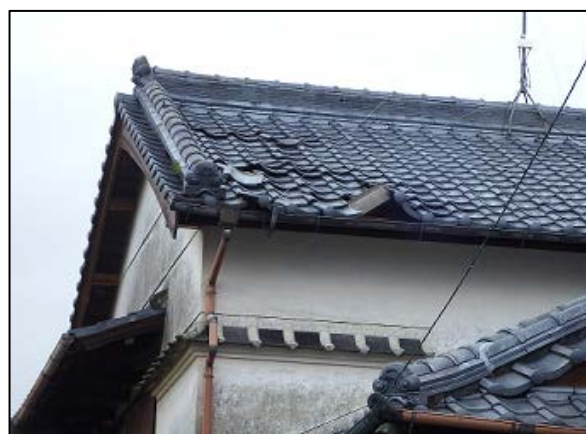
写真⑥屋根瓦がめくれた住家
(撮影方向:南)

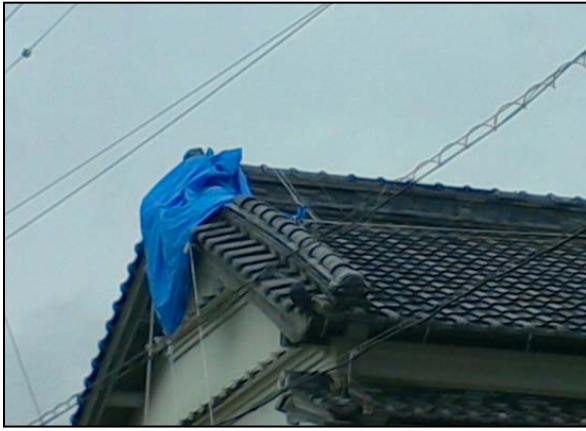
写真⑦屋根瓦が飛散した住家
(撮影方向:南西)

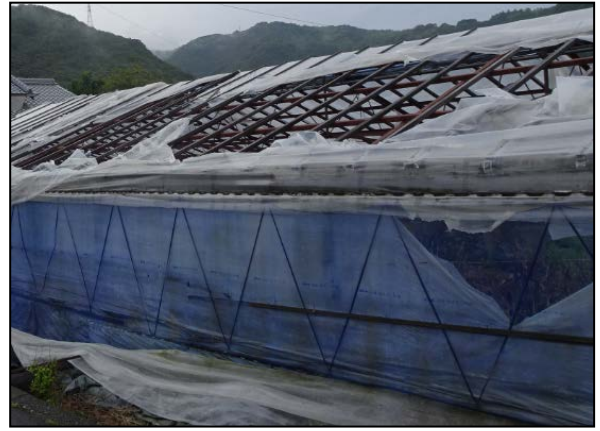
写真⑧被覆材がはく離したパイプハウス
(撮影方向:西)

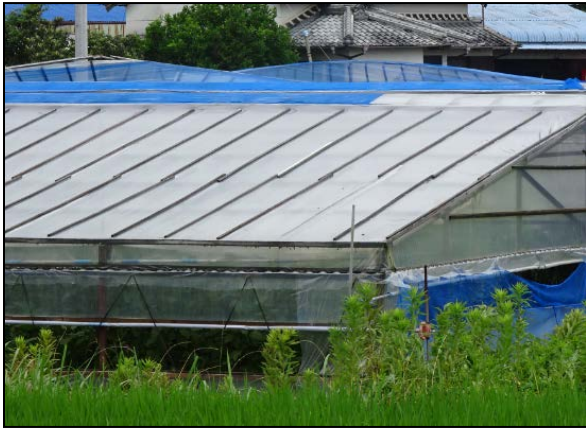
写真⑨被覆材がはく離したパイプハウス
(撮影方向:西)
