現地災害調査報告

平成30年6月29日13時40分頃に滋賀県米原市で発生した
突風について

平成30年8月21日

彦根地方気象台

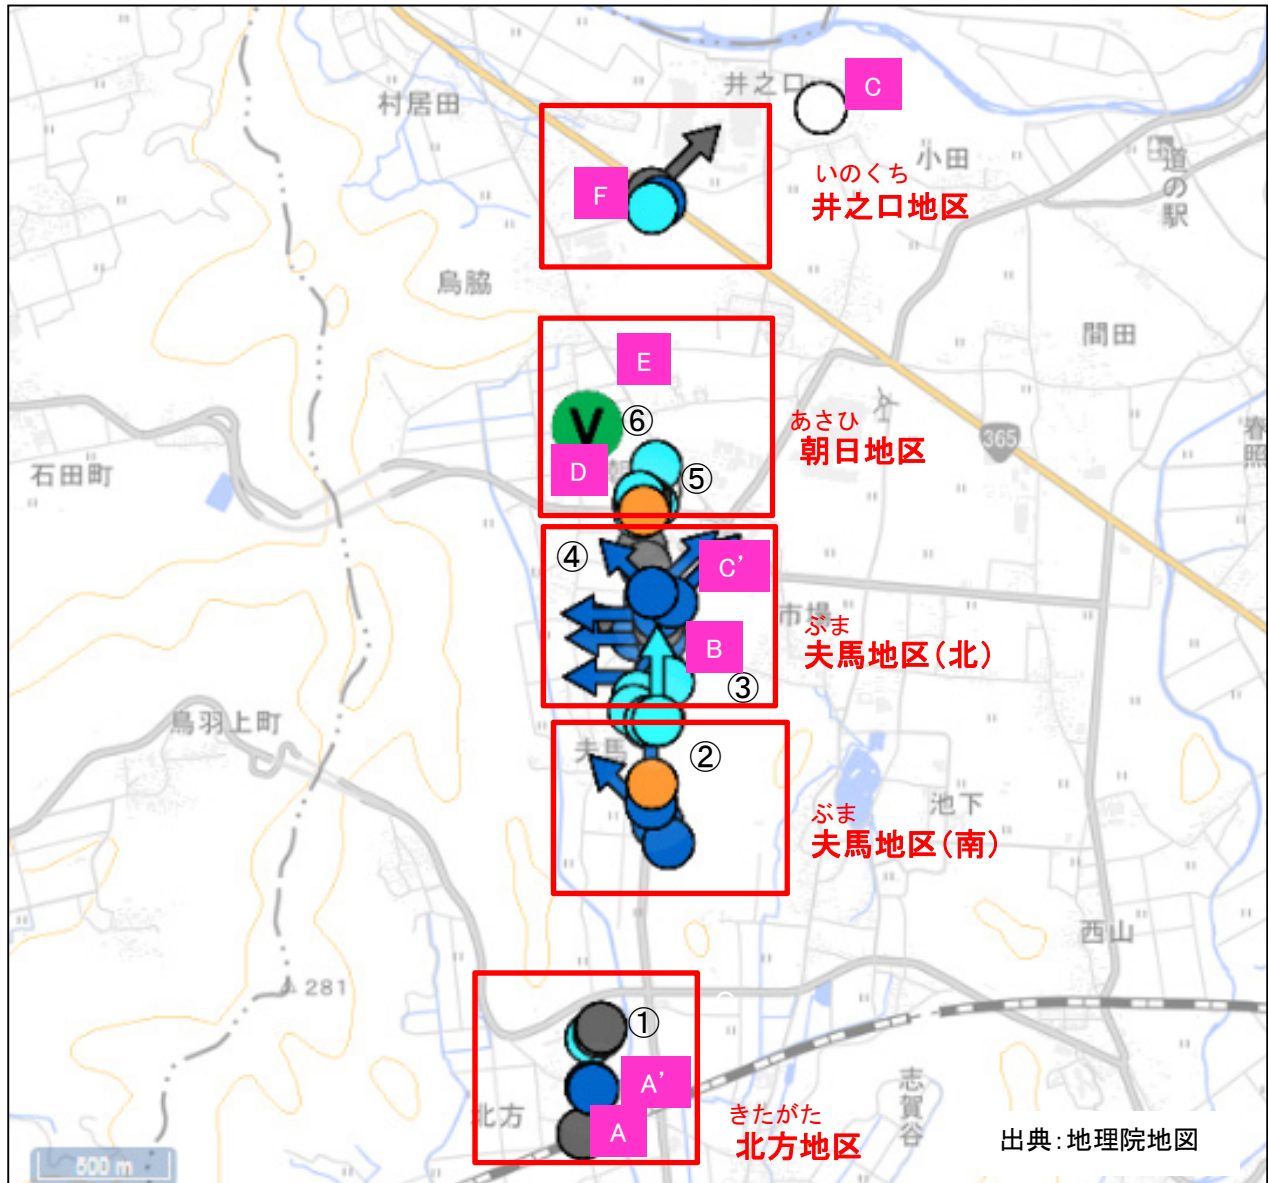
(2)被害発生地域図(米原市)

この突風による被害範囲は、長さ約3.6km、幅約200mであった。風向は不規則であり、明らかに様々な方向を示していた。

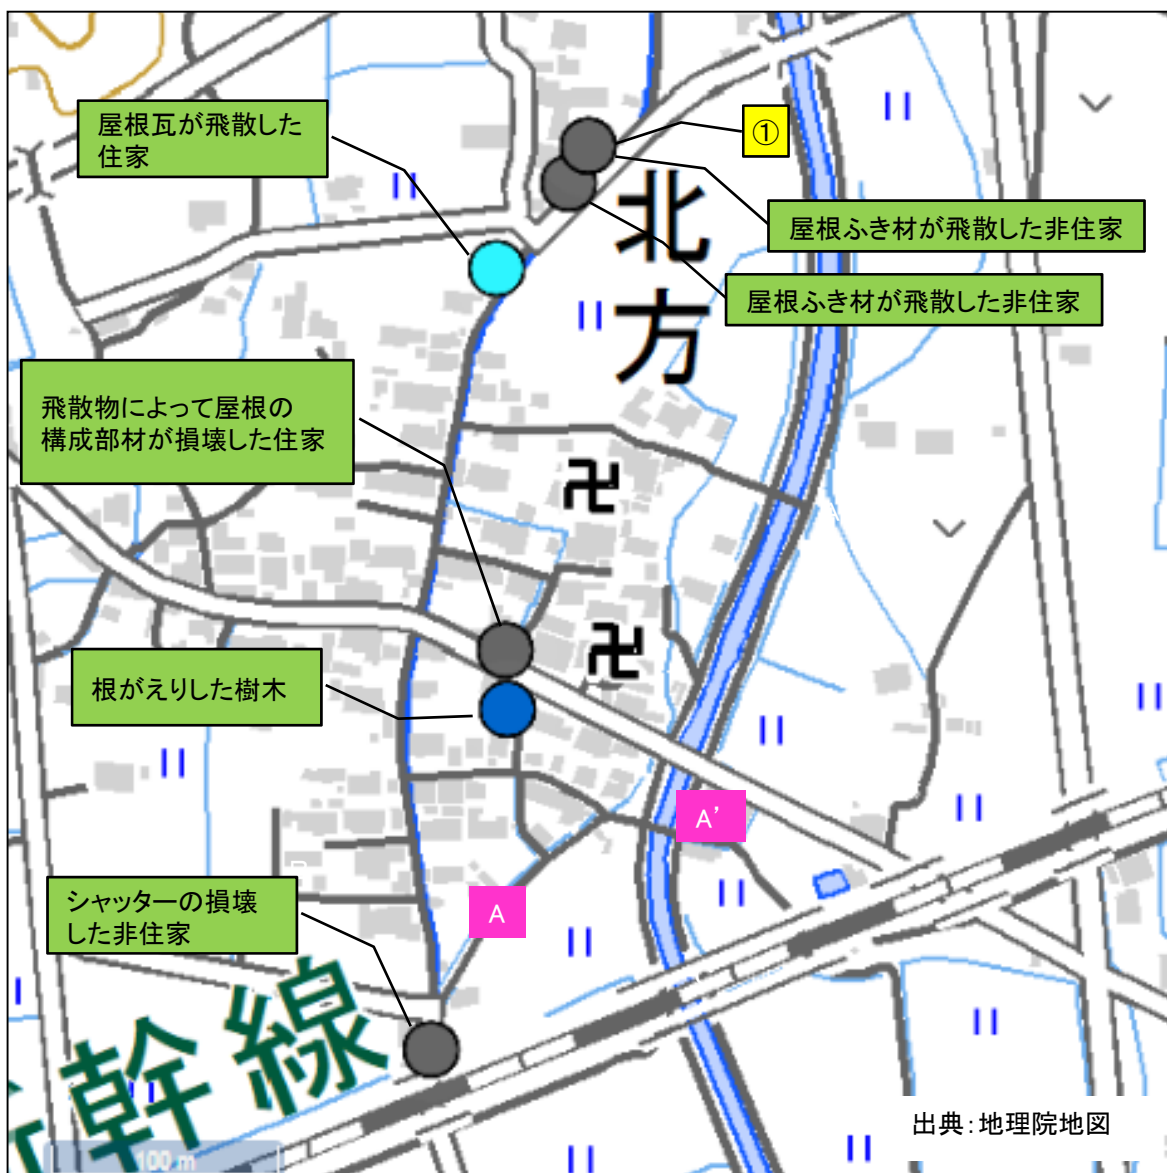
(2)-1-1 被害発生地域拡大図(米原市北方地区)

農作業をしていた際に、急に風が強くなってきたので家に帰ろうとしたが帰れなくなり、途中のガレージに避難した。体が浮き上がるような感じがした。新幹線の線路の北側で、東向きの風と西向きの風が合流したかと思ったら、上に上がって、北に進んでいった。

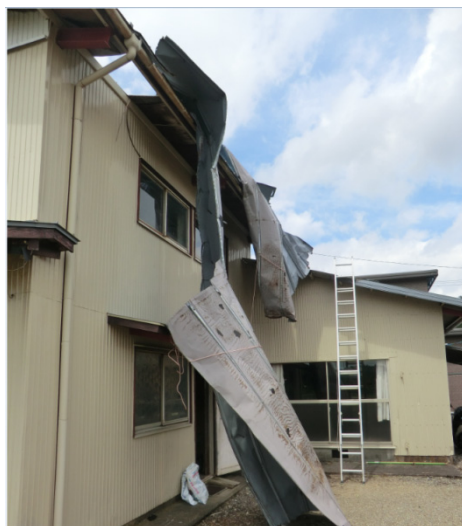
①屋根ふき材がはく離した非住家
(東から撮影)

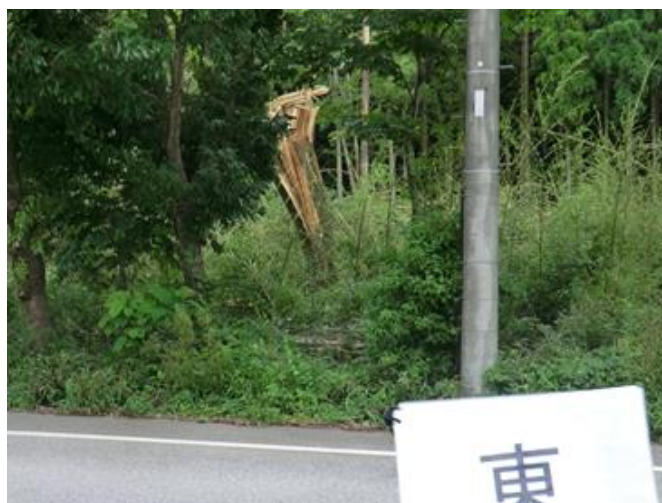
② 幹折れした樹木
(西から撮影)

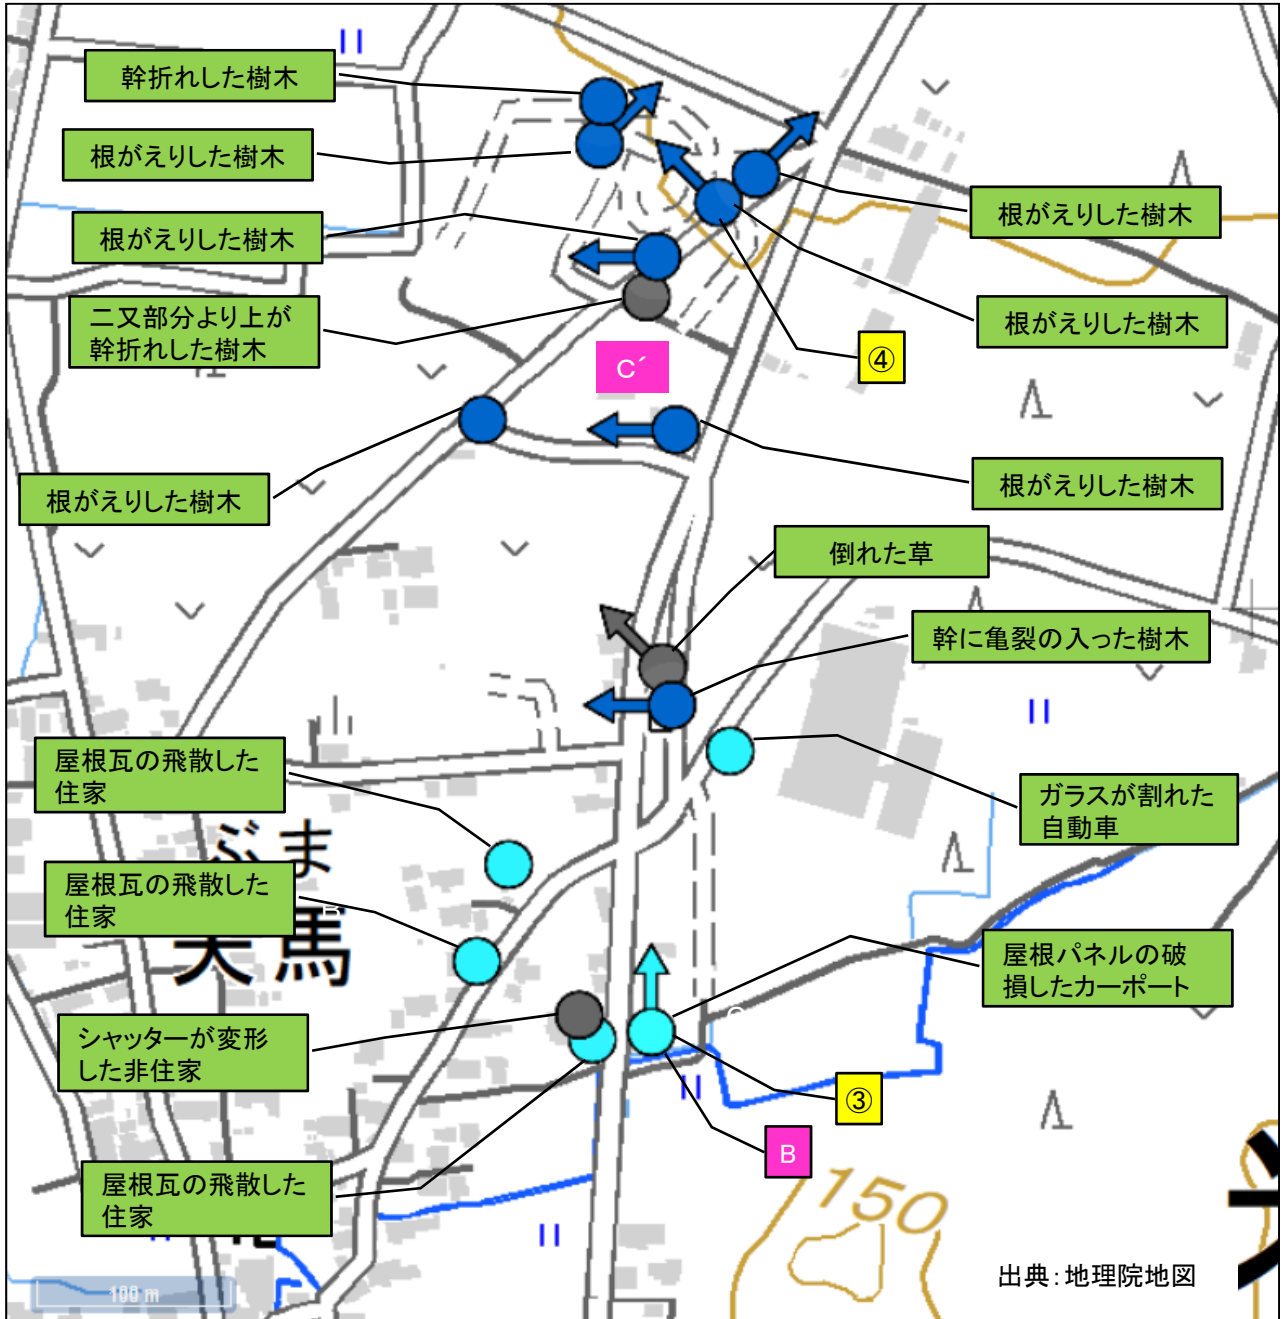
(2)-3-1 被害発生地域拡大図(米原市夫馬地区北)

風が強かったのは1~2分ぐらいだったと思う。「ご~」という音がした。窓を開けたが真白で何も見えなかった。耳の異常などは感じなかったが、家が持ち上げられるような感じがした。

C' 地点でグランドゴルフをしていたら急に真っ黒になり、雨風が強くて立ってられない状態だったので身をかがめてうずくまった。倒木により車が壊れた。

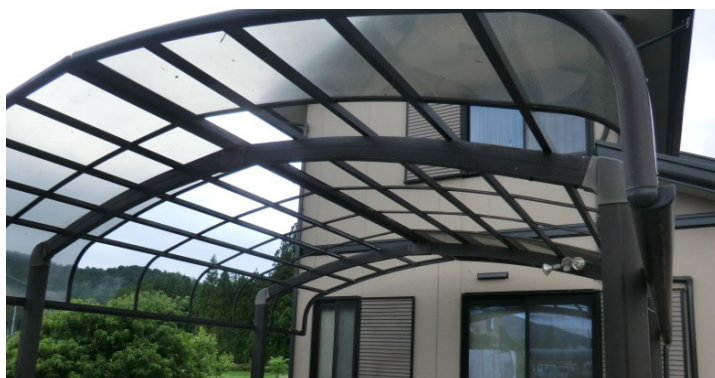
③ 屋根パネルの破損したカーポート
(北から撮影)

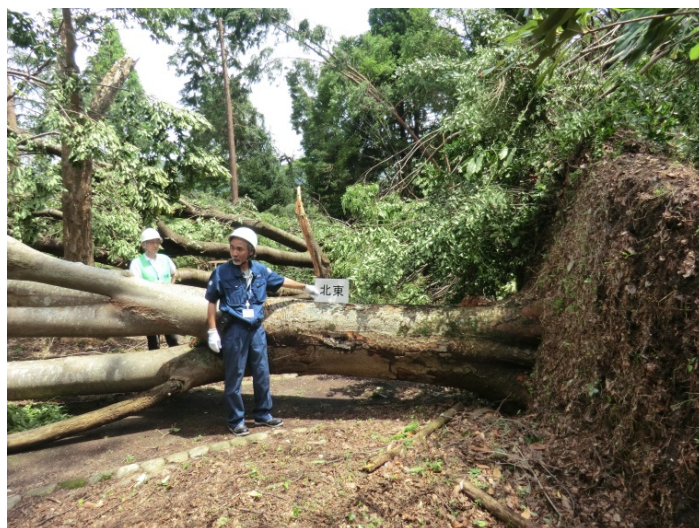
④ 根がえりした樹木
(南西から撮影)

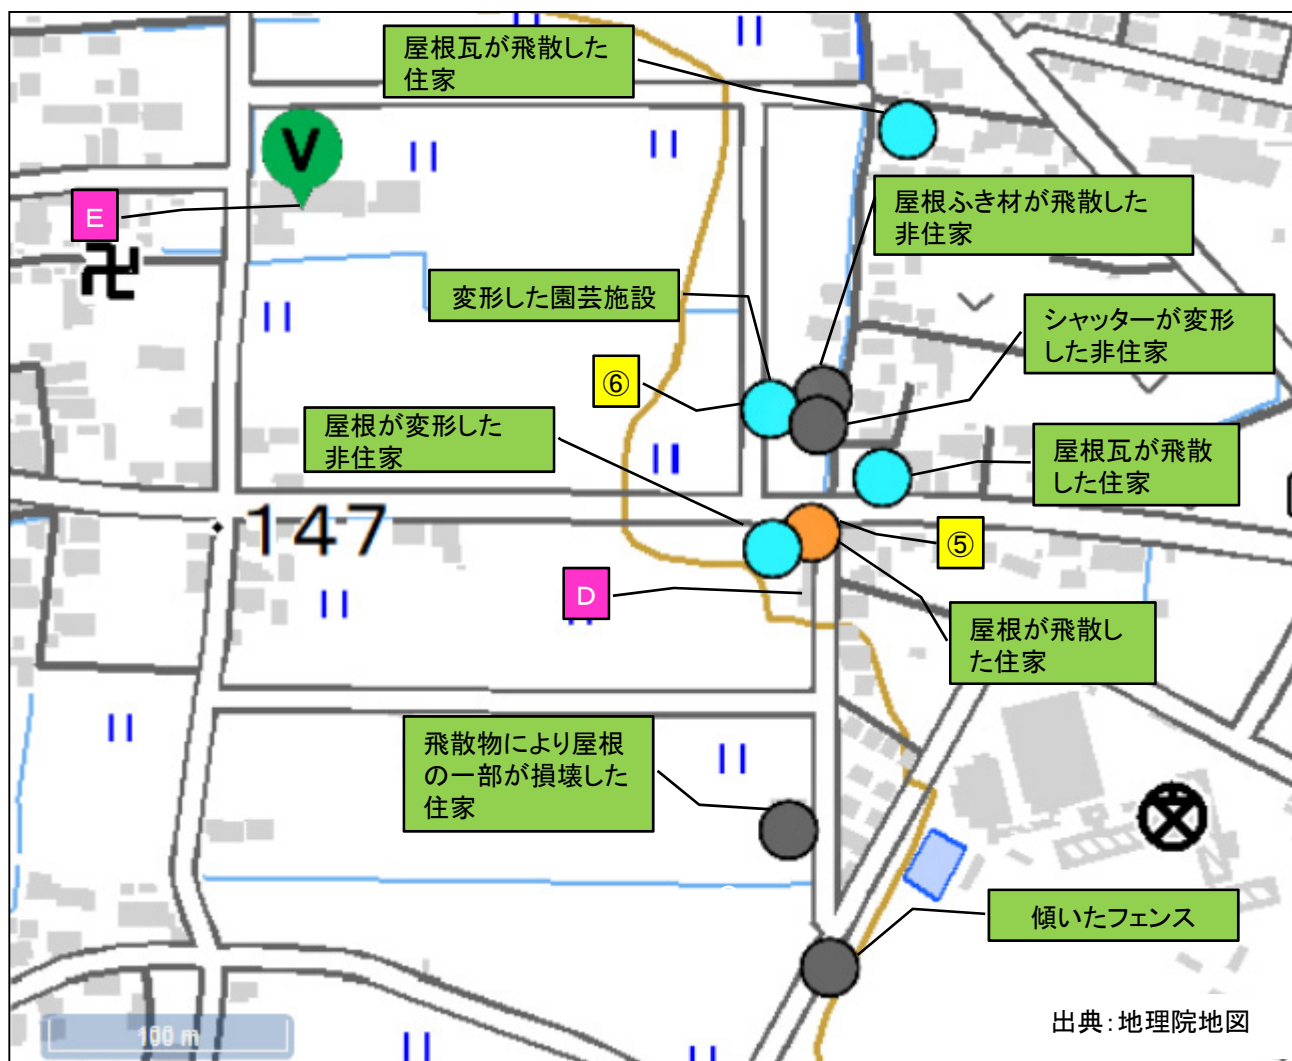
(2)-4-1 被害発生地域拡大図(米原市朝日地区)

すごい雨風となり、大きな音がしたので、家の外に出てみたら、母屋の屋根がなかった。このような現象は初めて経験した。

雨が激しく降っており、南に渦が巻いているのが見えて、それが近づいてくるのがあったという間だった。外にいた職員から倒木情報の電話があったのが、13時43分であったが、その着信の5分ぐらい前に外は騒がしくなっていた。ビニールやゴミなどが舞っているのが見えた。見たこともない状態だったので、普通の風ではないなと思った。

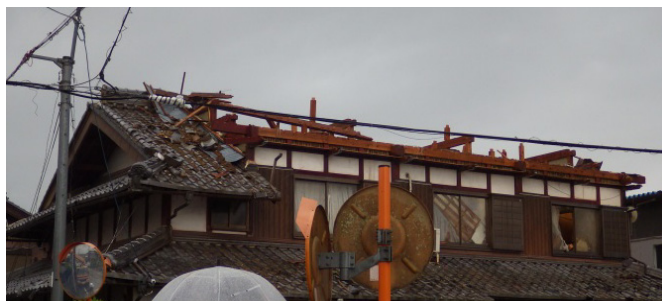
この突風の強さは、風速約65m/sと推定され、日本版改良藤田スケールでJEF2に該当する。

- ・木造の戸建て住宅の小屋組の構成部材の飛散。

DOD: 小屋組の構成部材の損壊又は飛散(代表値)

⑤ 小屋組の構成部材が飛散した住宅
(北東から撮影)

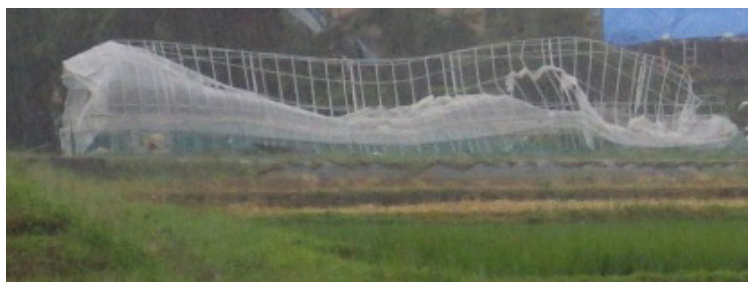
⑥ 鋼管の変形したパイプハウス
(西から撮影)

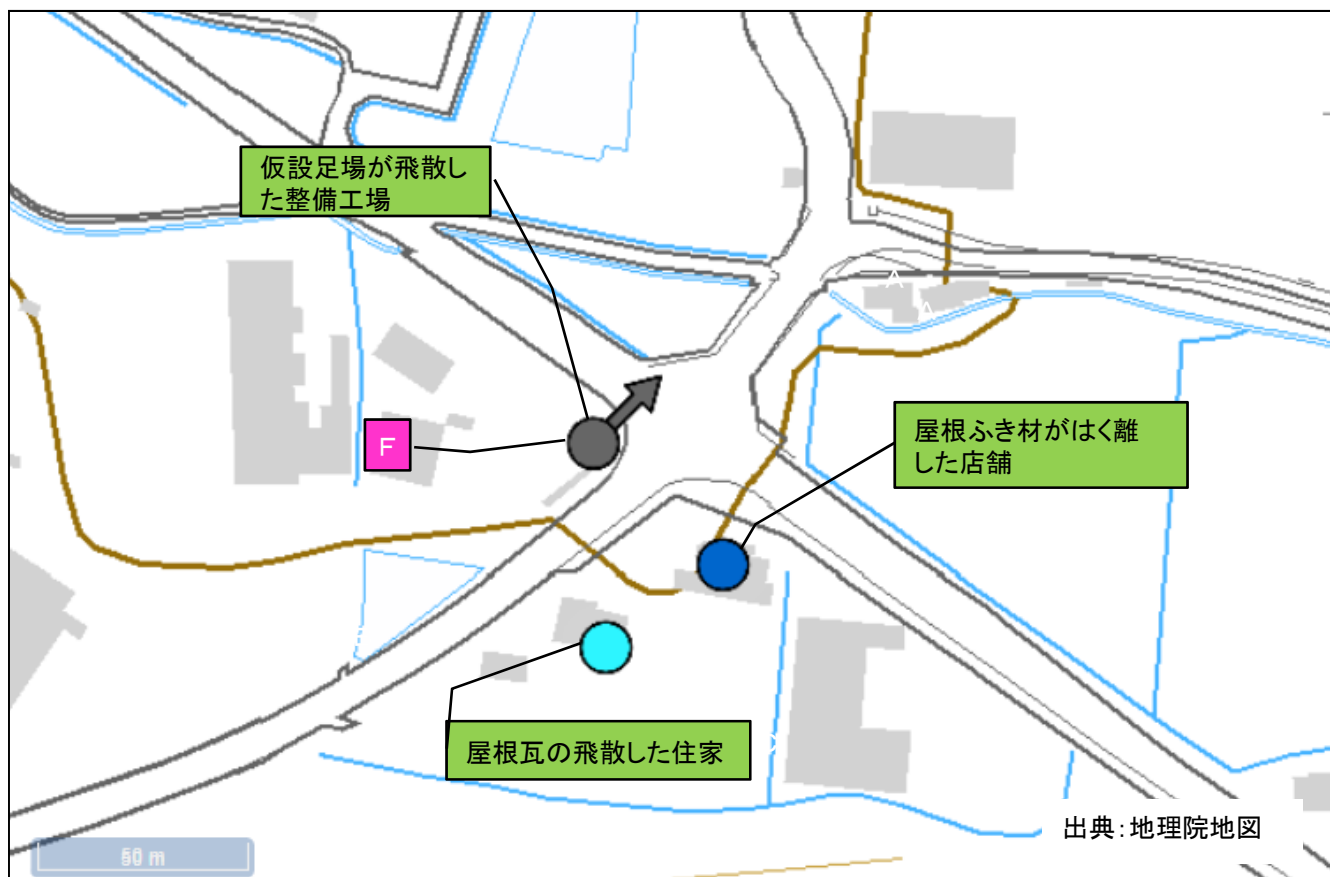
(2)-5-1 被害発生地域拡大図(米原市井之口地区)

被害発生時は不在であった。敷地内地面に設置していた仮設足場が、国道365号線に飛散していたため、国道の両脇に片付けた。
