# 現地災害調査報告

平成30年7月3日に福島県会津若松市で発生した突風について

平成30年8月22日  
福島地方气象台

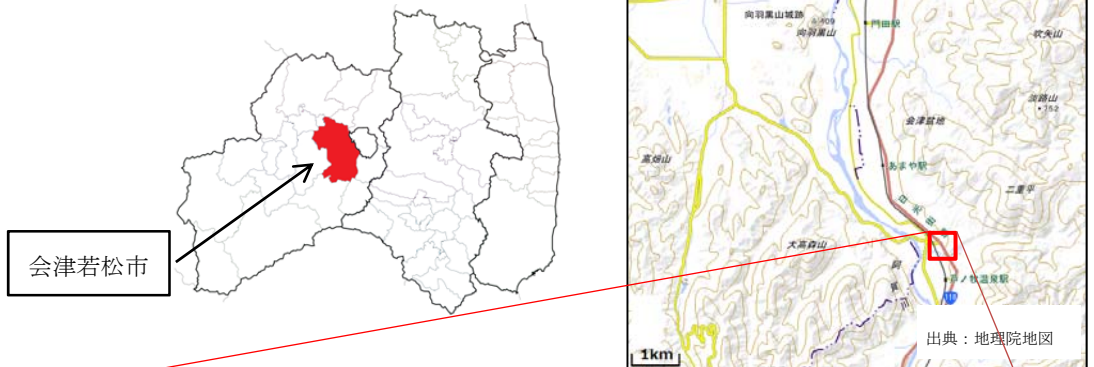
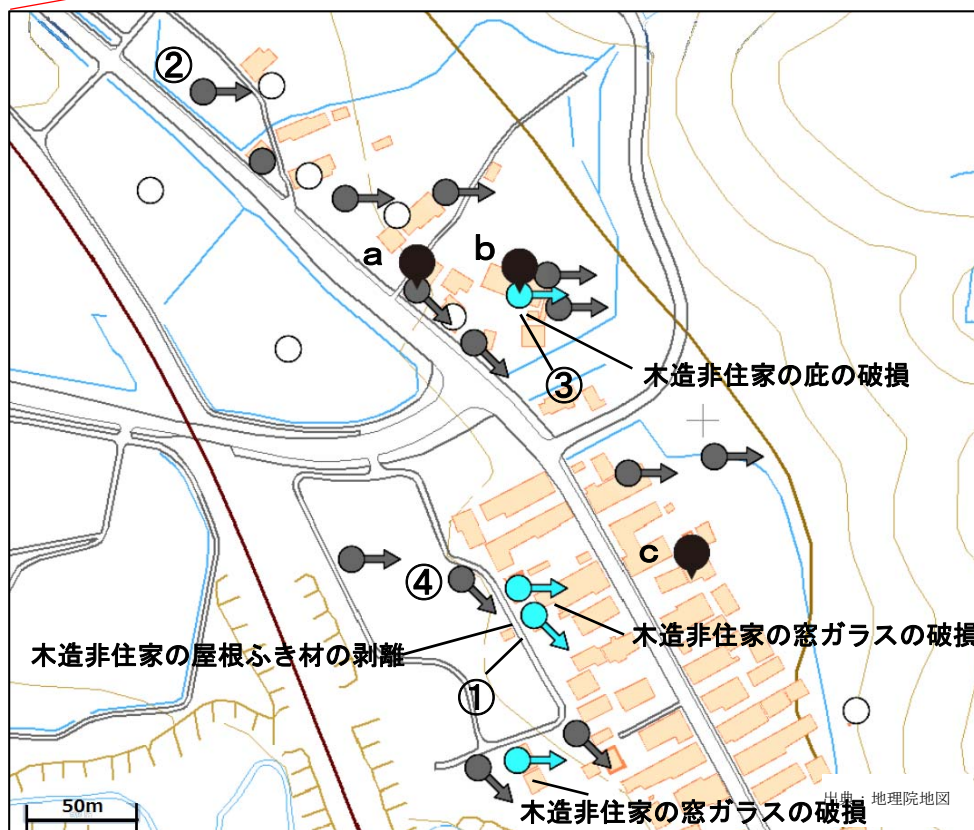
#### (1) 被害発生地域図

被害範囲の長さは約0.4km、幅は約170mであった。

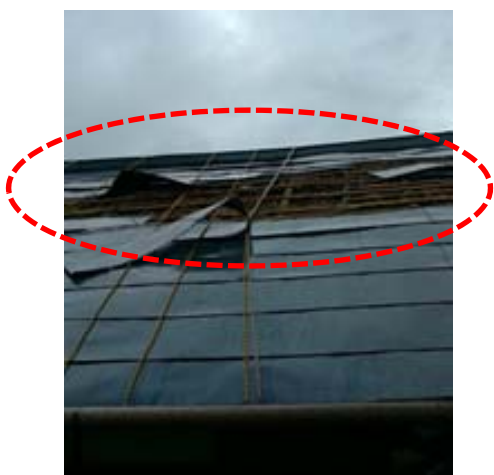
この突風の強さは、風速約35m/sと推定され、日本版改良藤田スケールでJEF0に該当する。

- ・木造の非住家の屋根ふき材（金属板ぶき）の剥離

①木造非住家の屋根ふき材（金属板ふき）の剥離

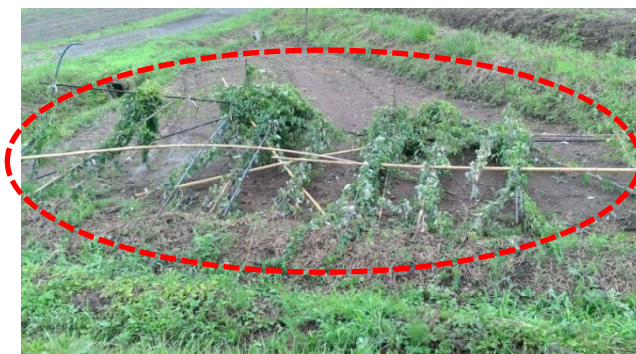
②農作物の倒伏

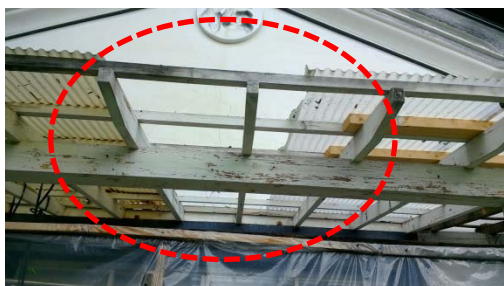
③木造非住家の庇の破損

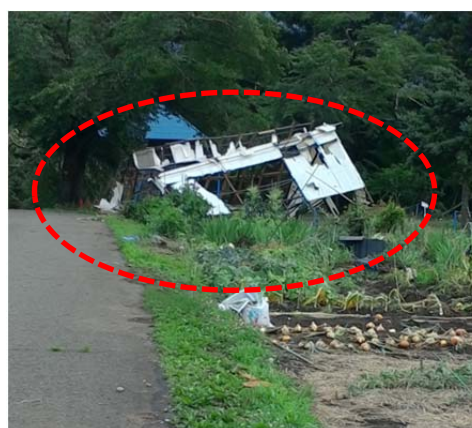
④農機具小屋の飛散
