現地災害調査報告

平成30年7月3日に高知県安芸市穴内で発生した突風について

平成30年10月3日

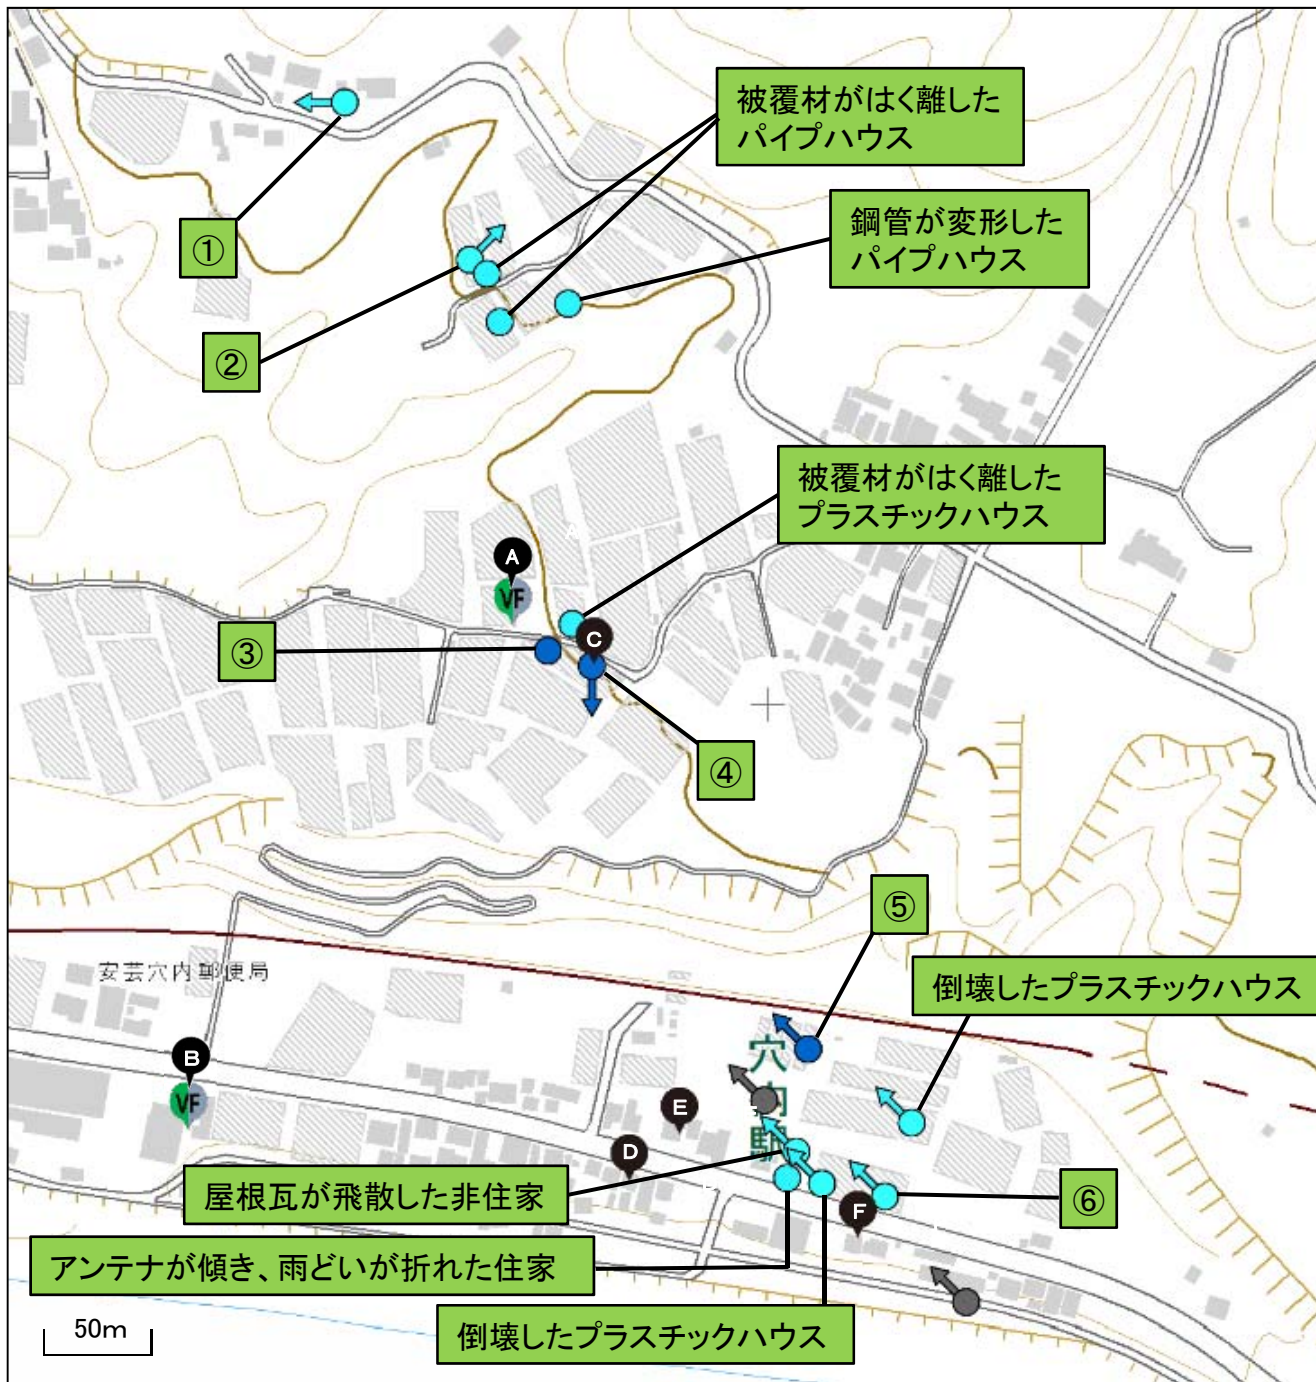
(2)被害発生地域拡大図(安芸市穴内)

この突風による被害範囲は、長さ約0.6km、幅約100mであった。

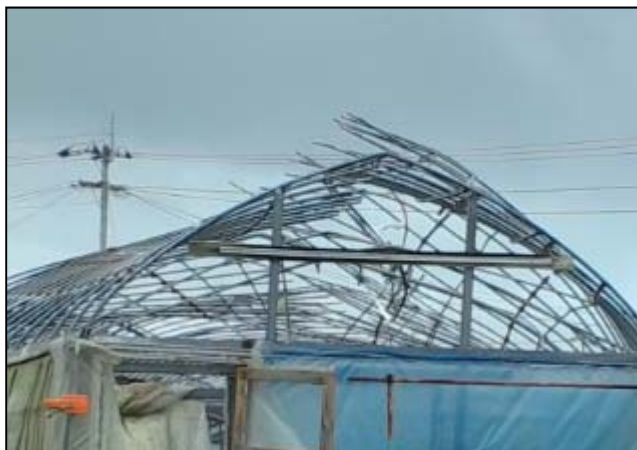
この突風の強さは、風速約40m/sと推定され、日本版改良藤田スケールでJEF1に該当する。

- ・農業用ハウスの鋼管の変形

写真③ 鋼管(直径30mm)が変形した
パイプハウス(北西方向から撮影)

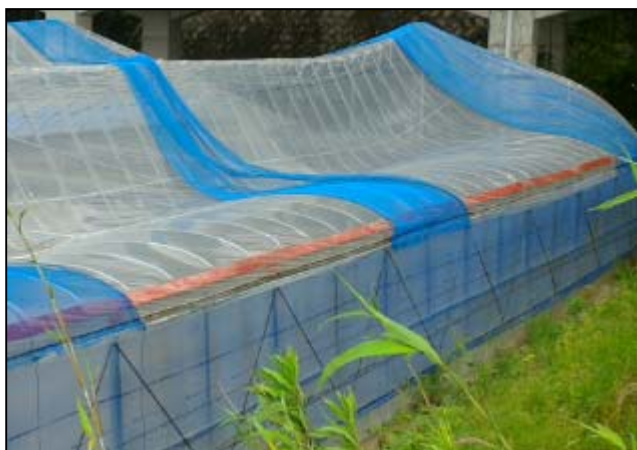
写真⑤ 鋼管(直径30mm)が変形した
パイプハウス(南東方向から撮影)
