現地災害調査報告

平成30年7月4日に高知県高知市春野町で発生した突風について

平成30年10月19日

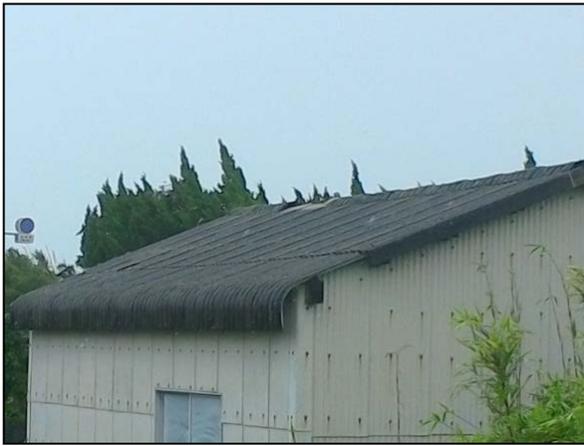
写真①屋根ふき材が破損した鉄骨造倉庫
(西方向から撮影)

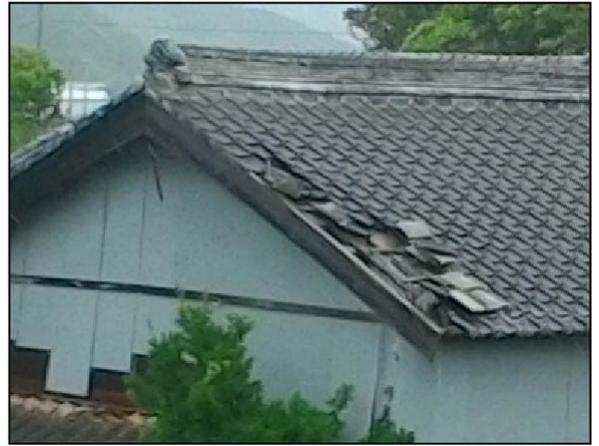
写真②屋根瓦が飛散した非住家
(南東方向から撮影)

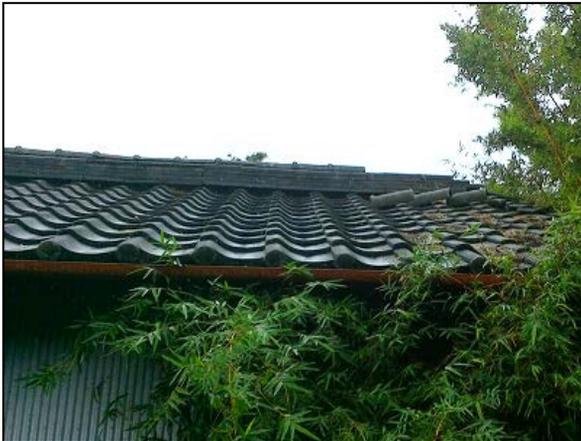
- ・住家の屋根瓦のめくれ
- ・農業用ハウスの鋼管の変形

写真③屋根瓦が飛散した住家
(南方向から撮影)

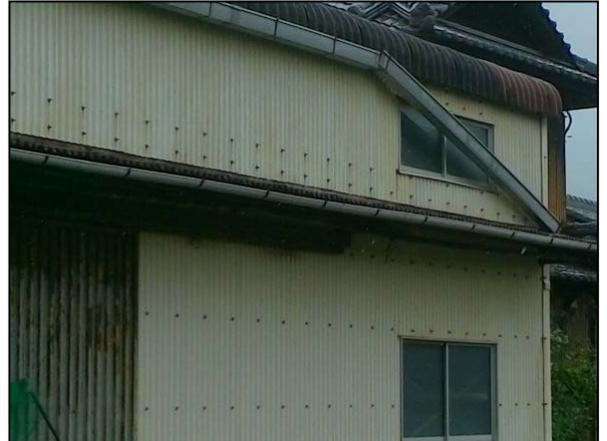
写真④雨どいが破損した倉庫
(北西方向から撮影)

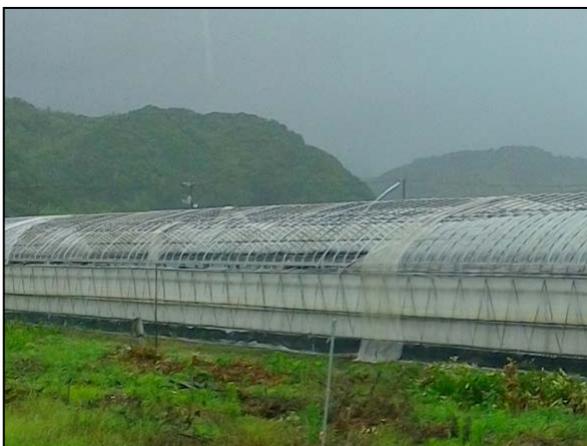
写真⑤被覆材がはく離したパイプハウス
(南方向から撮影)

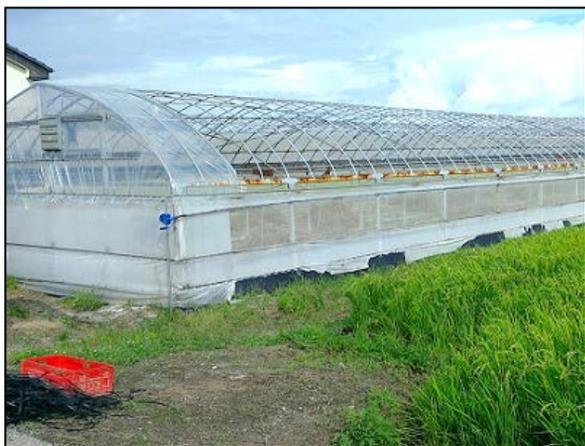
写真⑥被覆材がはく離したパイプハウス
(北西方向から撮影)

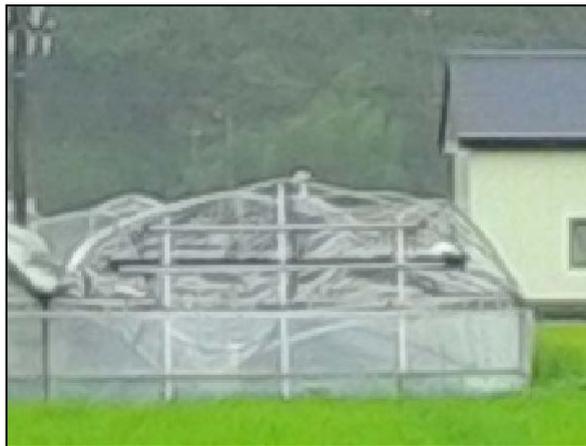
写真⑦鋼管(直径20mm)が変形した
パイプハウス(南方向から撮影)

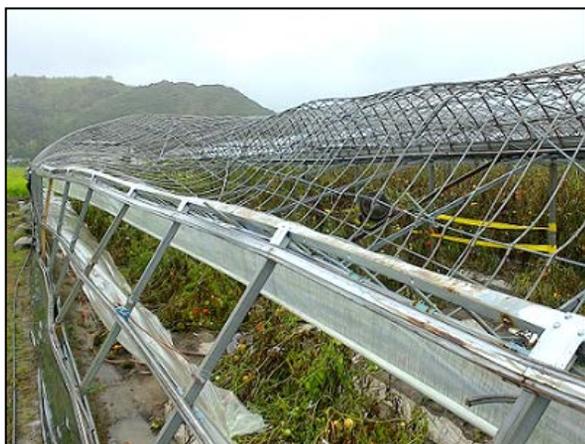
写真⑧鋼管(直径20mm)が変形した
パイプハウス(南方向から撮影)

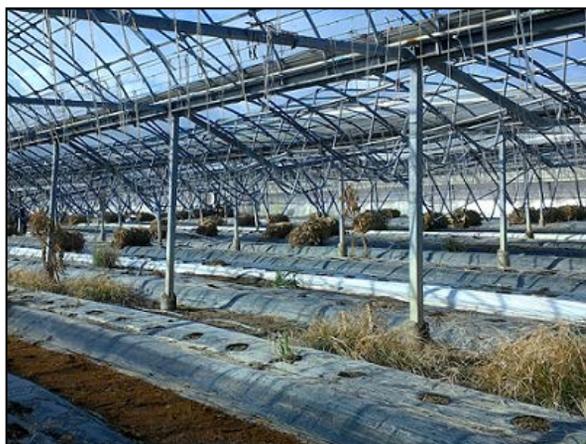
写真⑨鋼管(直径27mm)が変形した
パイプハウス

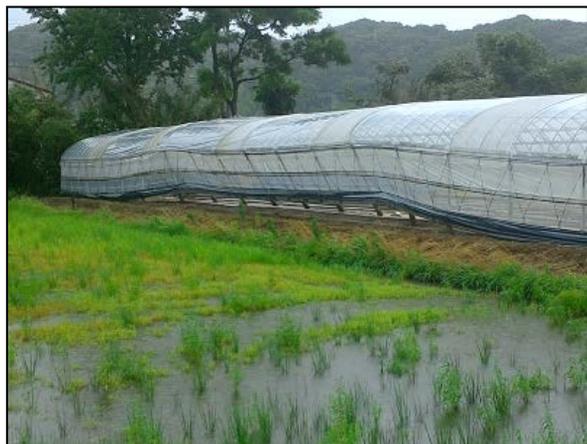
写真⑩鋼管(直径25mm)が変形した
パイプハウス(南西方向から撮影)

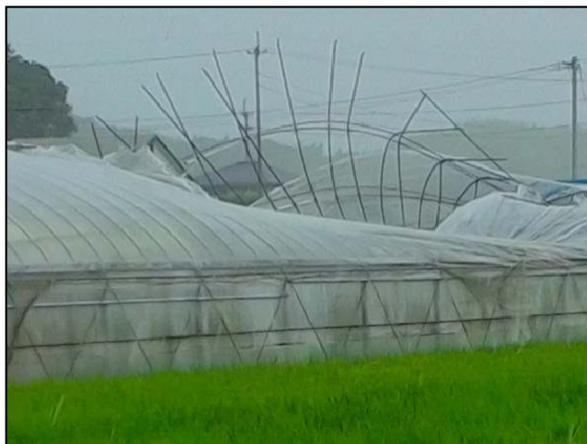
写真⑪鋼管(直径25mm)が変形した
パイプハウス(北西方向から撮影)

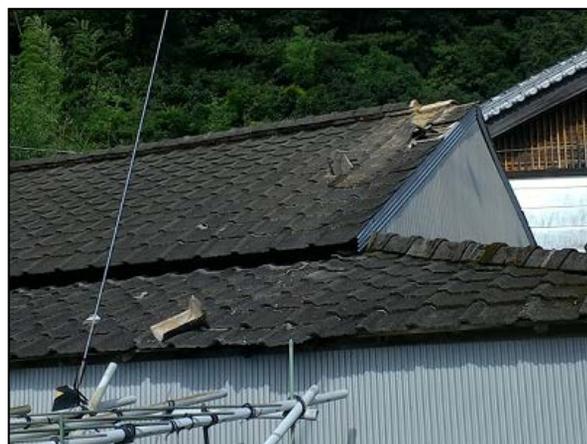
写真⑫屋根瓦が飛散した住家
(西方向から撮影)

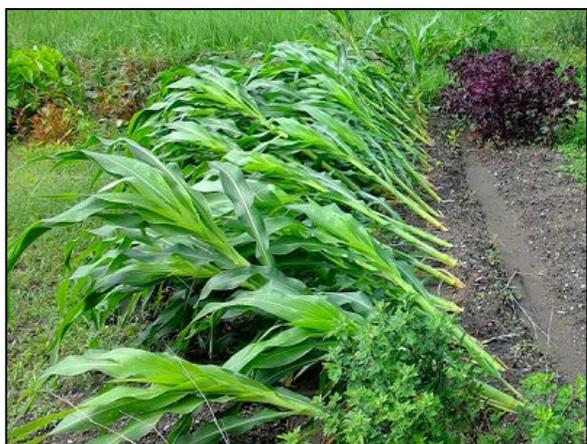
写真⑬西側へ倒状したとうもろこし
(南方向から撮影)
