現地災害調査報告

平成30年7月16日に栃木県真岡市で発生した突風について

平成30年9月21日

宇都宮地方気象台

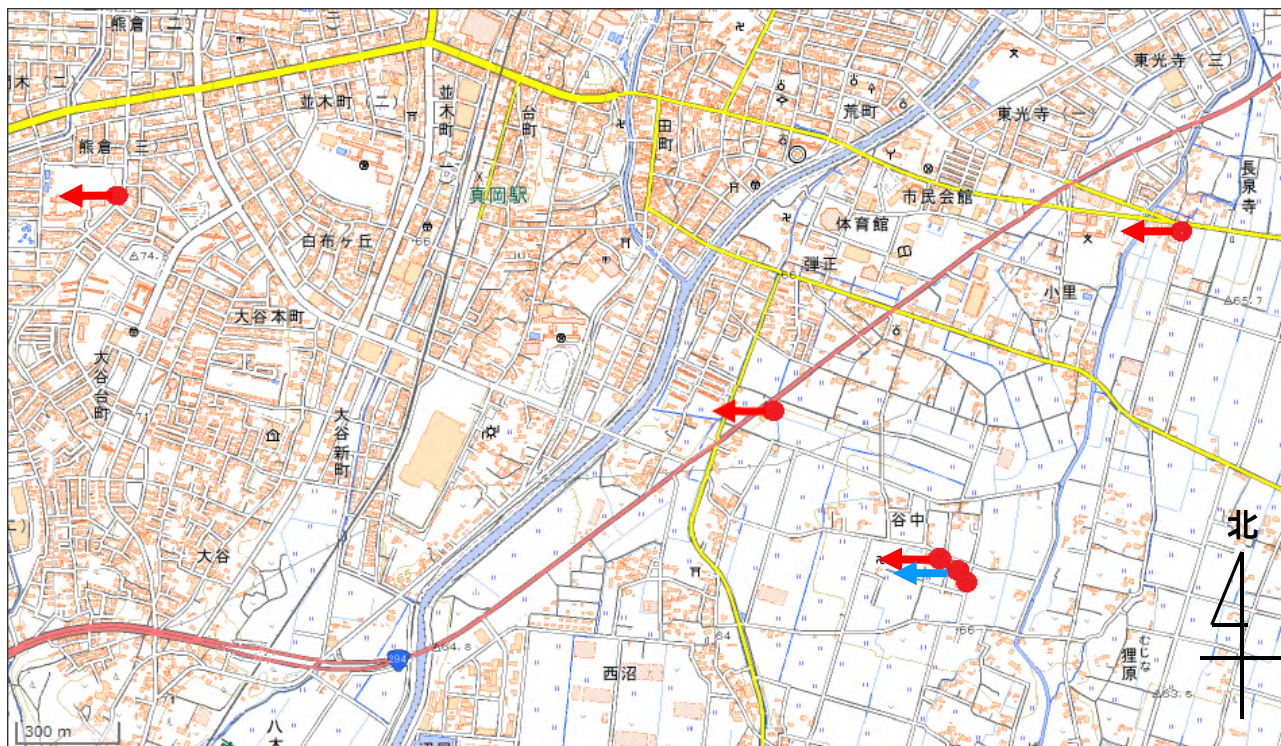
被害発生地域拡大図（栃木県真岡市島から熊倉付近）

➡ は被害の発生した地点
➡ は屋根瓦や物が飛んだ方向 ➡ は木や物が倒れたり移動した方向

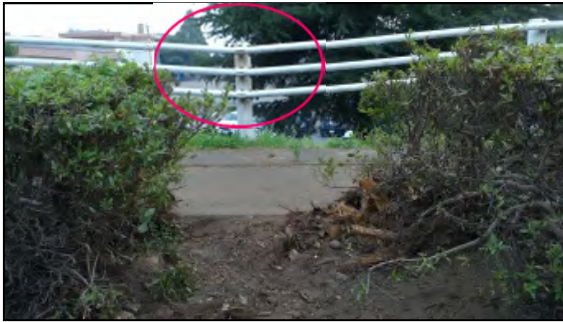
根元から折れた樹木で曲がった
ガードレール【東方向から撮影】

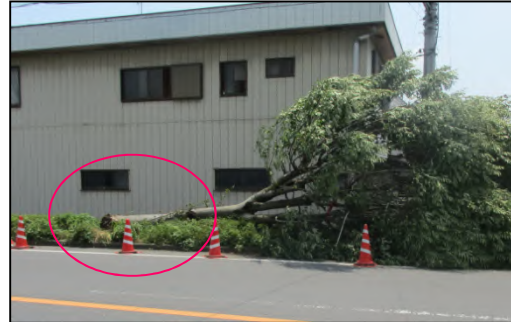
根元から折れた樹木
【北方向から撮影】

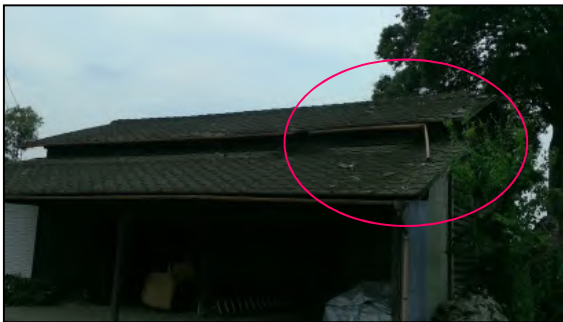
瓦がめくれた非住家
【北方向から撮影】

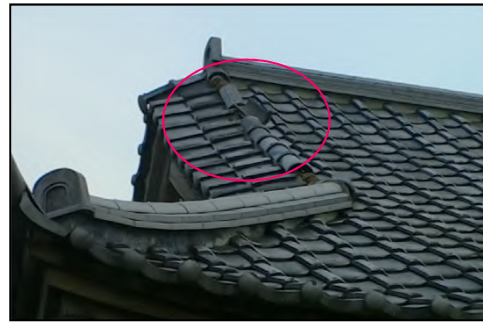
- ・住家の屋根瓦のめくれ。
《根拠に用いた被害指標（DI）及び被害度（DOD）》
- ・DI：木造の住宅
DOD：比較的狭い範囲での屋根ふき材の浮き上がり又ははく離（代表値）

瓦がめくれた住家
【南方向から撮影】
