# 現地災害調査報告

平成30年7月16日に茨城県常陸大宮市で発生した突風について

平成30年9月28日

水戸地方気象台

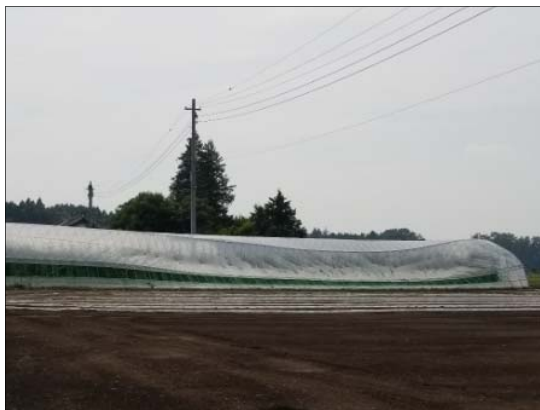
① 銅管が変形した農業用ハウス  
(東方向から撮影)

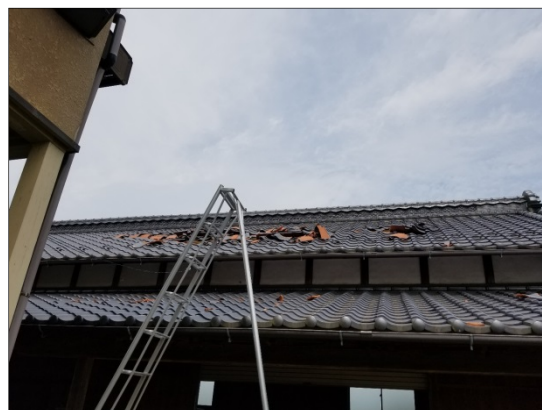
- ・住家の屋根瓦のめくれ。

② 屋根瓦がめくれた住家  
(西方向から撮影)

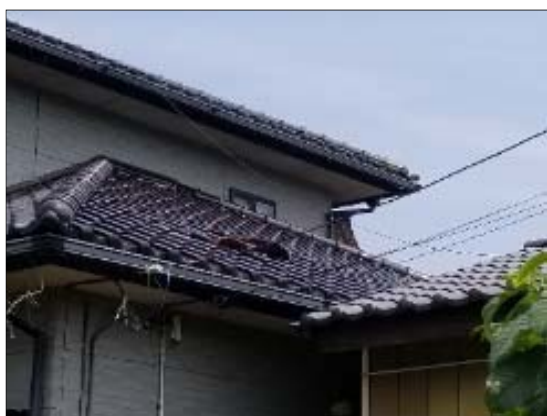
③ 屋根瓦がめくれた住家  
(北西方向から撮影)

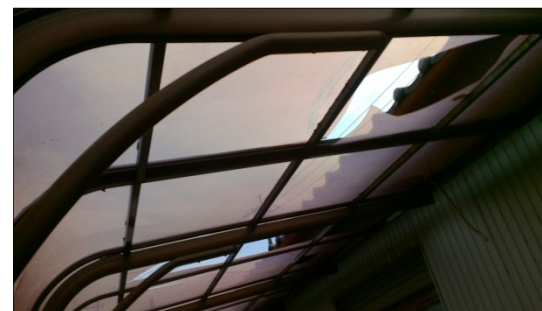
④ 屋根パネルが破損したカーポート  
(北東方向から撮影)

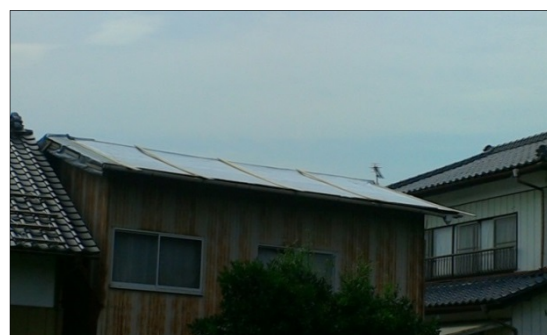
- ・非住家の屋根のトタンの飛散。

- ・ DI : 木造の非住家建築物  
DOD: 比較的広い範囲での屋根ふき材の浮き上がり又ははく離  
金属板ぶきの場合 (代表値)

⑤ 屋根のトタンが飛散した非住家  
(飛散箇所を修繕済み 南東方向から撮影)
