現地災害調査報告

平成30年7月23日に福岡県三潴郡大木町で発生した突風について

平成30年8月3日
福岡管区气象台

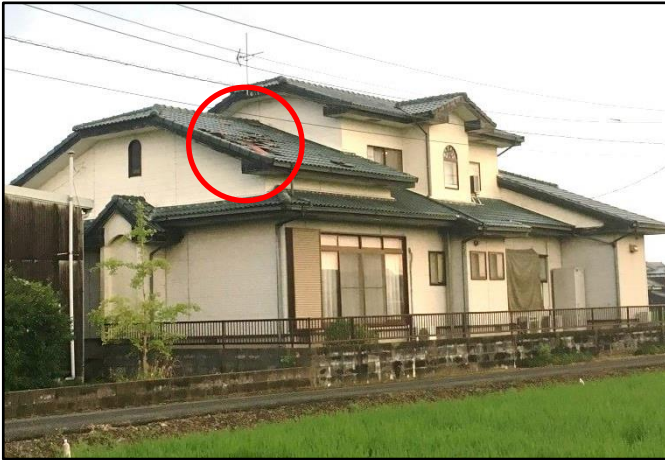
①-1屋根瓦が一部めくれた住家
【大木町役場提供】

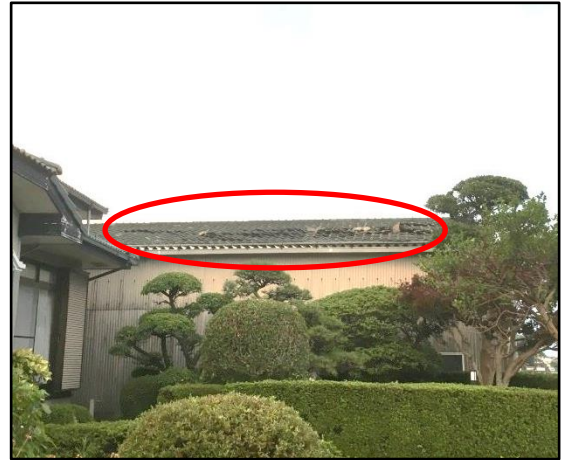
①-2屋根瓦が一部めくれた非住家
【大木町役場提供】

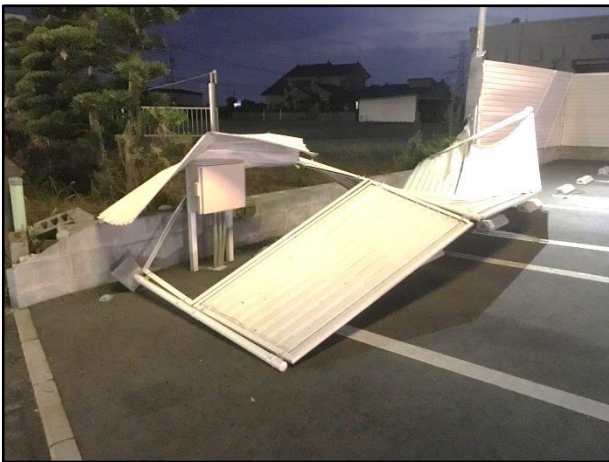
②一部損壊したフェンス
【大木町役場提供】

- ・18時10分頃、黒っぽい色をした渦を巻いているのを見た。雷が鳴って、一気に暗くなり、ゴーっという音を聞いた。雨の降り方が変わったと思ったら一気に突風が吹いてきて、2～3分くらいで風が収まった。コインランドリーの手前の道くらいで、風が巻いて、過ぎ去った後に見たらコインランドリーのフェンスが倒れていた。耳に違和感を感じ、突風が終わった後は、雨も大体止み、西側の駐車場に駐車していた自家用車に砂がかかっていた。また、その場にいた従業員1名も目撃している。

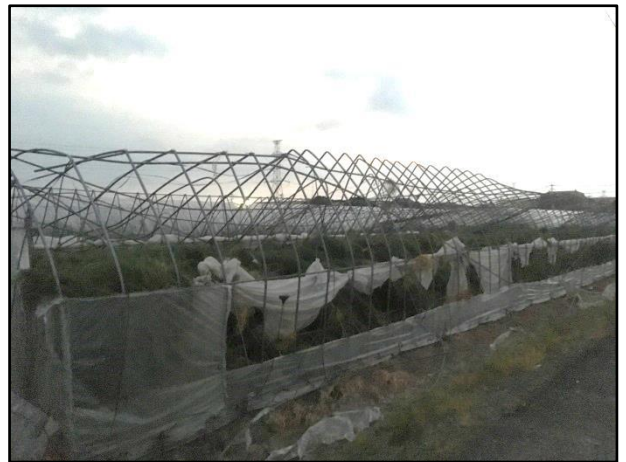
③鋼管の変形と被覆材がはく離した
パイプハウス（ビニールハウス）
【大木町役場提供】

- ・18時10分頃、バリバリという音を家の2階で聞いた。太くて白い渦が、ビニールハウスのビニールを巻き上げて南の方へ移動した。室内だったので気温の低下や、耳の違和感は感じられなかった。

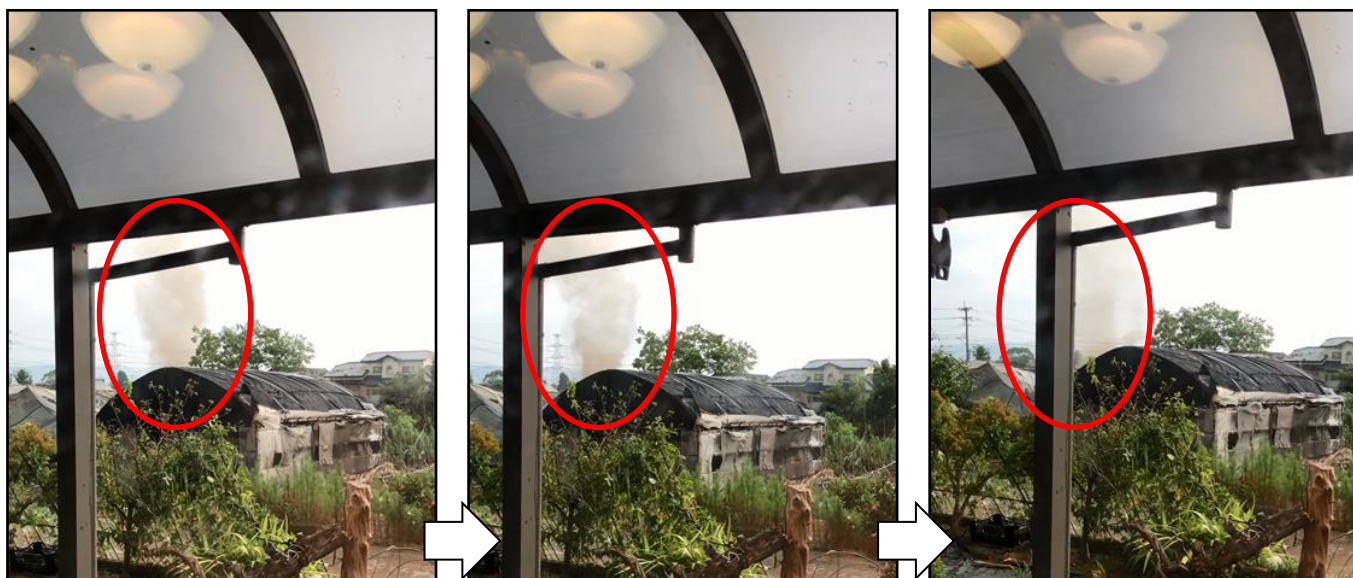
- ・18時09分、住宅から南東方向の竜巻を撮影し、撮影前に強い風が吹いた。車で帰宅中に大粒の雨が降り、住宅に着いた頃に風が強くなって、竜巻のようなものが見えた。北向きの玄関がバタバタと音がして、開かなくなった。

竜巻撮影画像3コマ 【画像提供:A地点居住者】(A地点から南東方向を撮影)
