現地災害調査報告

平成30年8月5日に栃木県宇都宮市で発生した突風について

平成30年9月21日

宇都宮地方気象台

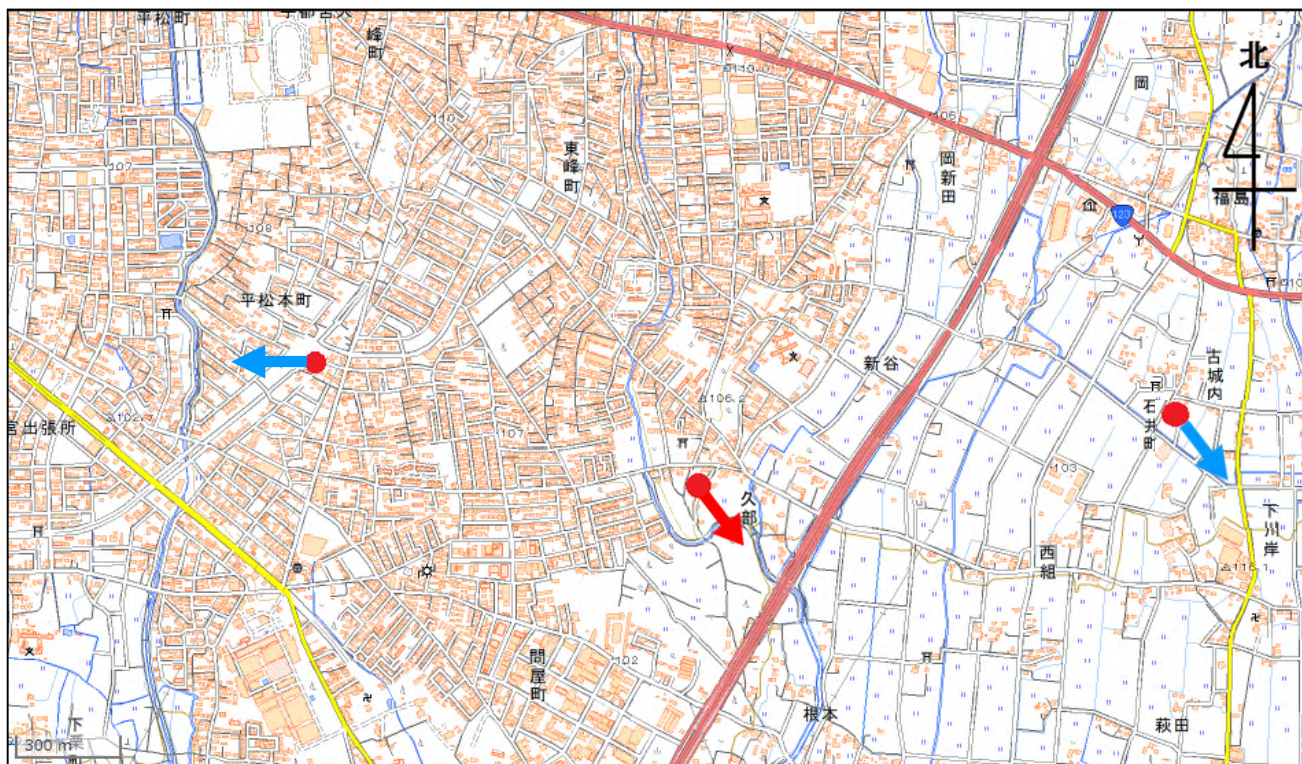
被害発生地域拡大図（栃木県宇都宮市平松本町から石井町）

被害の範囲の長さは約2.5km、幅は約440mであった。

→ は被害の発生した地点
→ は屋根瓦や物が飛んだ方向 → は木や物が倒れたり移動した方向

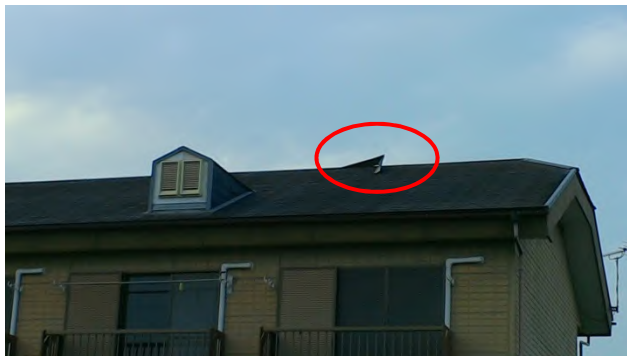
この突風の強さは、風速約30m/sと推定され、日本版改良藤田スケールでJEF0に該当する。

- ・住家の屋根の一部破損
《根拠に用いた被害指標(DI)及び被害度(DOD)》
- ・DI : 木造の住宅
DOD : 目視でわかる程度の被害(代表値)

屋根の一部が破損した住家
【南方向から撮影】

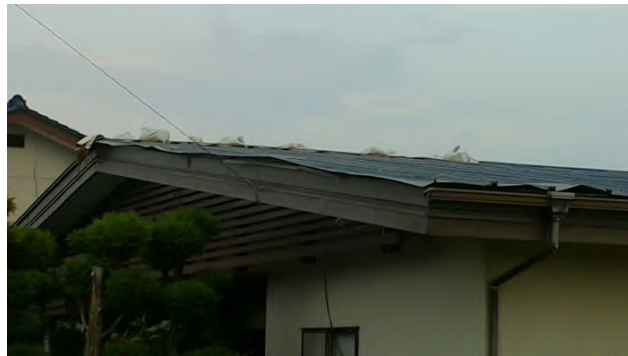
屋根のトタンがめくれた住家
(補修済み) 【南西方向から撮影】
