現地災害調査報告

平成30年8月22日に高知県土佐清水市で発生した突風について

平成30年10月26日

高知地方気象台

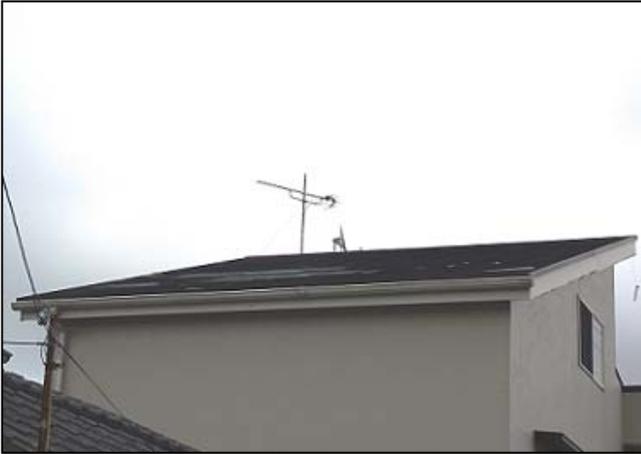
- ・住家の屋根瓦のめくれ

- ・DI : 木造の住宅又は店舗
- DOD: 比較的狭い範囲の屋根ふき材の浮き上がり又ははく離
[金属板ぶき又は化粧スレートぶきの場合](代表値)

写真① 比較的狭い範囲でスレート瓦が飛散した住家(北西方向から撮影)

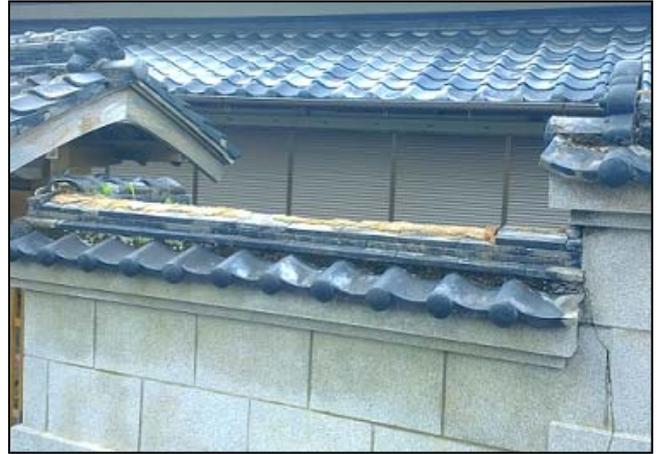
写真② 塀瓦がはく離した住家(南東方向から撮影)

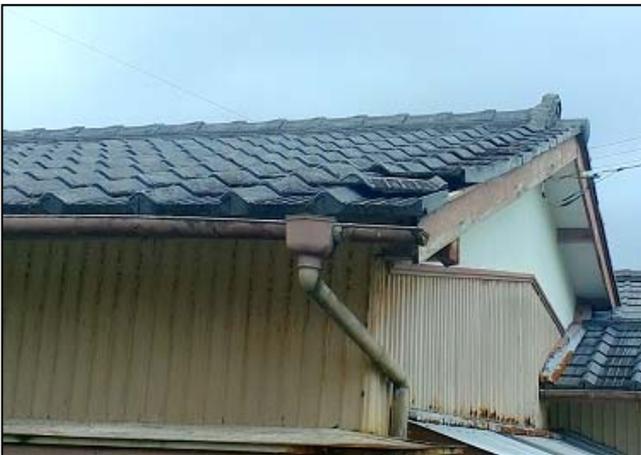
写真③ 屋根瓦が浮き上がった住家(東方向から撮影)

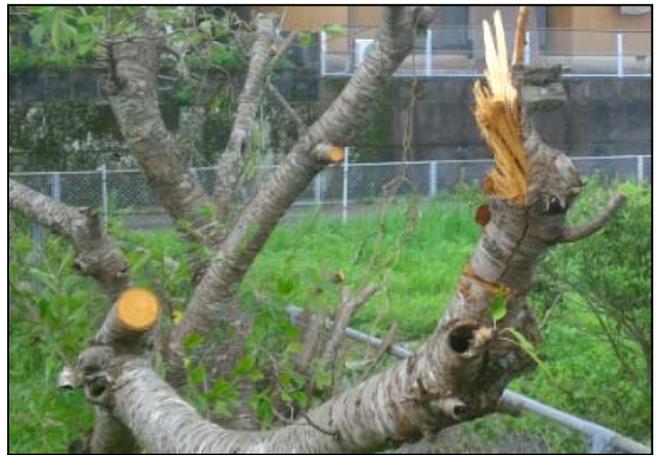
写真④ 枝折れした樹木(北東方向から撮影)

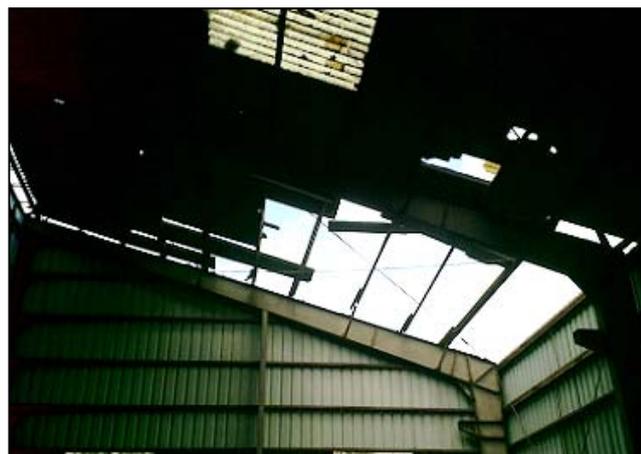
写真⑤ 屋根ふき材が飛散した倉庫

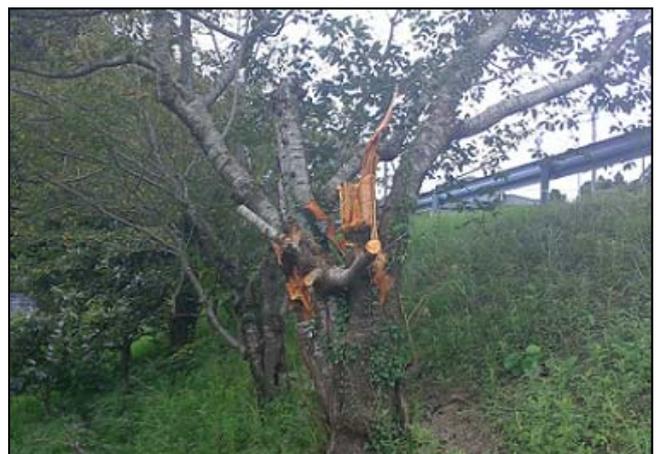
写真⑥ 幹折れした樹木(南方向から撮影)
