現地災害調査報告

平成30年8月27日に群馬県前橋市で発生した突風について

平成30年10月11日

前橋地方気象台

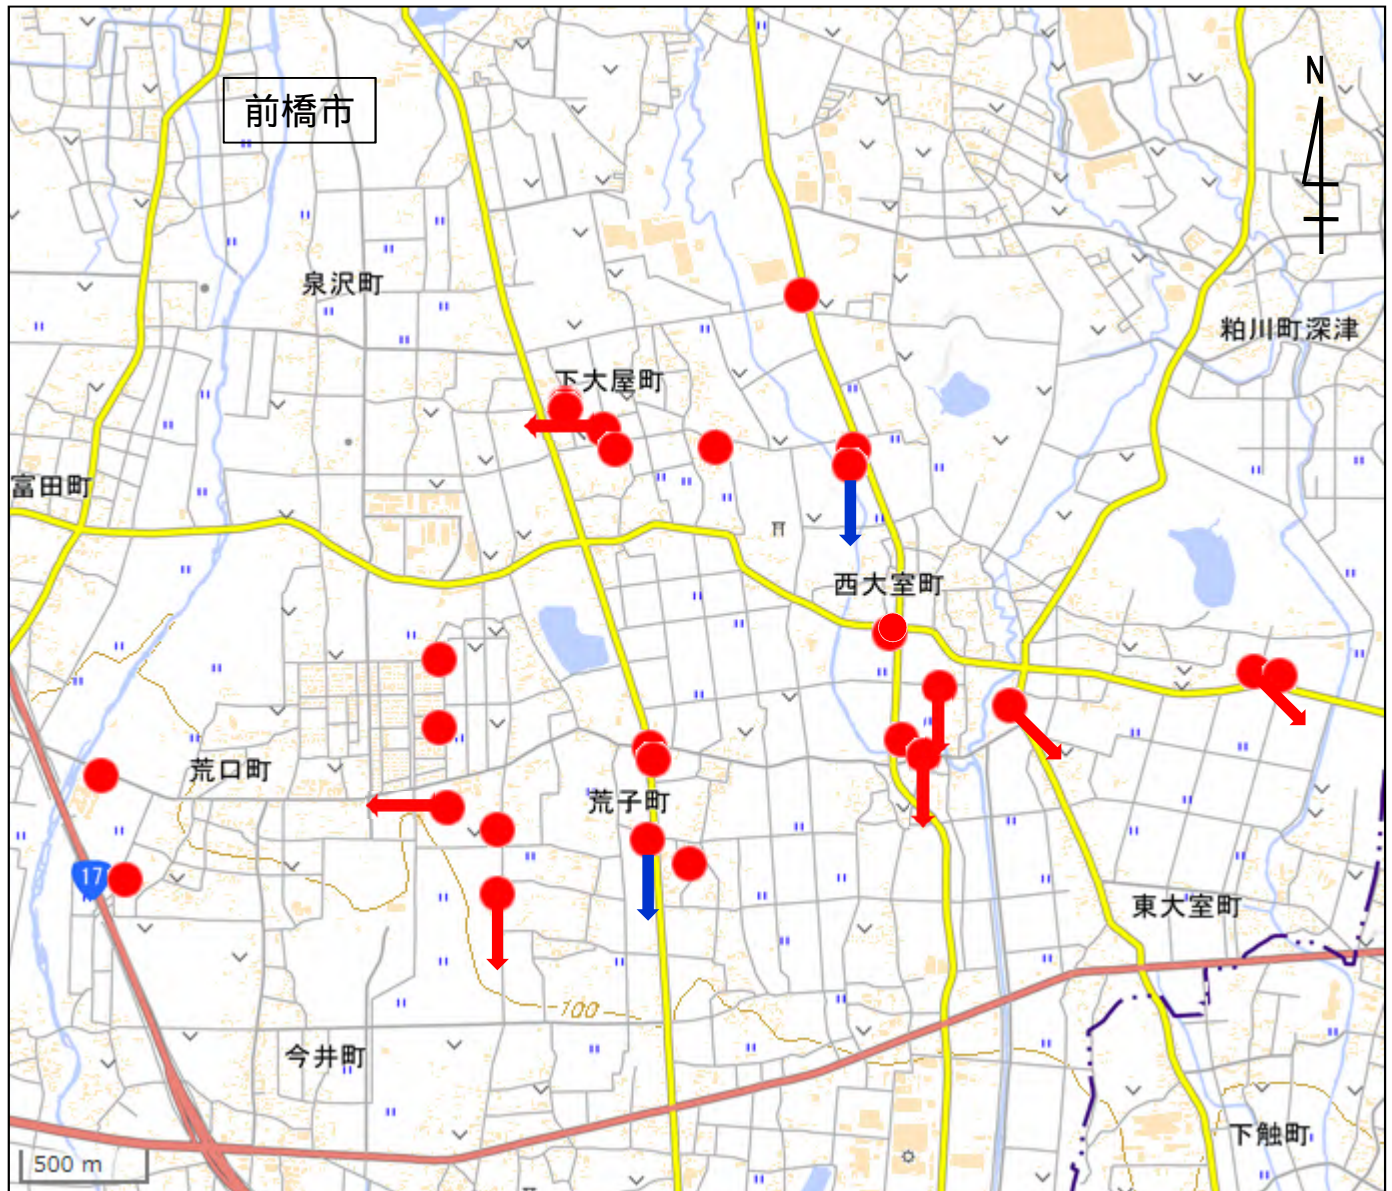
被害発生地域拡大図（群馬県前橋市荒口町から東大室町）

被害範囲の長さは約4.6km、幅は約2200mであった。

- 被害の発生した地点
- ➡ 屋根瓦や物が飛んだ方向
- ➡ 木や物が倒れたり移動した方向

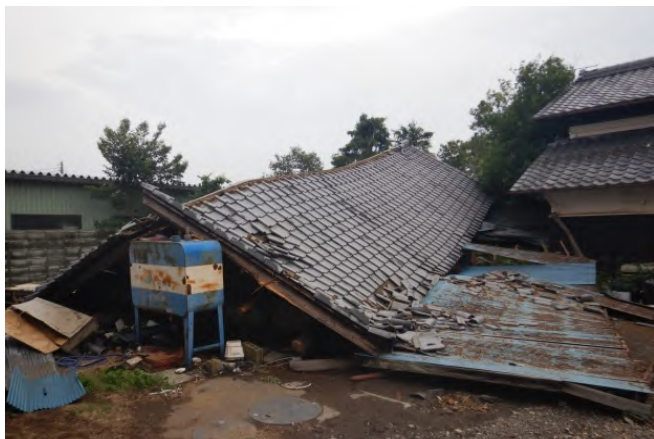
倒壊した非住家
(北西方向から撮影)

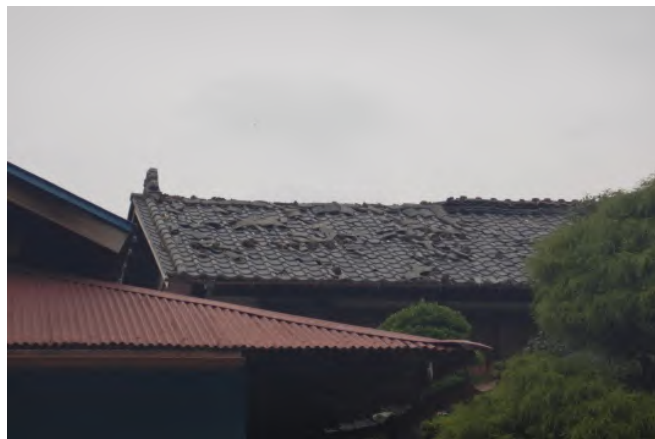
- ・DI:木造住宅または店舗
DOD:比較的狭い範囲での屋根ふき材(粘土瓦ぶき)の浮き上がりまたははく離(代表値)
- ・DI:仮設建築物
DOD:平屋仮設建物の転倒(下限値)
- ・DI:園芸施設
DOD:パイプハウスの鋼管の変形(代表値)

屋根瓦のめくれ及び一部瓦が飛散した
住家 (南方向から撮影)

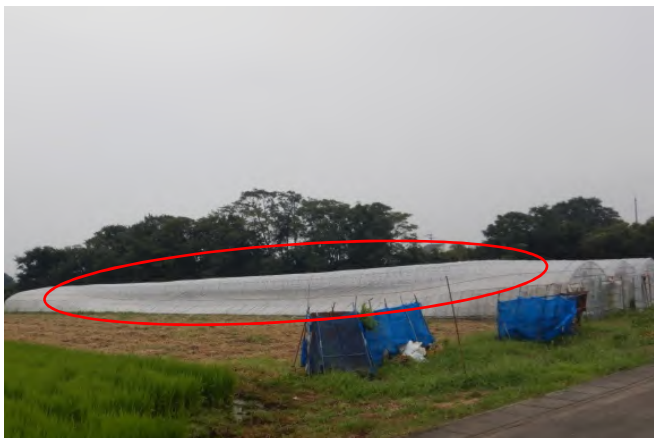
鋼管が変形したパイプハウス
(北西方向から撮影)

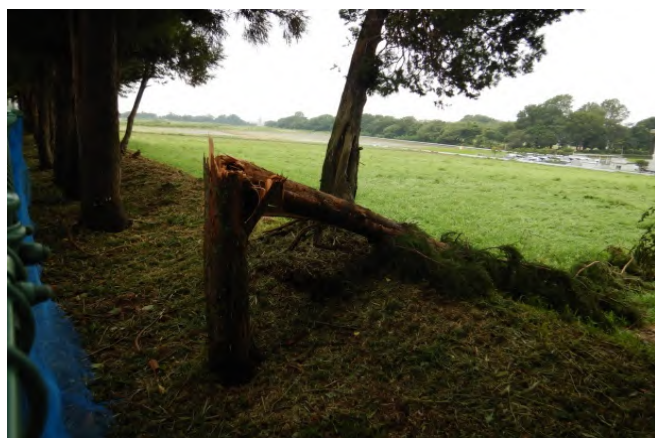
幹折れした針葉樹
(北東方向から撮影)

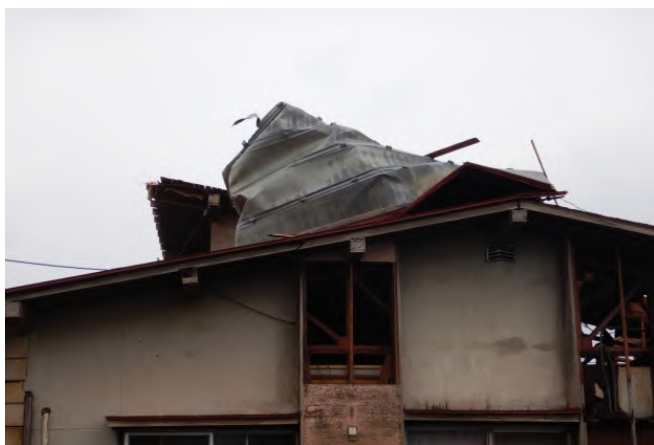
- ・18時頃までの30分の間にトタン屋根がめくれた。

トタン屋根がめくれ一部が飛散した住家
(東方向から撮影)

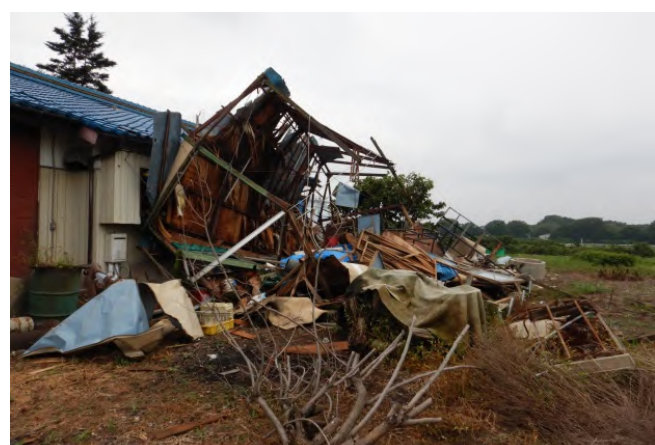
転倒したプレハブ小屋
(東方向から撮影)
