現地災害調査報告

平成30年8月27日に東京都練馬区から杉並区にかけて
発生した突風について

平成30年10月24日

東京管区気象台

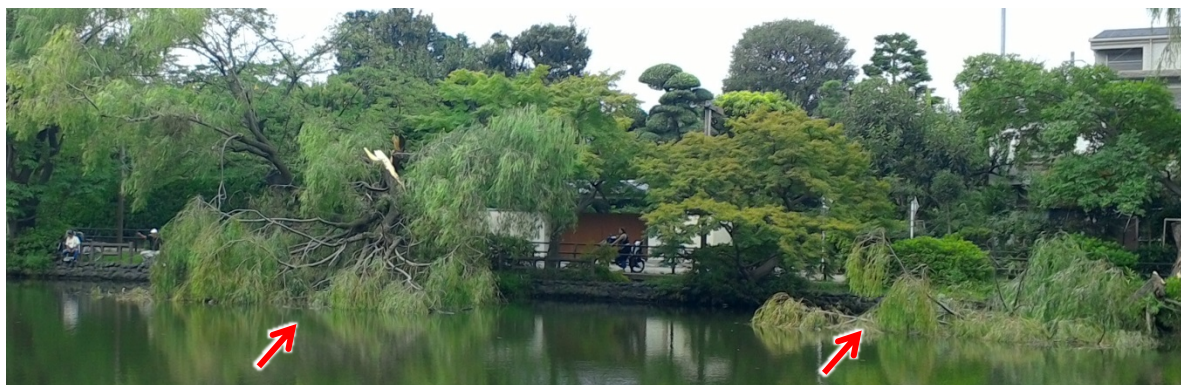
- ・住家のアンテナの破損、樹木の幹折れ（腐朽有り）、樹木の枝折れ

DOD：幹折れ、折損部に基準以上の腐朽（代表値）

① 幹から折れた樹木
(南東方向から撮影)

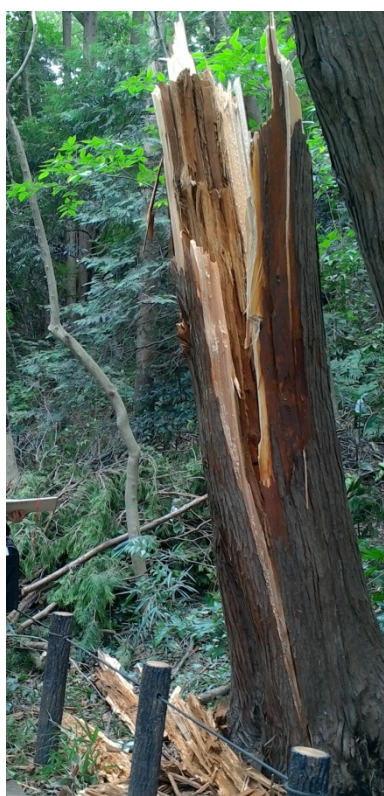
② 幹から折れた樹木
(北東方向から撮影)

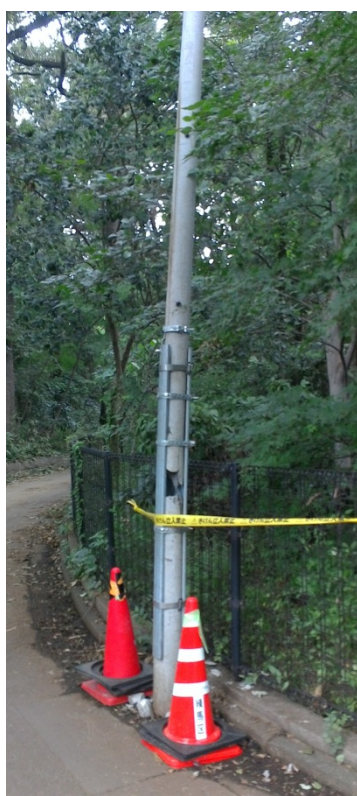
③ 折れた電柱
(南方向から撮影)

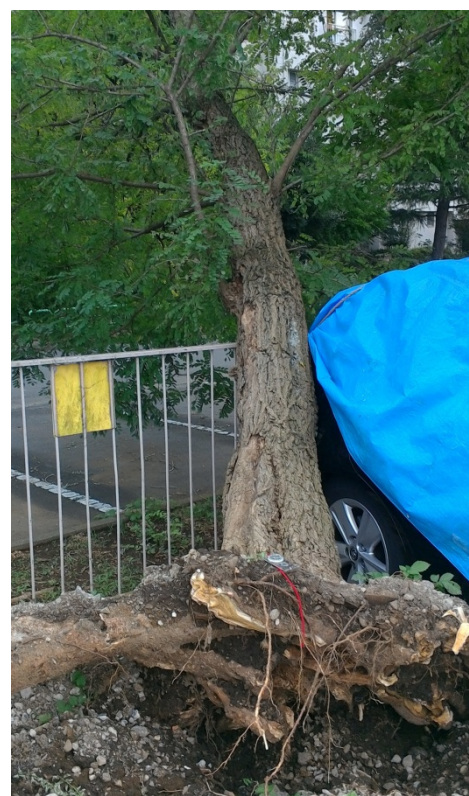
現地調査後の発表では樹木の根返りから風速約45m/s、日本版改良藤田スケールでJEF1と推定しましたが、樹木に樹病による腐朽が確認されたことから、突風の強さを令和元年5月31日に再評価しました。下線部分が再評価によって更新された箇所です。

④ 根返りした樹木
(北東方向から撮影)

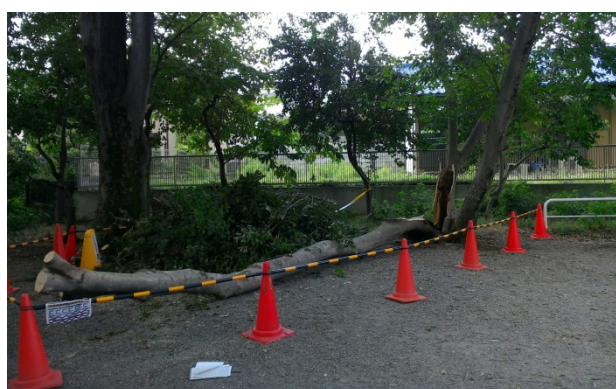
⑤ 幹から折れた樹木
(南東方向から撮影)

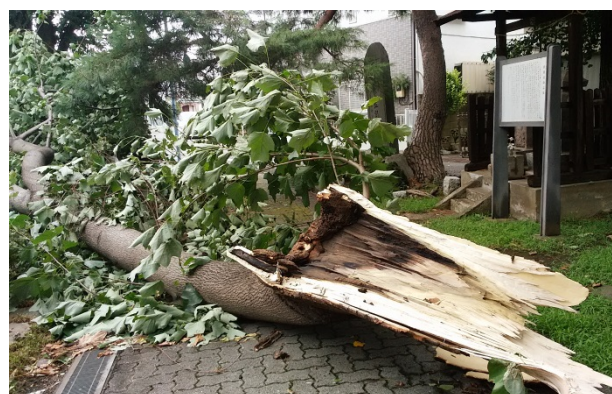
⑥ 幹から折れた街路樹
提供：茂木遵子様
(北方向から撮影)
