現地災害調査報告

平成30年9月29日に宮崎県東諸県郡綾町で発生した
突風について

平成30年10月11日

宮崎地方气象台

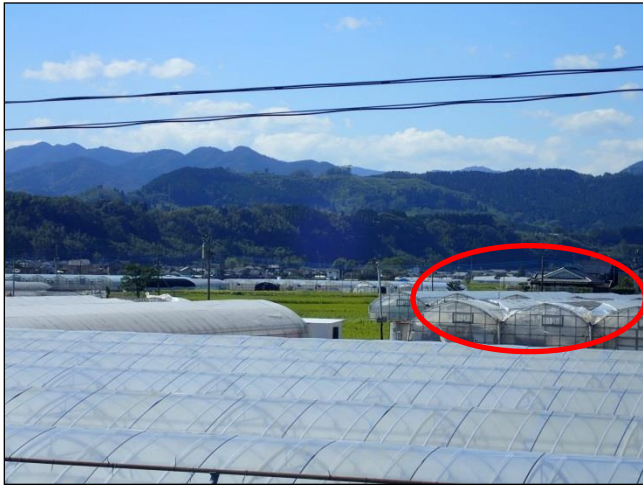
①パイプハウスのビニールのめくれ

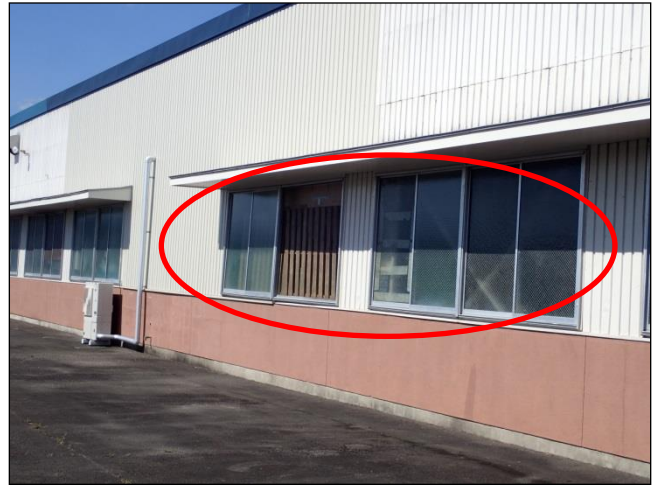
②窓ガラスの破損(修復済み)

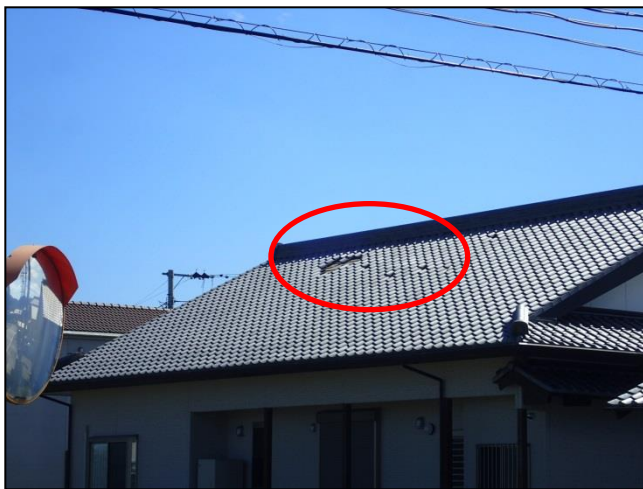
③屋根瓦のめくれ

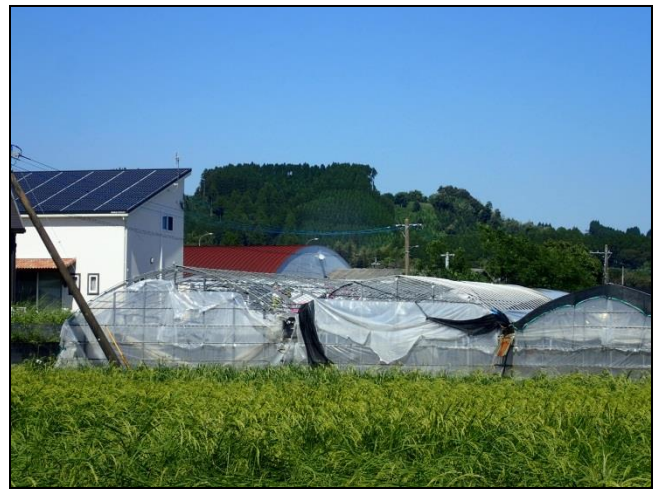
④パイプハウスのビニールのめくれ

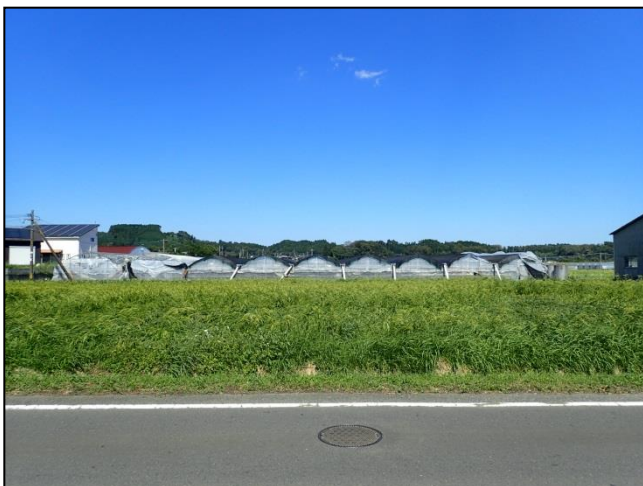
⑤倒伏した水稻(北から南方向)

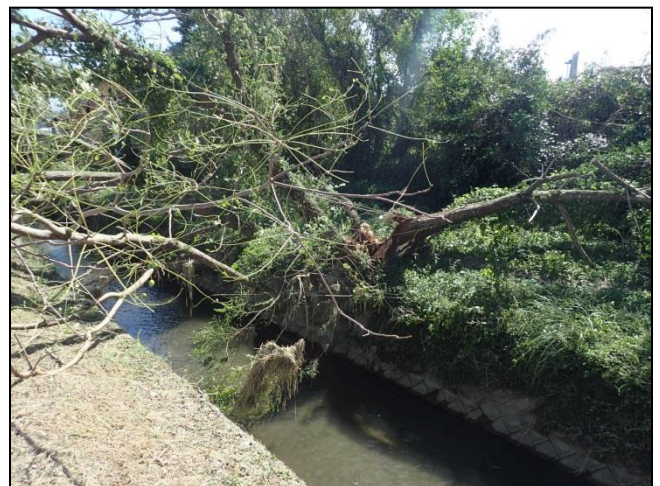
⑥幹折れした樹木

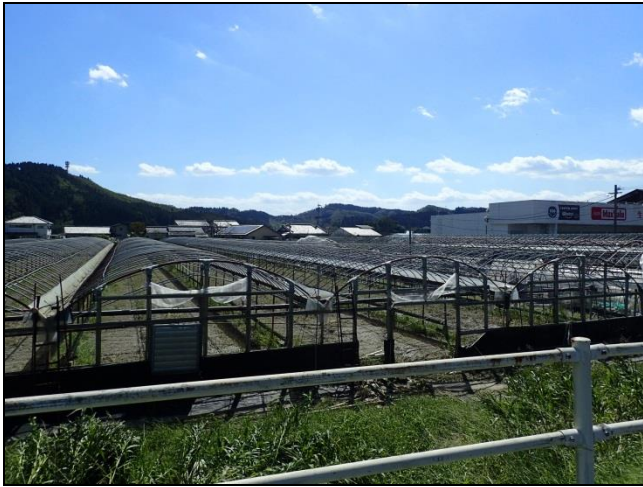
⑦パイプハウスのビニールのめくれ

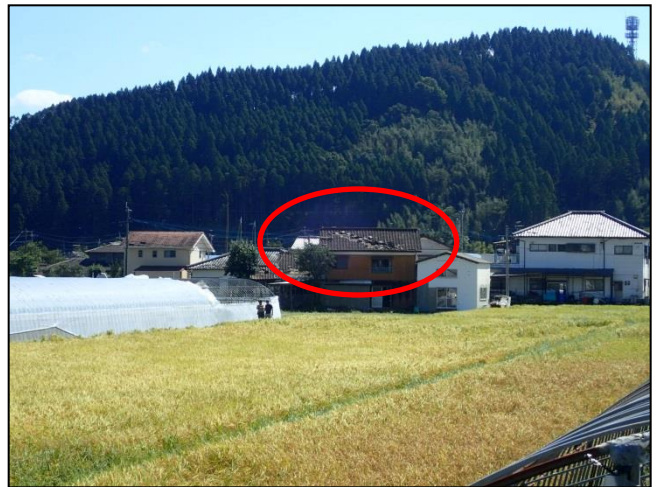
⑧屋根瓦のめくれ。

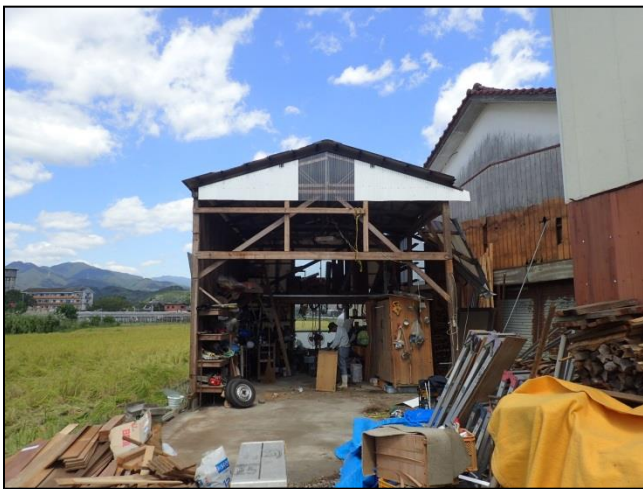
⑨倉庫のトタン壁破壊

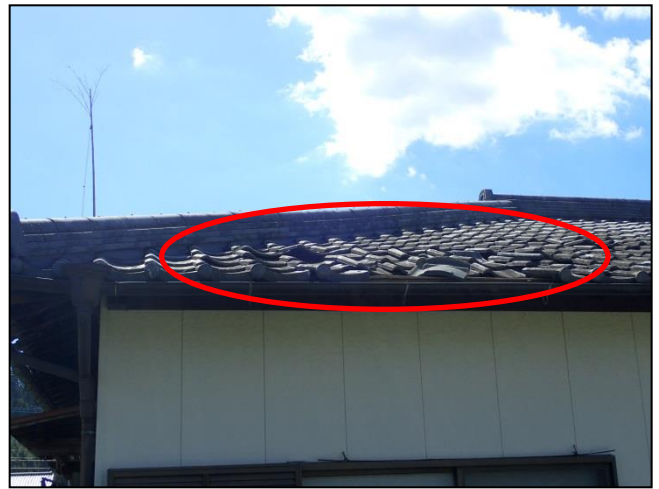
⑩屋根瓦のめくれ

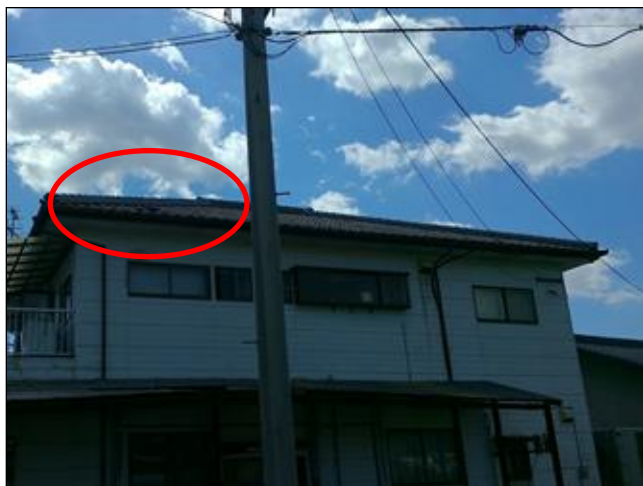
⑪屋根瓦のめくれ

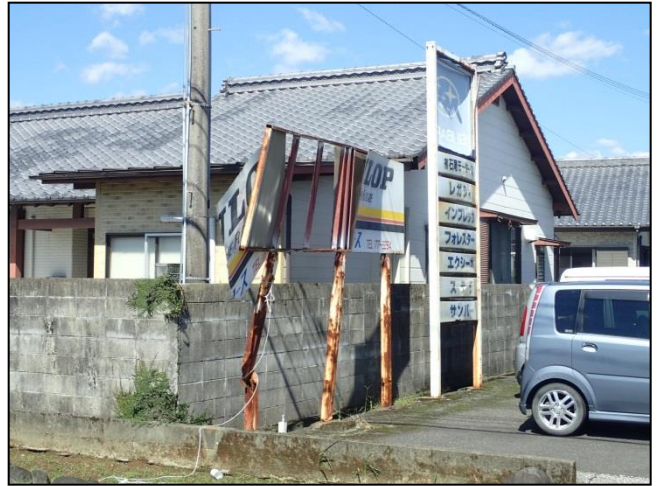
⑫看板の破損

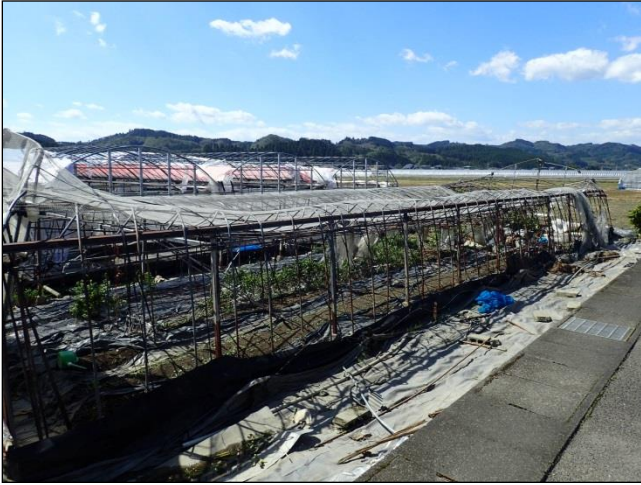
この突風の強さは、風速約35m/sと推定され、日本版改良藤田スケールでJEF0に該当する。

- ・パイプハウスの鋼管の変形
- ・コンテナの横転

- ・DI：園芸施設（パイプハウス）
- ・DOD：パイプハウスの鋼管の変形又は倒壊（代表値）
- ・DI：コンテナ（物置）
- ・DOD：内容量が軽量のコンテナの横転、横ずれ（代表値）

⑬パイプハウスの鋼管の変形

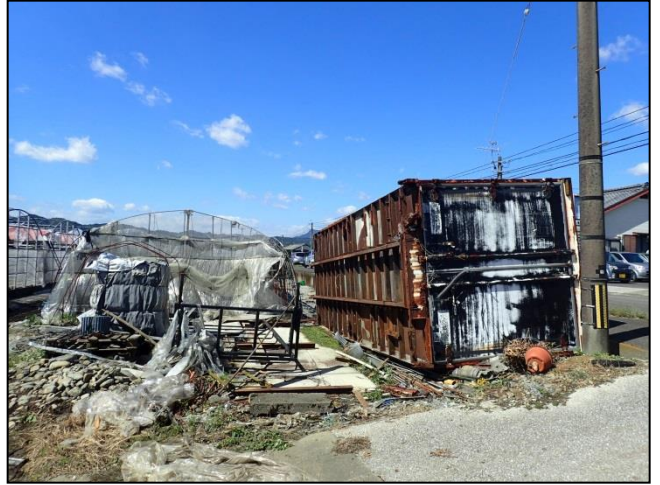
⑭コンテナの横転

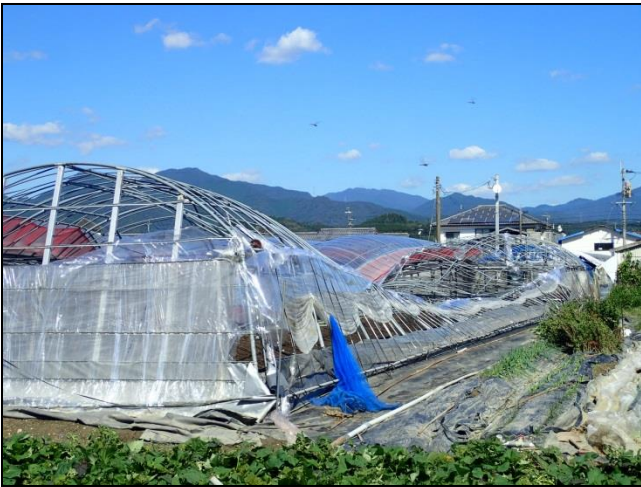
⑮パイプハウスの倒壊

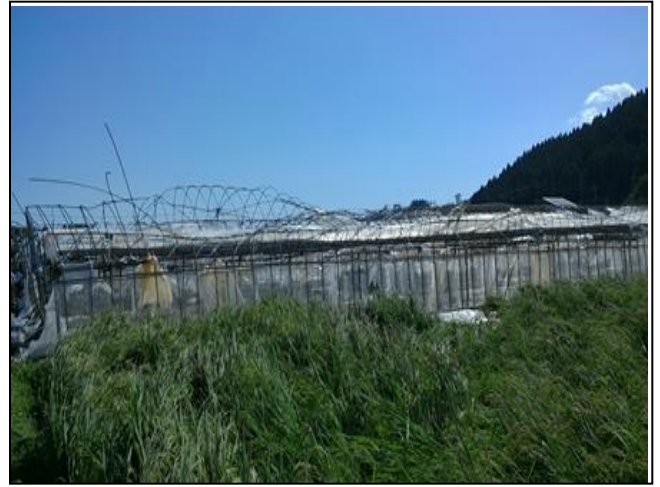
⑯パイプハウスの鋼管の変形

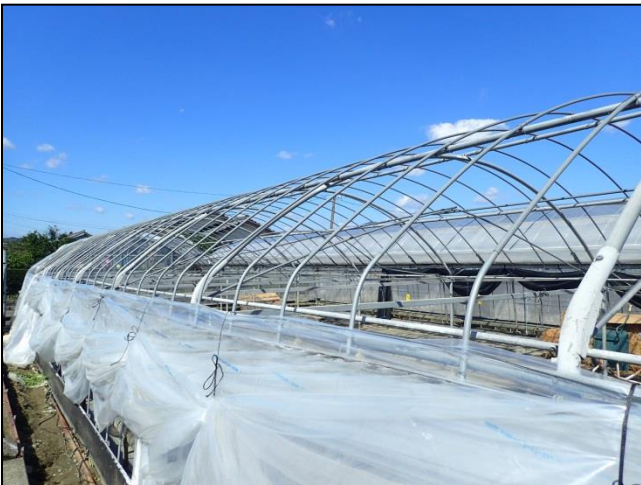
⑰パイプハウスのビニールのめくれ

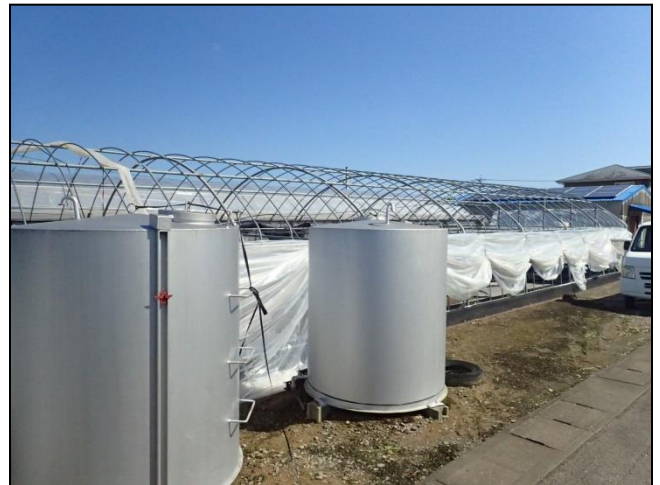
⑱パイプハウスのビニールのめくれ

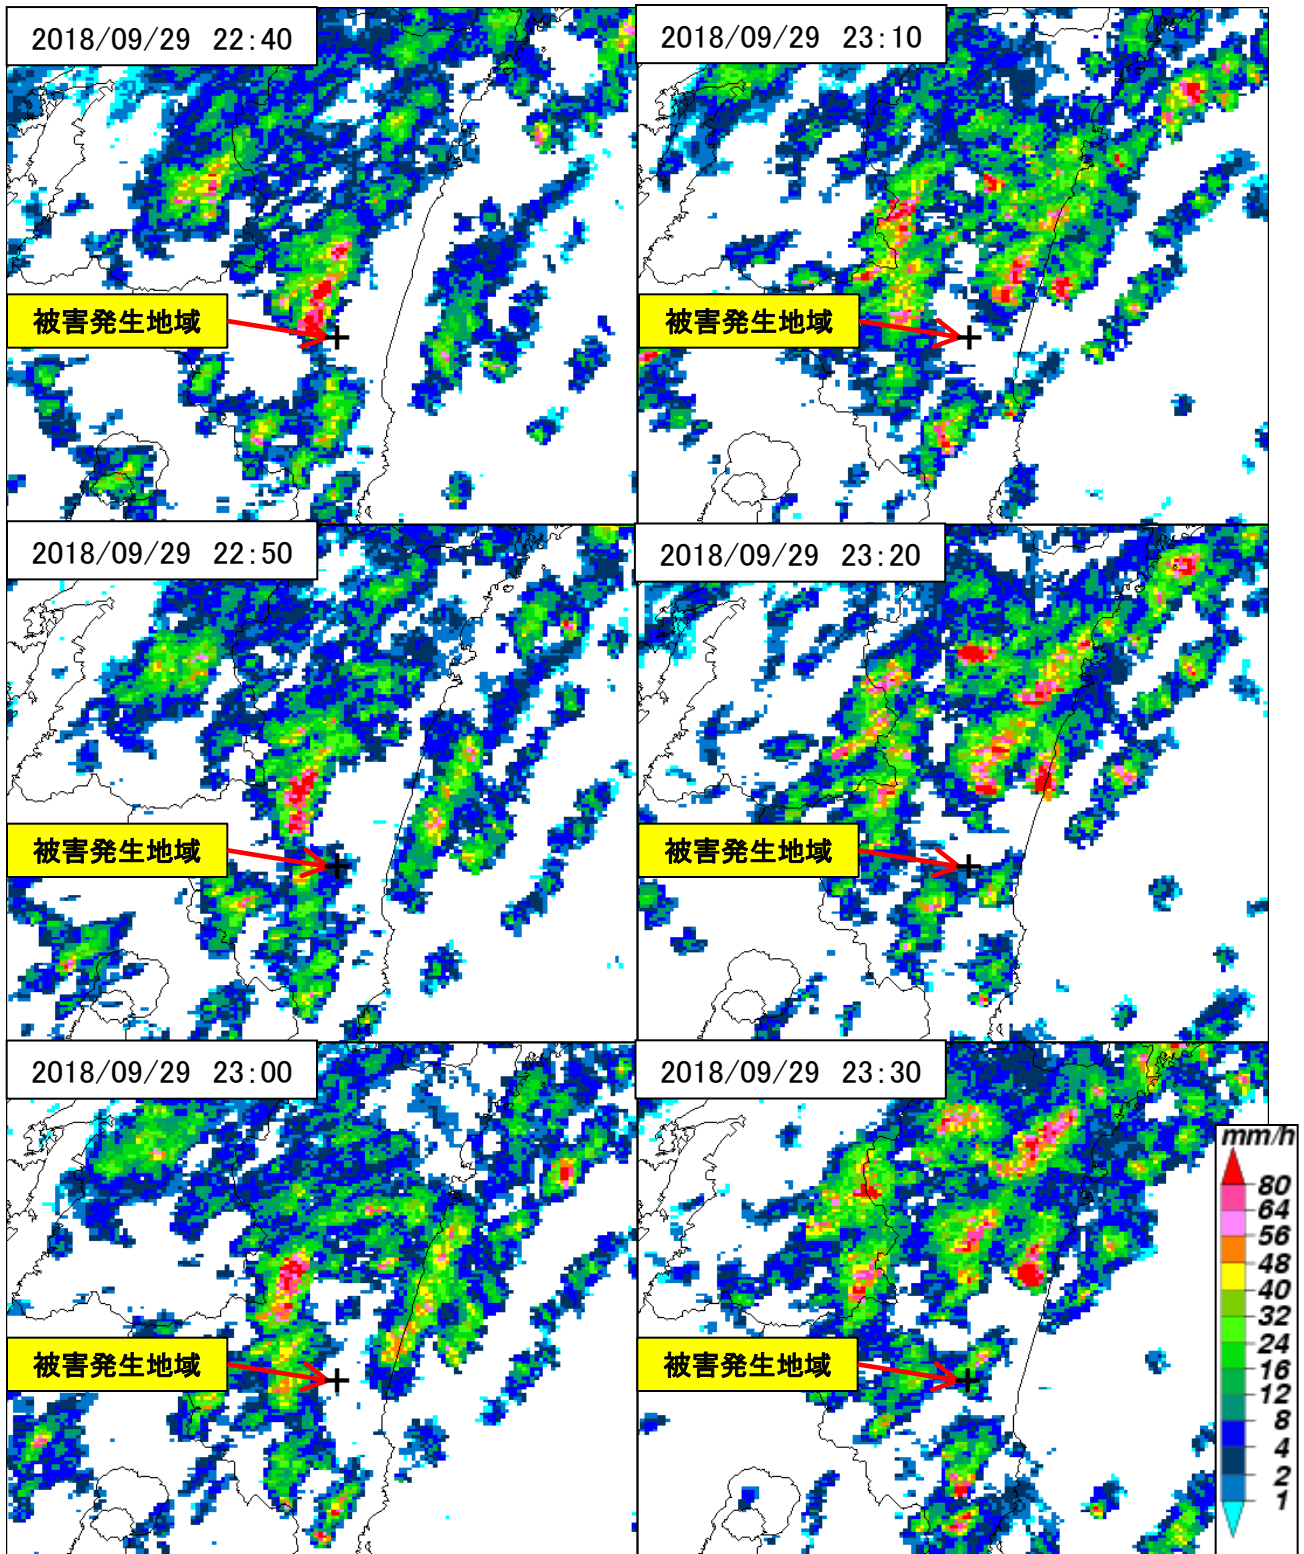
気象レーダー画像(平成30年9月29日22時40分～23時30分)
 図中+印は被害発生地域を示す。

また、九州南部付近には前線が停滞し、宮崎県では東から暖かく湿った空気が流れ込み、大気の状態が非常に不安定となっていた。突風が発生した時間帯には、活発な積乱雲が被害発生地域付近を北西方向に通過中であった。
