# 現地災害調査報告

平成30年9月30日に高知県高知市長浜で発生した突風について

平成30年11月29日

高 知 地 方 気 象 台

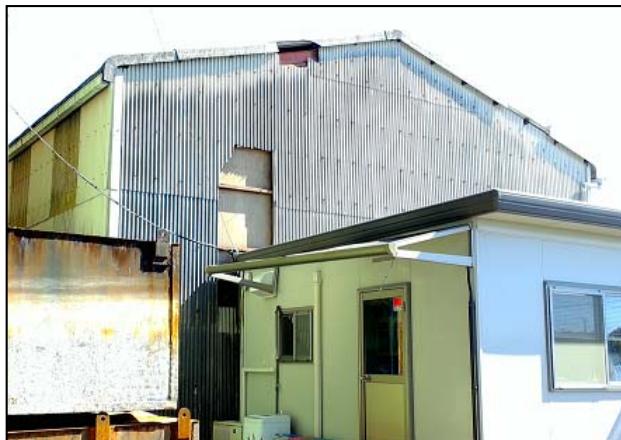
06時50分頃、工場を管理しているセキュリティ会社から連絡があった。07時前、工場に到着すると、シャッターがめくれたり、スレートの壁が飛んでいた。

写真① 外壁が破損した鉄骨倉庫  
(南西方向から撮影)

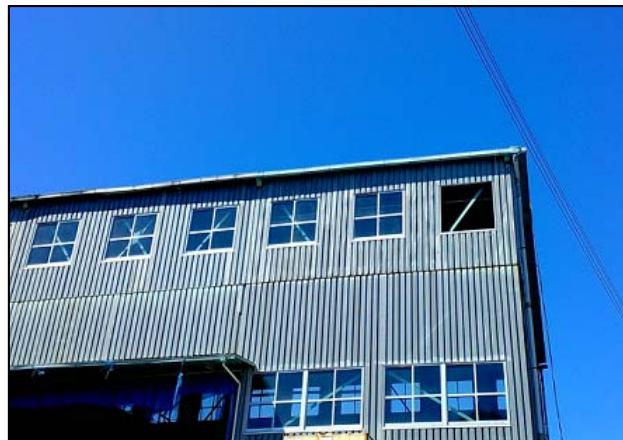
写真② 窓ガラスが破損した鉄骨倉庫  
(南方向から撮影)

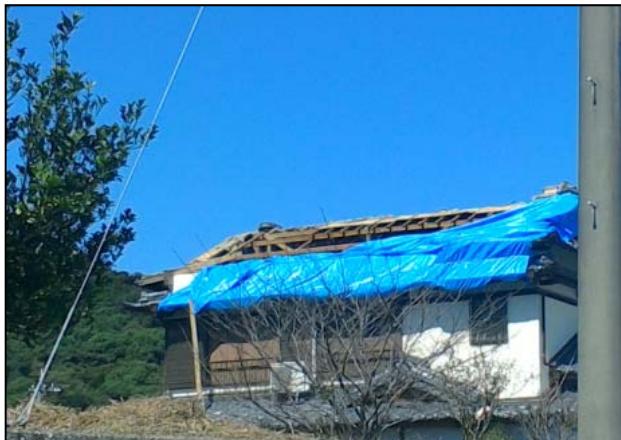
この突風の強さは、風速約50m/sと推定され、日本版改良藤田スケールでJEF1に該当する。

- ・木造の住宅屋根の野地板の飛散

写真③ 屋根の野地板が飛散した住家  
(南方向から撮影)

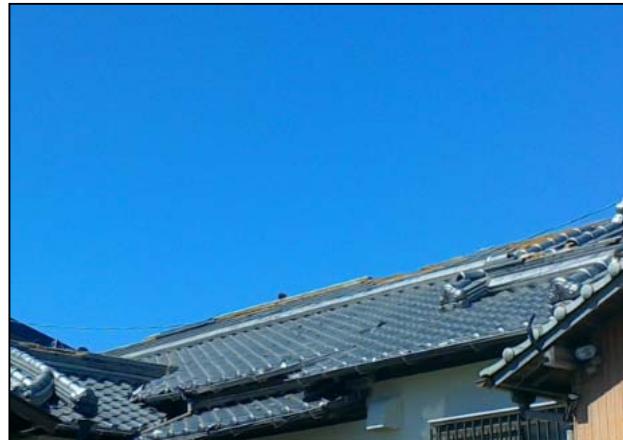
写真④ 屋根瓦が飛散した住家  
(南東方向から撮影)

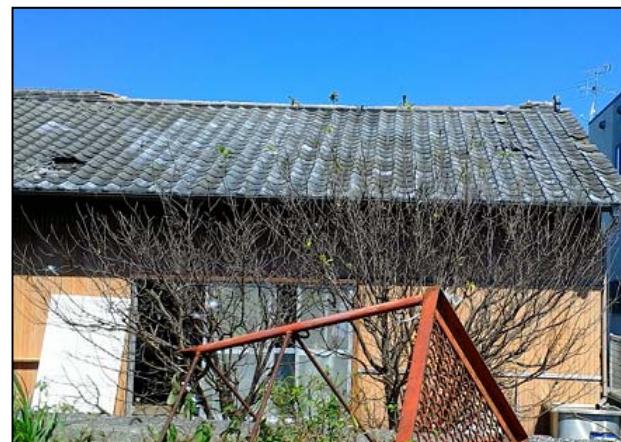
写真⑤ 屋根瓦が飛散した非住家  
(南方向から撮影)

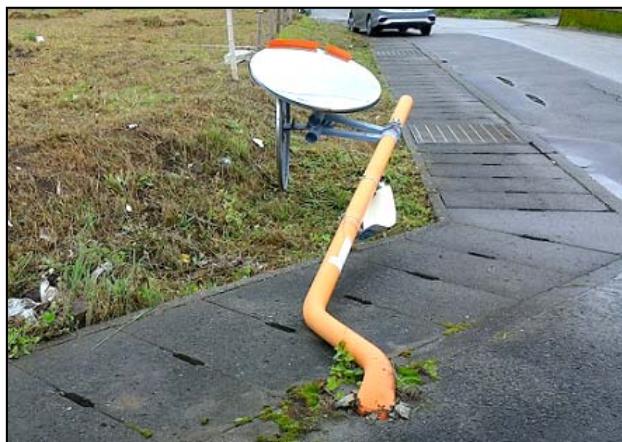
写真⑥ 支柱が折れ曲がったカーブミラー  
(南西方向から撮影)
