現地災害調査報告

平成30年10月3日に北海道爾志郡乙部町で発生した突風について

平成30年10月24日
函館地方气象台

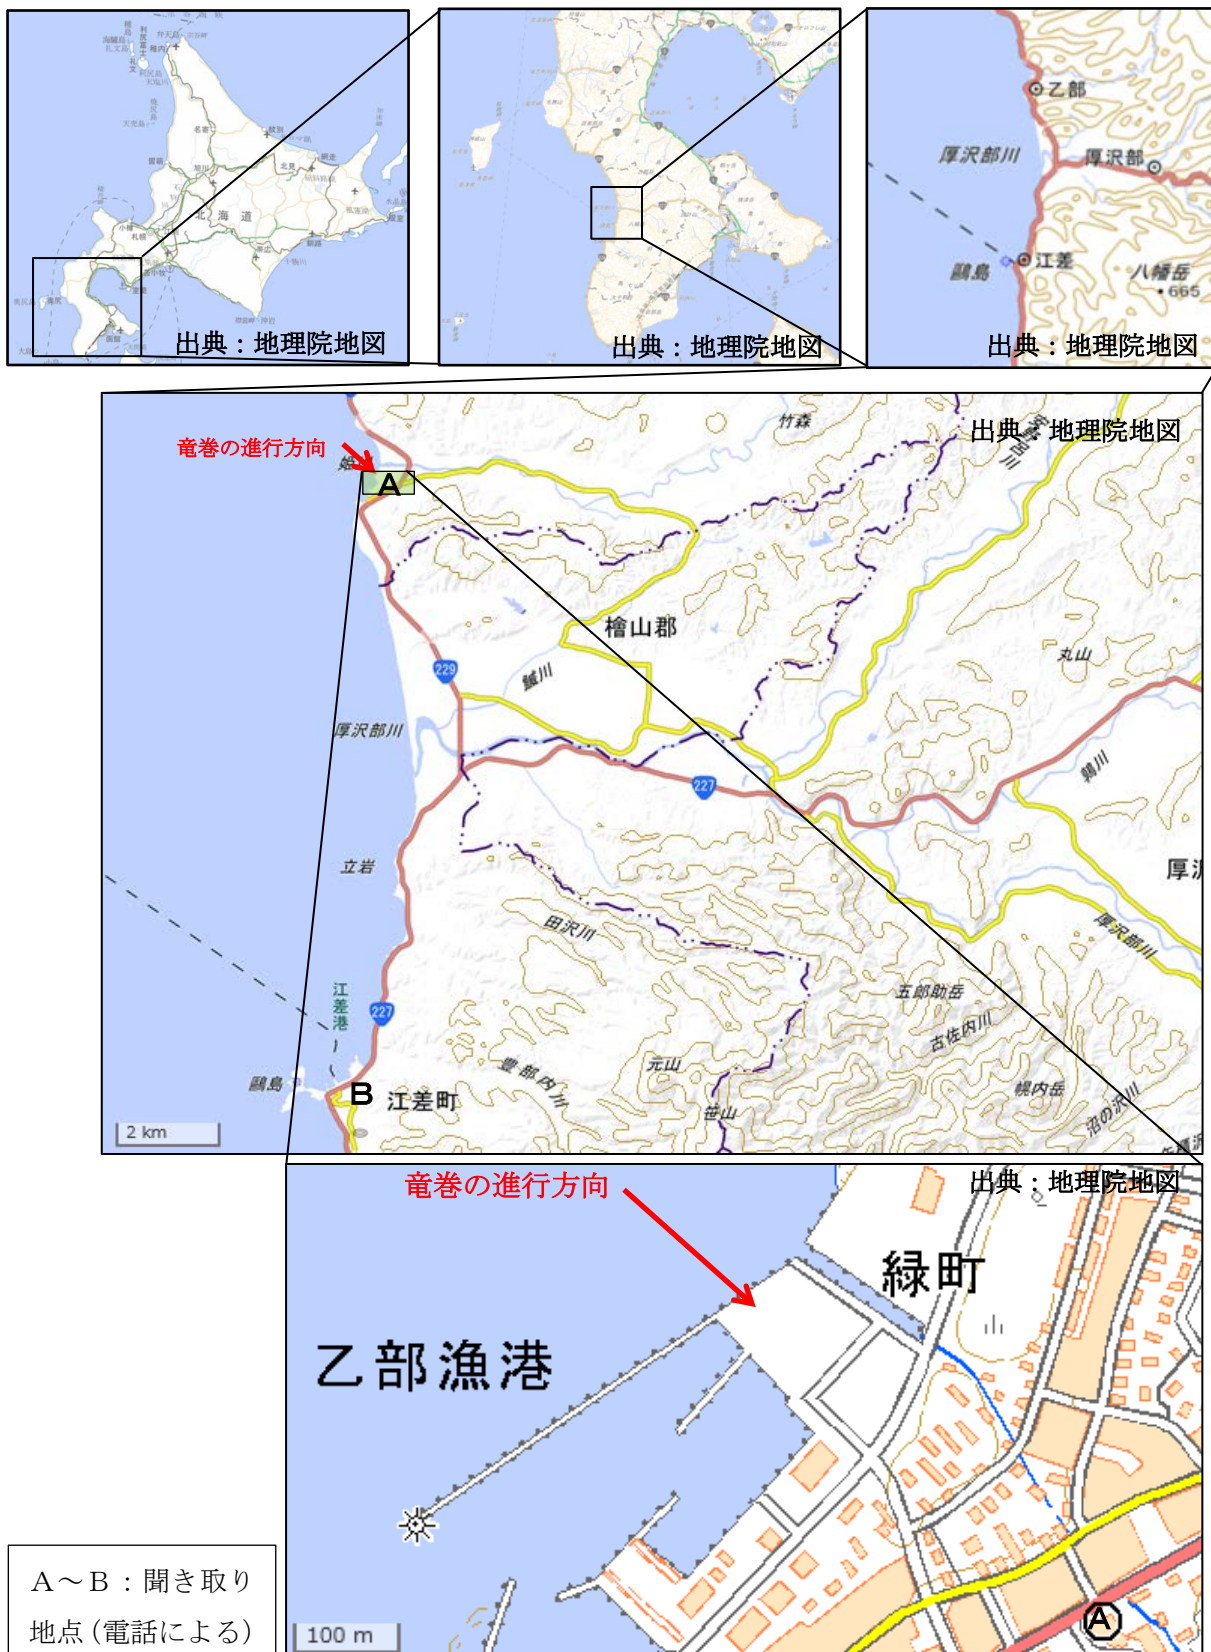
(1) 突風発生地域図

・ A氏 (A地点)

17時10分頃竜巻を見た。海上から乙部漁港船揚場付近に上陸し、その後下側の渦は不明瞭となった。その渦は、漁協の冷蔵庫の北側から乙部町役場に向かってきたが、役場の上空を通過した時には強い雨と強い風を伴っていた。海上では水しぶき、陸上に上がってから何かが舞い上がった様に見えた。移動方向は、北西から南東に移動していった。渦は反時計回りの回転だった。

・ B氏 (B地点)

17時過ぎ、乙部町方向の海から陸の方に移動した竜巻を見た。

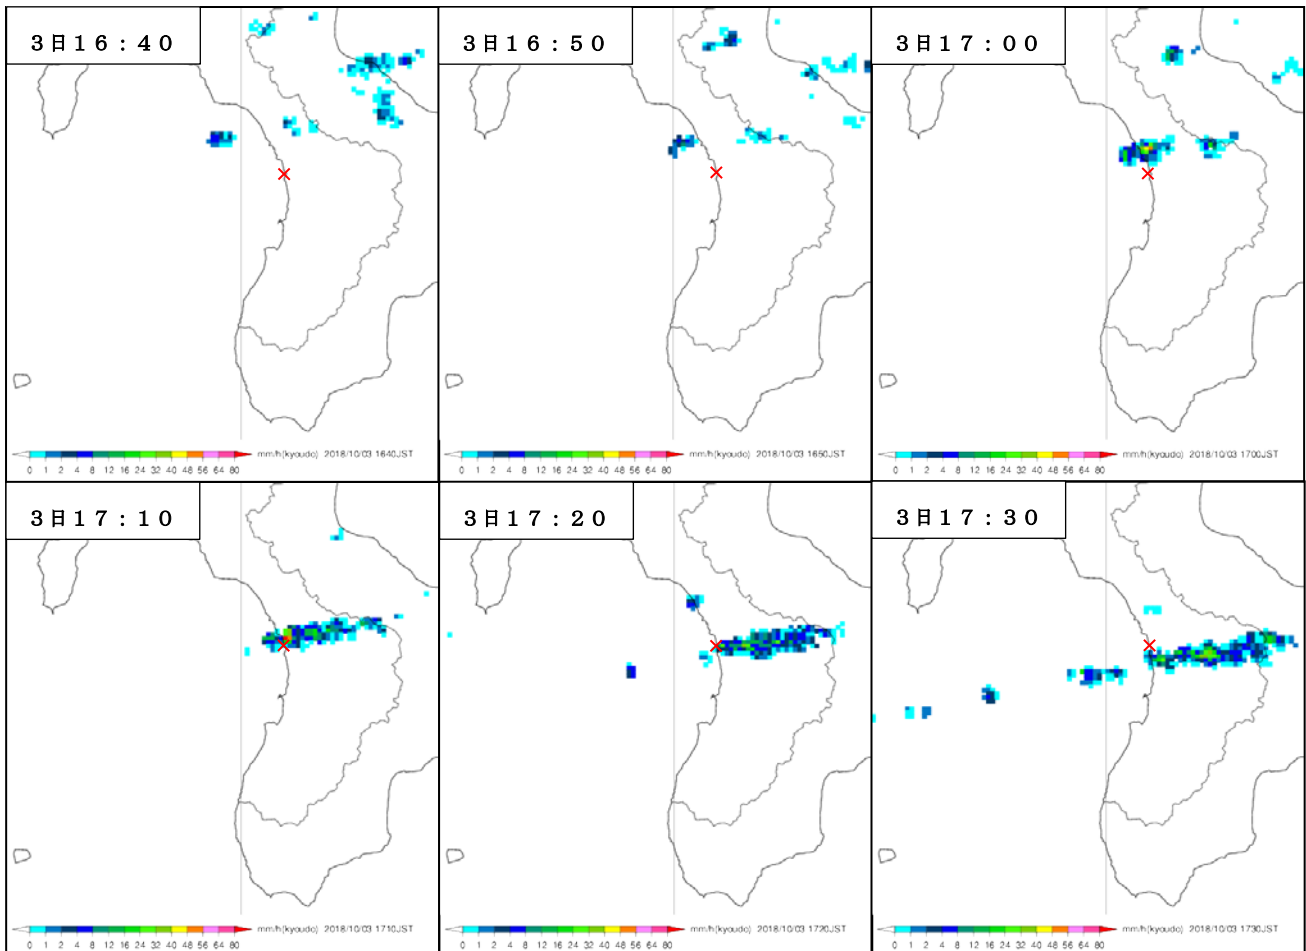
レーダーエコー強度 (平成30年10月3日16時40分～17時30分)

図中×印は竜巻上陸地点を示す。
