# 現地災害調査報告

平成30年10月24日に北海道浦河郡浦河町で発生した突風について

平成30年12月5日

室蘭地方気象台

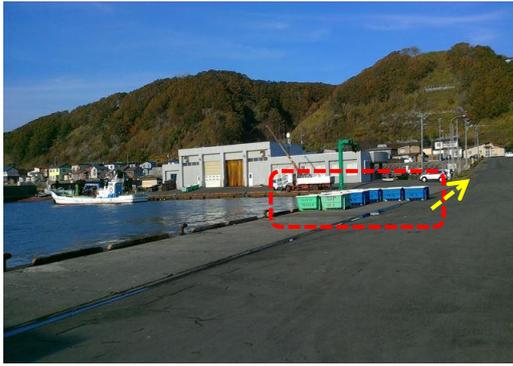
①重量約150kgのタンクが移動  
(赤色線の部分から北東に移動した、  
DWH1450×2150×800mm)

- ・中央埠頭に置いていたタンクが北東に約10m移動した。(地点①)
- ・鉄骨造倉庫のシャッターがV字状に曲がりレールから外れ落ちていた。(地点②)
- ・倉庫北西側に置いていた木箱が周辺に散乱していた。(地点③)
- ・倉庫北西側に置いていたコンテナが北方向に約30m飛ばされていた。(地点④)
- ・灯油タンクが北東方向に倒れていた。(地点⑤)
- ・バス停が北西方向に倒れていた。(地点⑥)

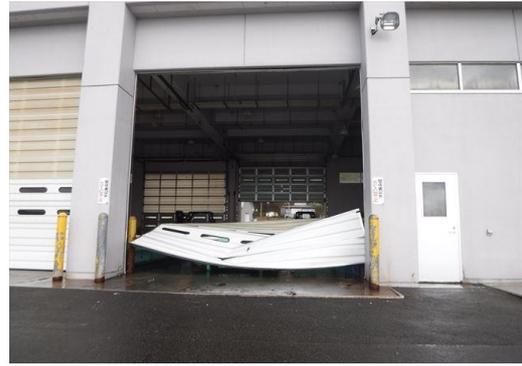
この突風の強さは、風速約30m/sと推定され、日本版改良藤田スケールでJEF0に該当する。

- ・鉄骨造倉庫の破損  
《根拠に用いた被害指数（DI）及び被害度（DOD）》
- ・DI：鉄骨造倉庫
- ・DOD：目視でわかる程度の被害（代表値）

②破損した鉄骨造倉庫のシャッター  
(上部が折れ曲がり、レールから外れて落ちた)
