# 現地災害調査報告

平成30年12月17日に香川県観音寺市で発生した突風について

平成31年1月16日

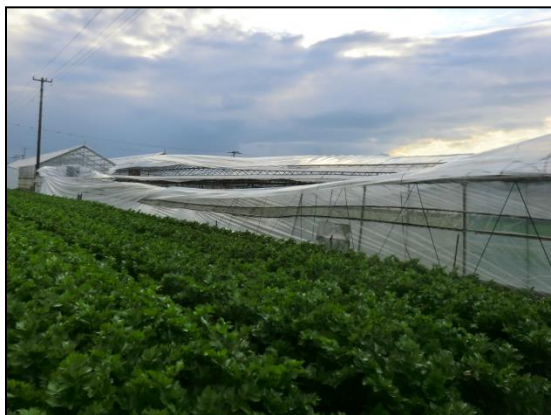
写真①鋼管(管径25mm)が変形した  
パイプハウス  
(北東方向から撮影)

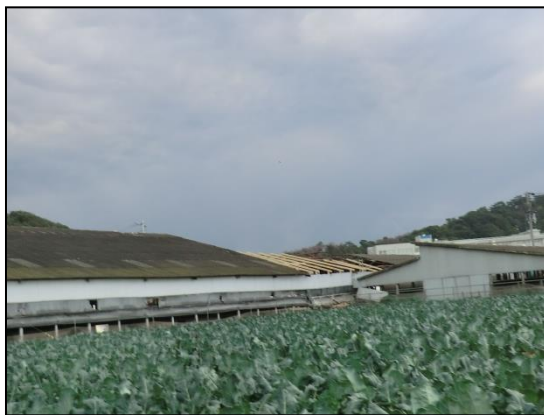
この突風の強さは、風速約40m/sと推定され、日本版改良藤田スケールでJEF1に該当する。

- ・木造の畜産施設の屋根ふき材の飛散。

- ・DI: 木造の畜産施設
- DOD: 比較的狭い範囲での屋根ふき材の飛散(代表値)

写真②屋根ふき材が飛散した木造  
の畜産施設  
(北西方向から撮影)

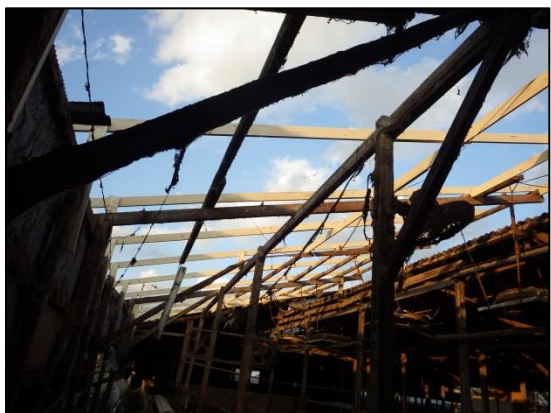
写真③屋根ふき材が飛散した木造  
の畜産施設

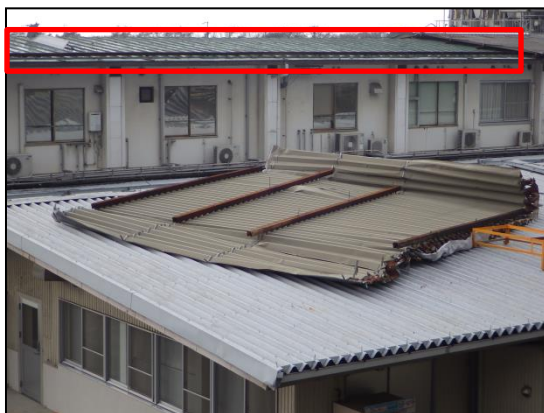
写真④屋根ふき材がはく離した鉄筋  
コンクリート造の建物(後ろ側  
の二階建ての建物)  
(南東方向から撮影)
