現地災害調査報告

平成31年3月9日に沖縄県八重山郡竹富町小浜で発生した突風について

令和元年10月10日
石垣島地方气象台

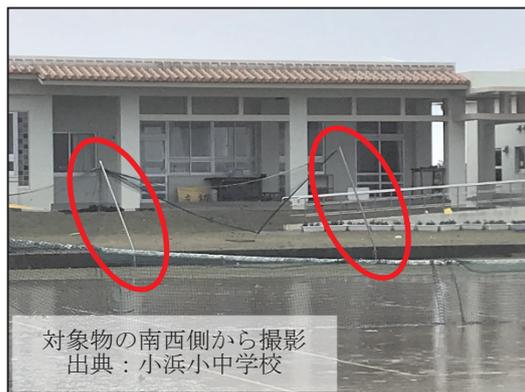
①折れ曲がった防球ネットの支柱

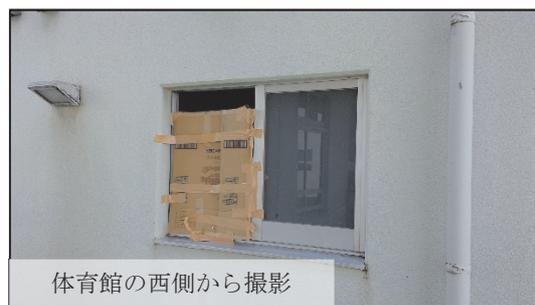
- ・体育館の窓ガラスの破損。
- ・自動車の一部破損。

②体育館の窓ガラスの破損

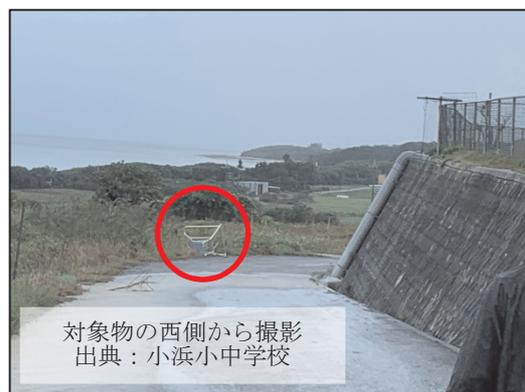
③飛散した審判台

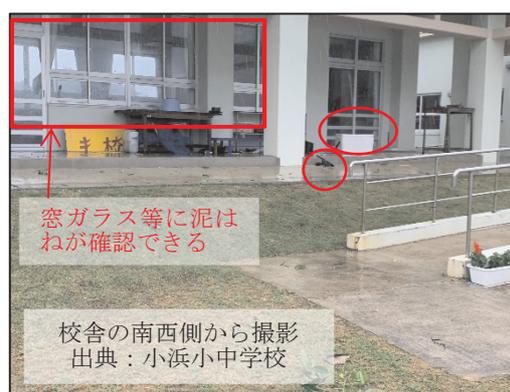
④プランターやクーラーボックスが飛散

- ・校舎前に置いてあったプランターが飛散していた。校舎壁、窓ガラスは、プランターの破片や泥等で汚れていた。汚れ、飛散の範囲は10m前後。

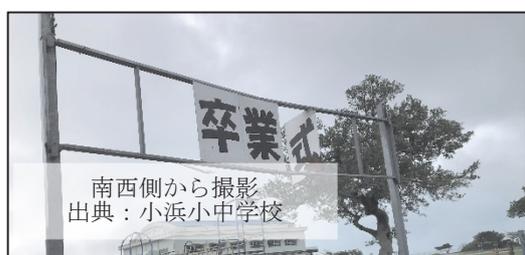
⑤突風で破損した卒業式の看板

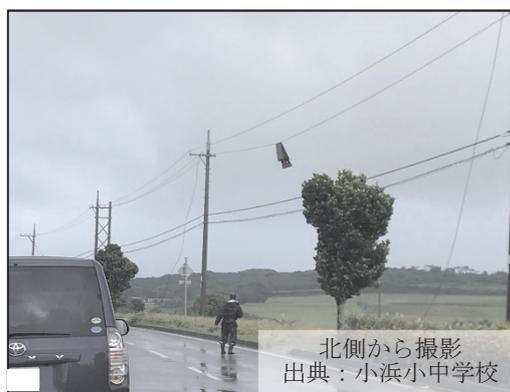
⑥電線に引っかかったトタン

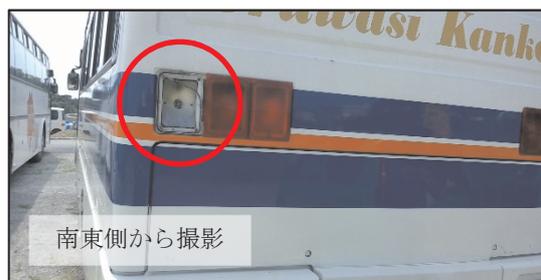
⑦ブレーキランプが破損した観光バス

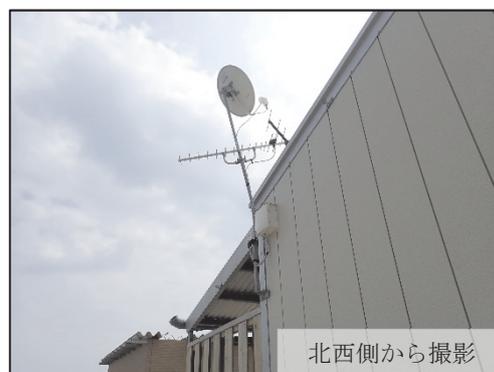
⑧北東側に曲がったアンテナの支柱
