現地災害調査報告

令和元年6月4日に沖縄県那覇市で発生した突風について

令和元年9月6日

沖縄気象台

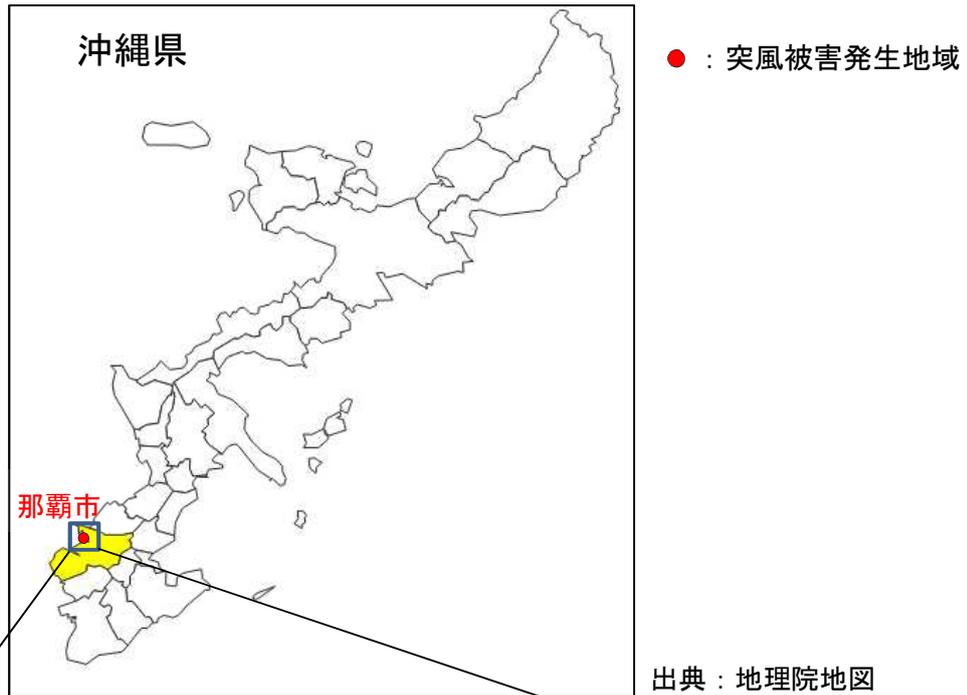
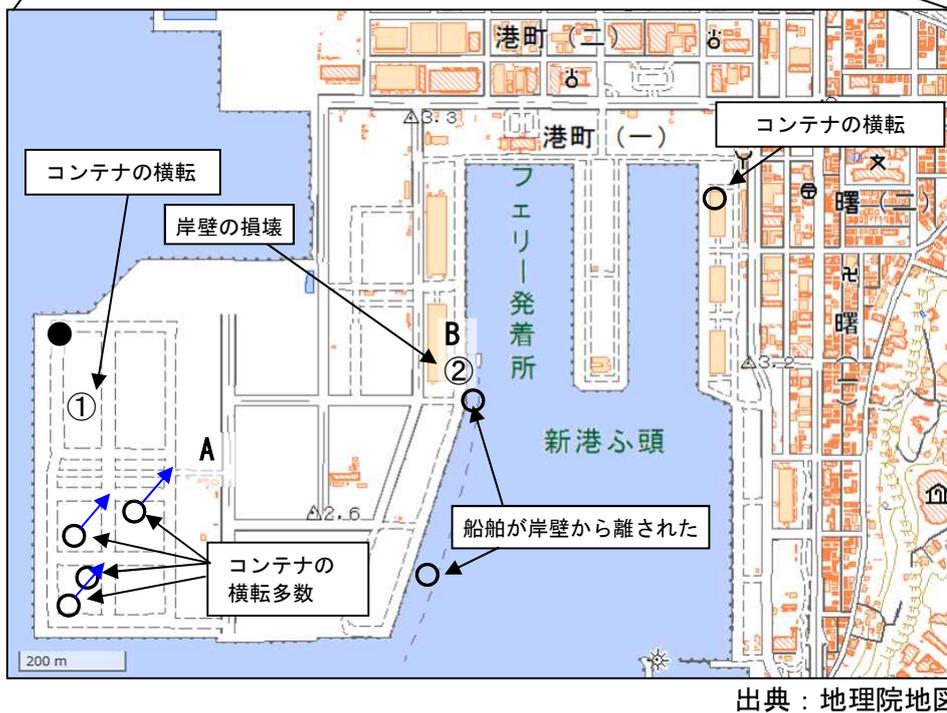
(1) 被害発生地域

被害の範囲は、幅約550m、長さ約1.4kmであった。

○は被害や痕跡の地点 (①、②は被害状況の写真と対応)、→ は、倒れた方向を示す。聞き取り調査地点 (A、B)、●は、那覇港管理組合の風向風速計 (新港ふ頭地区)。

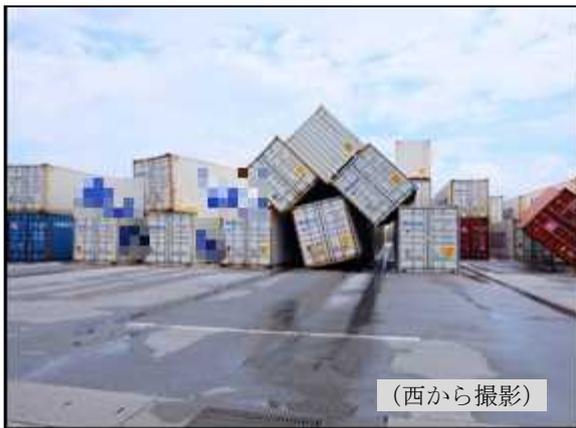
① コンテナ横転 (一部画像を加工しています)

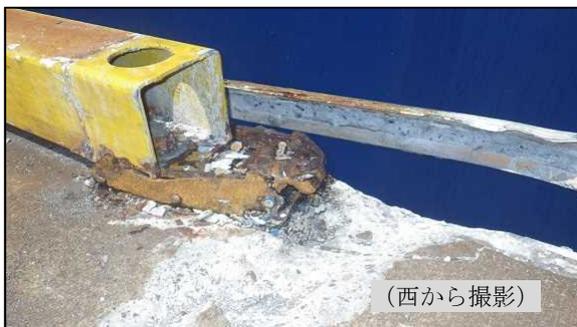
② 岸壁の損壊

②の被害は、突風により船があおられたため、船と岸壁をつなぐスロープがずれたことによる損壊。

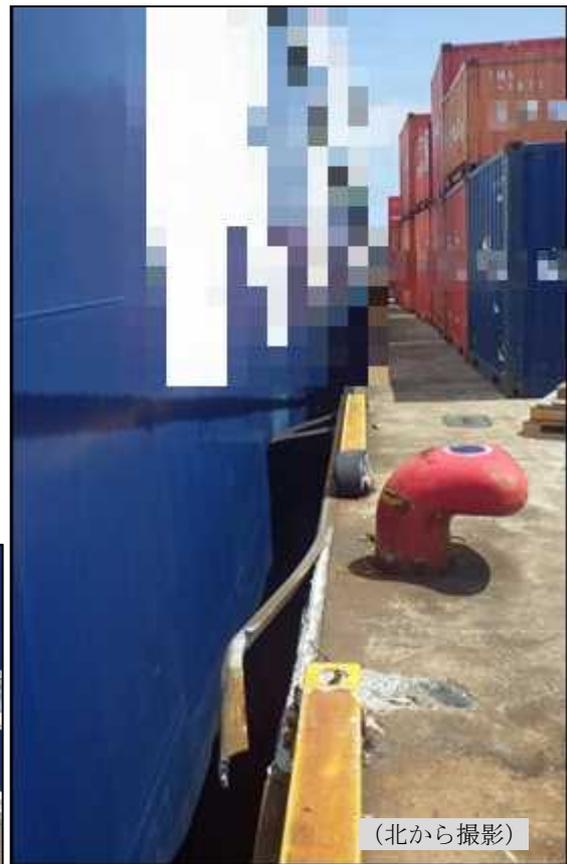
② 岸壁の損壊 (一部画像を加工しています)

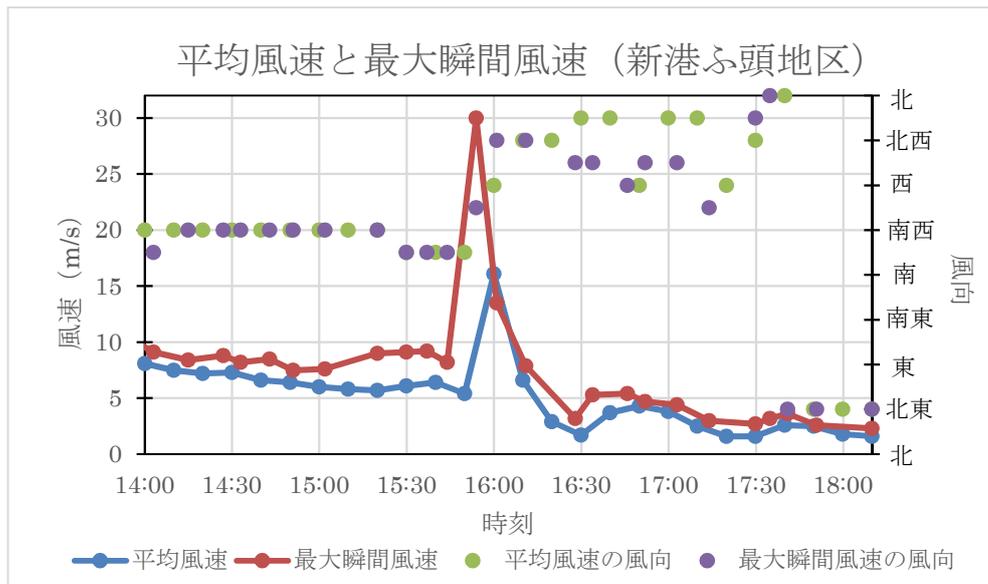
気象レーダー観測では、15時55分頃には、那覇市港町付近を非常に発達した降水域が通過した。また、那覇港管理組合の風向風速計では、15時54分に新港ふ頭で西南西30.0m/sの最大瞬間風速（1秒毎に観測した前1分間の最大値）を観測した。

那覇港管理組合提供の風向風速計 (新港ふ頭地区) 観測データ (6月4日 14:00~18:10)
前10分間平均風速・風向、最大瞬間風速・風向 (1秒毎に観測した前1分間の最大値)。
