現地災害調査報告

令和元年6月5日に福島県河沼郡会津坂下町で発生した突風について

令和元年7月1日
福島地方気象台

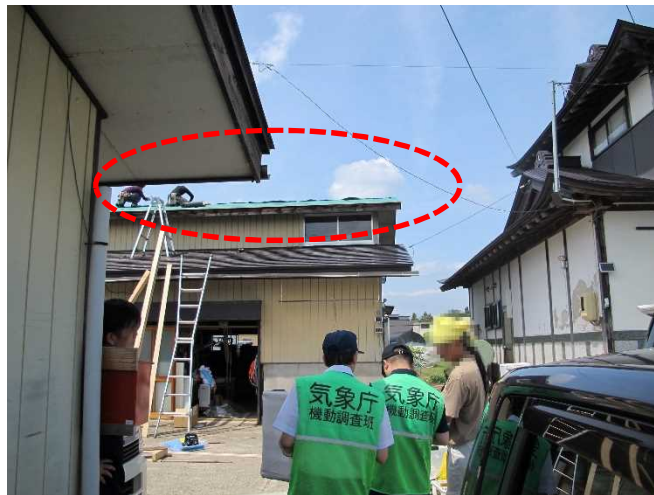
- ・木造の非住家の屋根ふき材のはく離があった。

① 木造非住家の屋根ふき材（金属板ふき）のはく離（南方向から撮影）

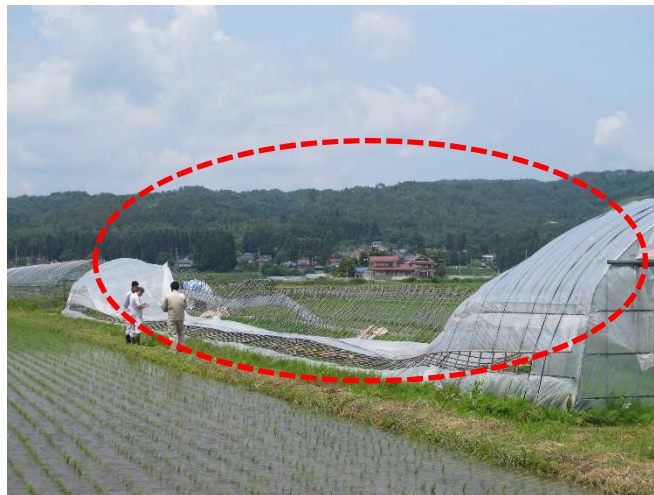
② パイプハウスの倒壊（南東方向から撮影）

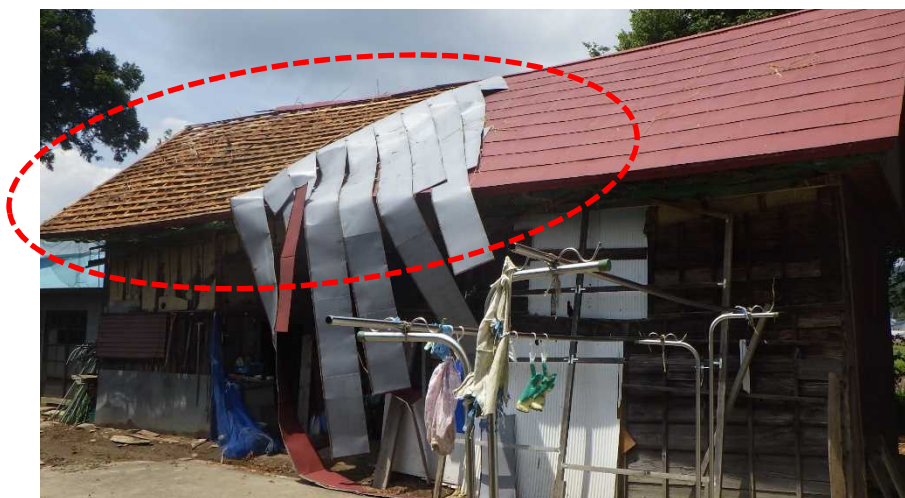
③ 木造非住家の屋根ふき材（金属板ふき）のはく離（北東方向から撮影）
