# 現地災害調査報告

令和元年6月26日に沖縄県名護市で発生した突風について

令和元年9月24日

沖縄気象台

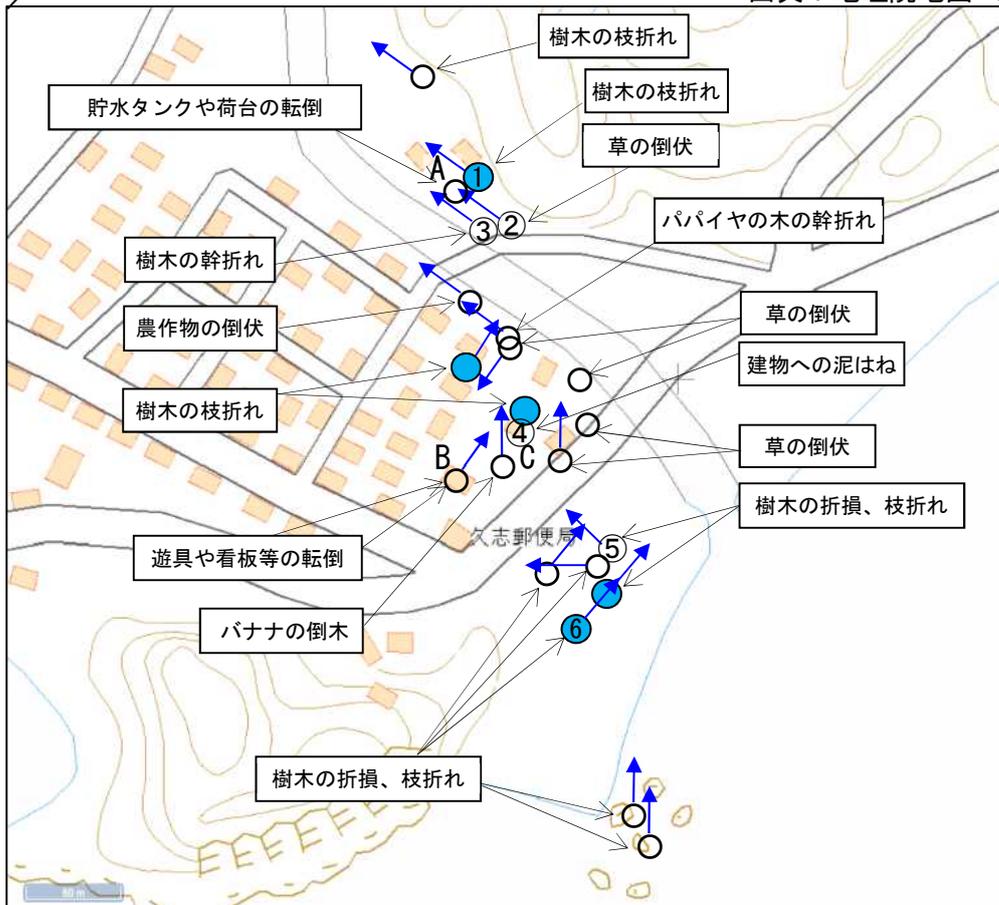
被害の範囲は、幅約60m、長さ約0.4kmであった。

○は被害や痕跡の地点（番号は被害状況の写真と対応）、→ は被害や痕跡から推定された風向、● は風速約 30m/s を評定した被害、A から C は聞き取り調査地点を示す。

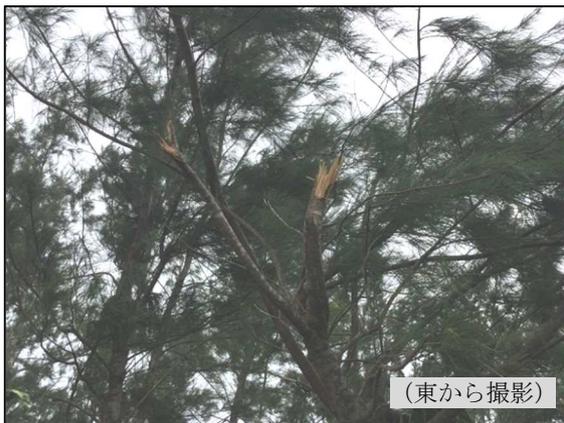
- ・ 広葉樹の枝折れ

① 樹木の枝折れ

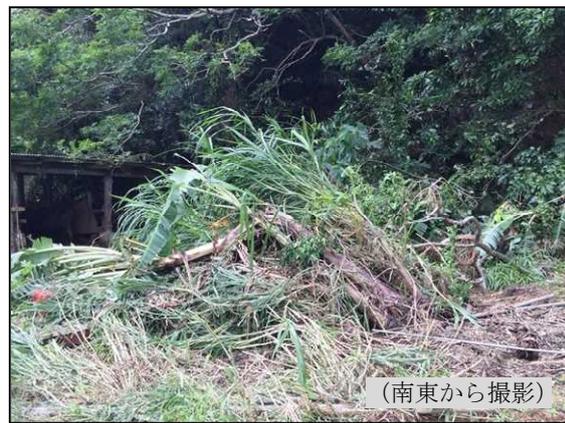
② 草の倒伏

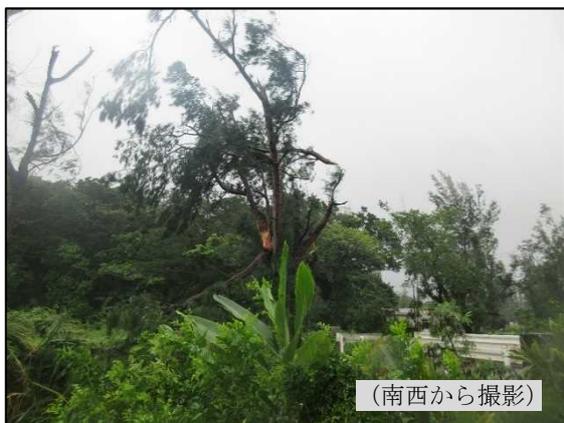
③ 樹木の幹折れ (瀬嵩区長提供)

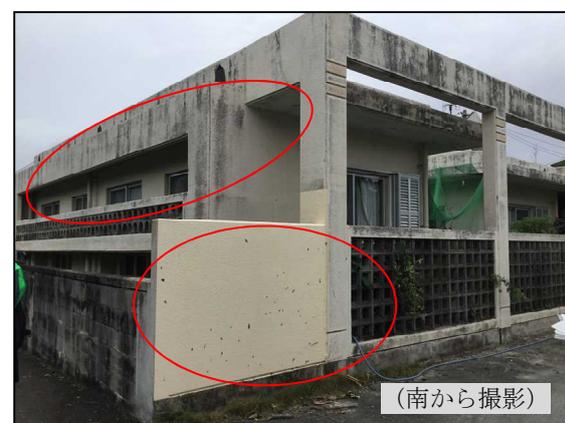
④ 住宅壁面の泥はね (赤丸は泥はね箇所)

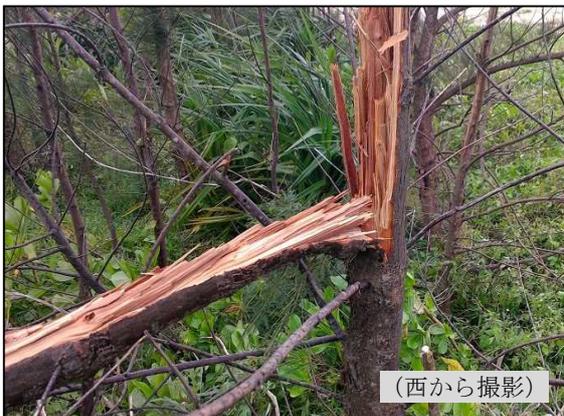
⑤ 樹木の折損

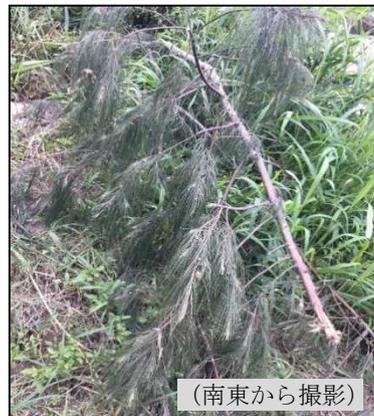
⑥ 樹木の枝折れ
